## TSJERNOBYL-ULYKKEN

- ULYKKESFORLØP
- SKADEVIRKNINGER
- KONSEKVENSER

**IFE/KR/E-86/004**

**OKTOBER 1986**

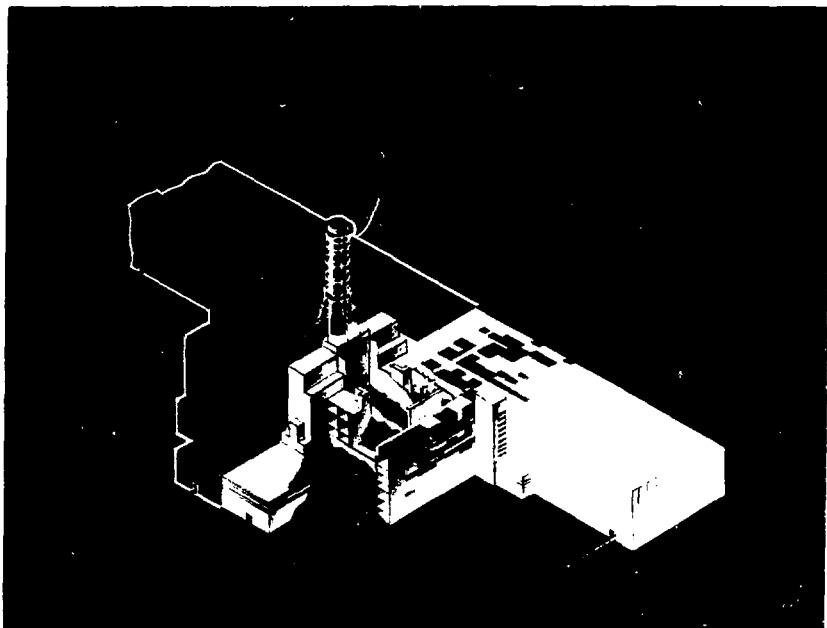
Fig. 3. Skjematisk ill. av anleggene 3 og 4 etter ulykken.

kraftigere eksplosjon få sekunder etter den første. Resultatet av eksplosjonen var det rene fyrverkeri av glødende partikler og bestandeler fra reaktoren som ble spredd over større områder, og brannflammer så høye som 30 m over den ødelagte reaktorbygningen. Grafitten i reaktorens kjerne tok også fyr.

Uhellet har ført til omfattende forurensning av omgivelsene. Alle de radioaktive isotoper som produseres i brenselet, inkludert plutonium, er blitt påvist. Denne forurensningen, som nødvendiggjør ekstreme innsatser både for kontroll og fjerning, karakteriserer i dag deler av anleggsområdet og det omkringliggende området ut til en avstand av 30 km. Ca. halvparten av det radioaktive materialet som ble frigjort ble avsatt innenfor denne sonen, og all mark, vegetasjon, bygninger og vannkilder her er berørt. I tillegg er det påvist betydelige forurensningsnivåer i visse områder utenfor 30 km-sonen, helt ut til en avstand av 60 km fra den ødelagte reaktoren.

Før opprenskingsarbeidet innenfor 30 km-sonen for alvor kommer igang, må den ødelagte reaktoren dekkes fullstendig til, se fig. 3 og 4. Dette arbeidet samt opprensking av nærområdet for radioaktiv forurensning er nå på det nærmeste fullført. I de områder av 30 km-sonen der konsentrasjonen av radioaktive stoffer er svært høy, blir bl.a. plaststoffer sprøytet på bakken for å binde radioaktiviteten, og for å hindre ytterligere spredning, f.eks. opptak i planter. Andre tiltak vil bl.a. bestå i fjerning og lagring av det øverste laget med sterkt forurenset jord, opprensking av skogsområder eller iverksettelse av skogbrann-forebyggende tiltak slik at skogbrann ikke skal bidra til spredning i luften av aktiviteter på trærne. Dessuten rensking av vann og vassdrag. Formålet er å bringe området tilbake til dyrkbar status så raskt som mulig, dvs. i løpet av en 5-7 års periode.

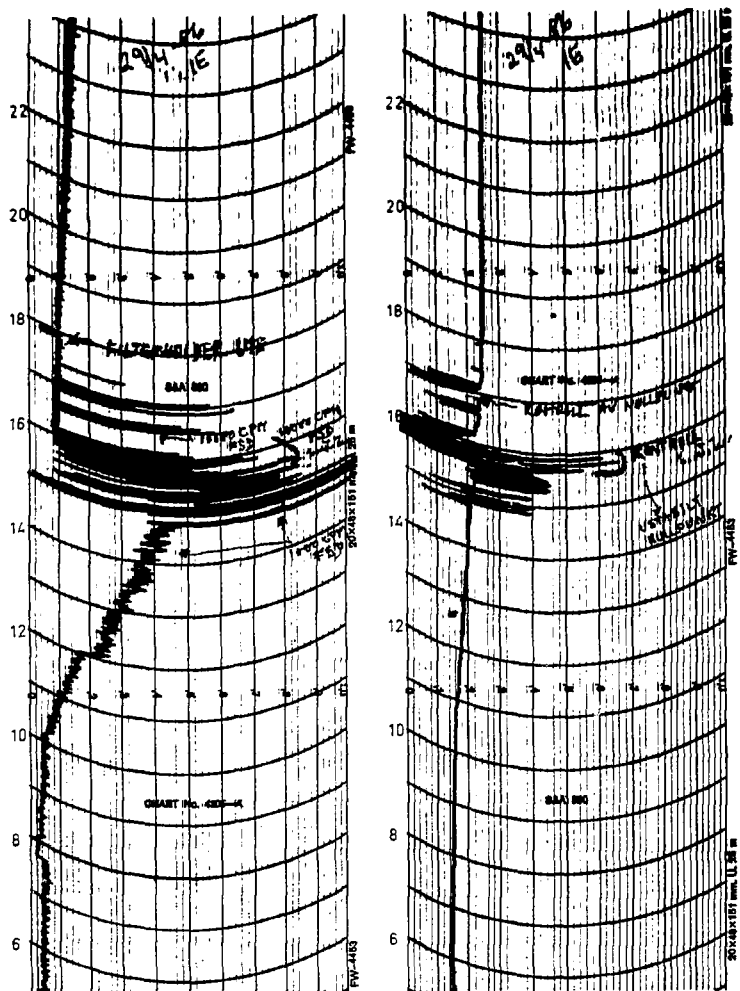
**Fig. 6. Registrering av økt radioaktivitet ved IFE mandag 28. april 1968.**

Om morgenen mandag 28. april viste IFEs kontinuerlige målestasjon for radioaktivitet i luft på Kjeller en svak økning fra 08.00-tiden og en sterkere økning fra 10.00-tiden, se fig. 6. Straks denne økningen ble observert, satte Instituttet igang prøvetaking og målinger for å kartlegge isotopsammensetning og mengder av denne radioaktiviteten. Statens Institutt for strålehygiene (SIS) kontaktet Instituttet samme dag og ba om at IFE fortsatte sine målinger og at SIS ble holdt løpende underrettet om våre resultater. IFE fikk også telefonisk henvendelse fra Statens Strålskyddsinstitut i Stockholm med spørsmål om vi hadde registrert økning i luftradioaktiviteten.

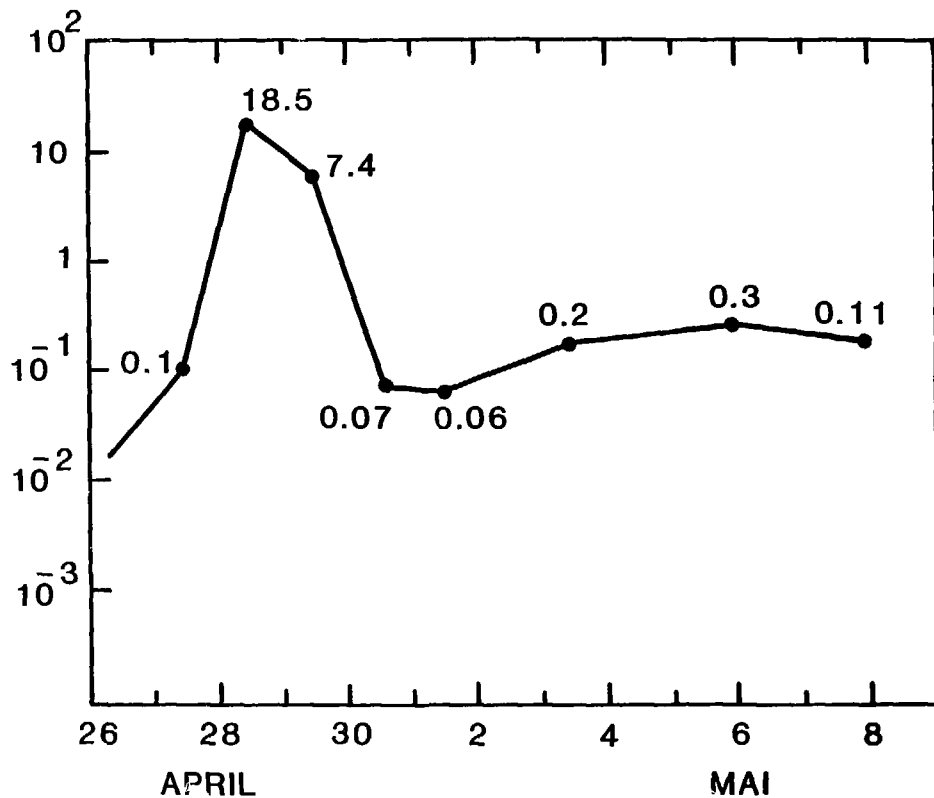
Fig. 7. Jod-131 i luft , Kjeller ( IFE ) ( Bq/m<sup>3</sup> )

Ved siden av IFEs interne kontrollprogram på Kjeller og i Malden, som bl.a. omfatter kontroll av radioaktivt jod i luft, fig. 7, driver IFE et program for registrering av radioaktivt nedfall på landsbasis på oppdrag for Forsvarets forskningsinstitutt (FFI). I dette programmet inngår bl.a. luftfilterstasjoner på Kjeller, i Bergen, Stjerda<sup>1</sup> og Tromsø, se fig. 8. Prevetakingen ved disse stasjonene ble straks intensivert, og målingene kunne i dagene som fulgte gi myndighetene utfyllende opplysninger om nedfallet fra Tsjernobyl over Norge. IFE tok også prøver av nedfallet i bl.a. nedbør og på gress.

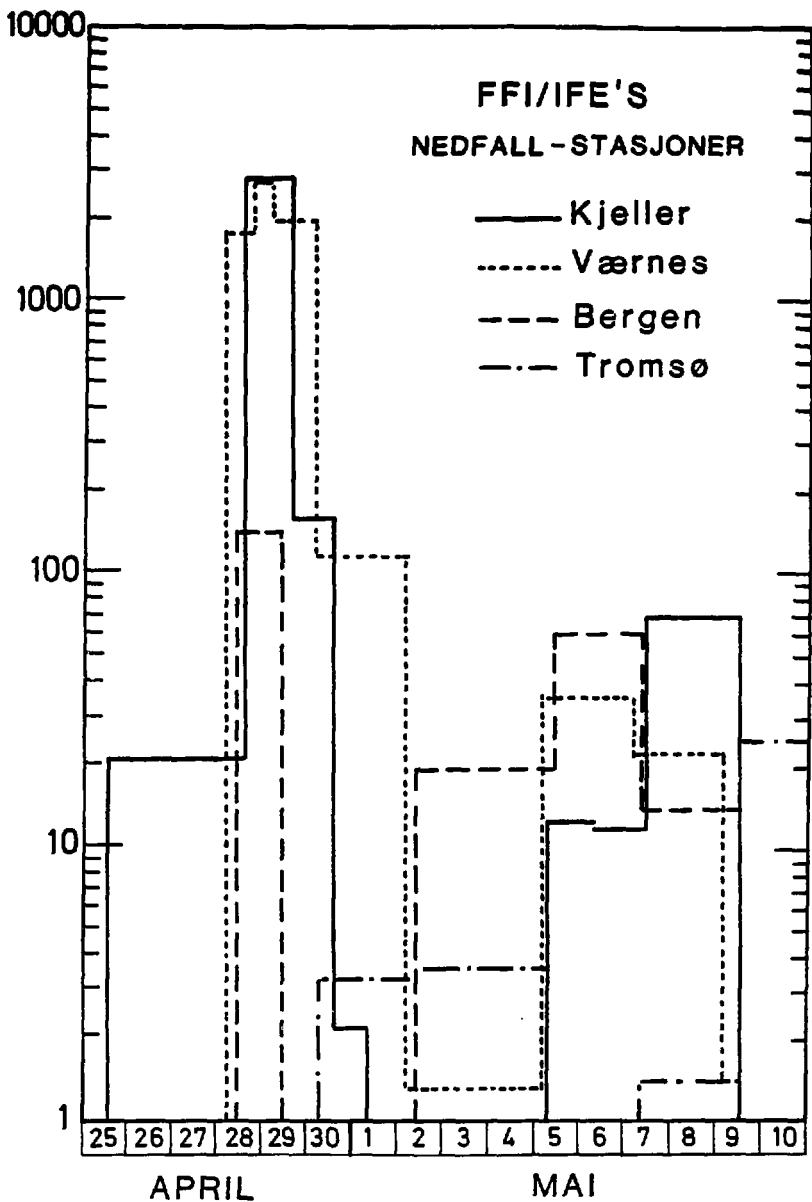
Fig. 9. Cs-137 i luft ( mBq/m<sup>3</sup> )

Luftfilterstasjonene viste at det den 28. og 29. april var omtrent like stor luftkonsentrasjon av cesium-137 på Kjeller som i Stjerdal, ca.  $2.7 \text{ Bq/m}^3$ , fig. 9. Deretter falt konsentrasjonen kraftig ved alle stasjoner for å stige noe igjen ca. en uke senere. Da var høyeste registrerte verdier på Kjeller, i Bergen og i Stjerdal henholdsvis  $0.07$ ,  $0.06$  og  $0.04 \text{ Bq/m}^3$ . I Tromsø steg ikke konsentrasjonen i luft før 30. april og var  $0.003 - 0.004 \text{ Bq/m}^3$  fram til 6. mai da den sank.
