SAMENVATTING VAN HET ONGEVALSVERLOOP IN TSJERNOBYL

Ir.drs. F.W. van Iddekinge

Kernfysische Dienst

Ministerie van Sociale Zaken en Werkgelegenheid

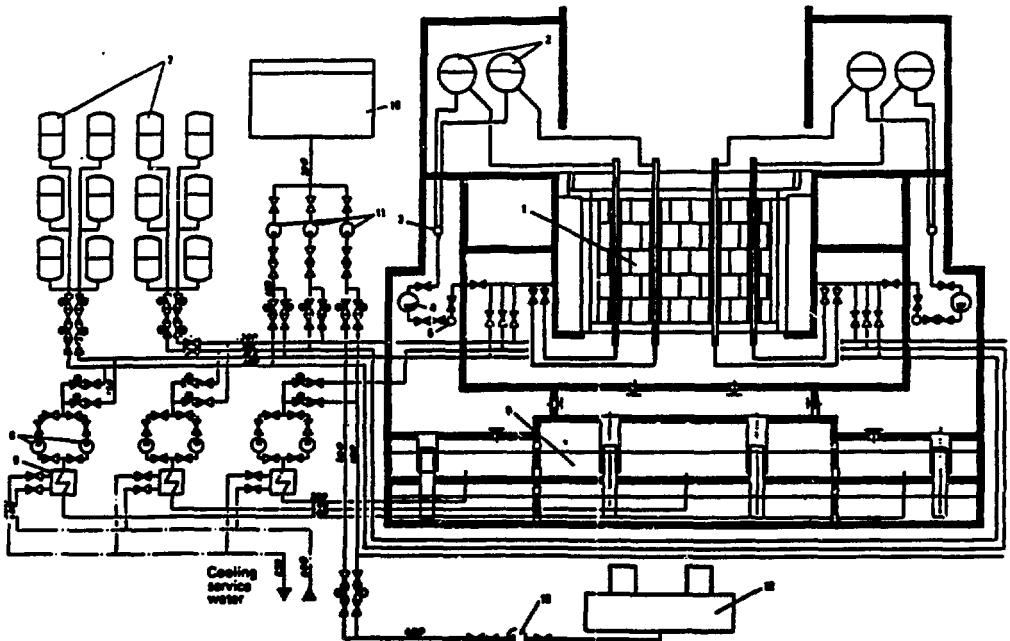
Fig. 1 Schematic drawing of the reactor's emergency cooling system

Normaal komt per noodstroomdiesel één pomp 11 bij na 25 seconden, één pomp 8 na 35 seconden en één pomp 13 na 55 seconden, na het ontstaan van een noodstroomsituatie.

Er zijn 3 noodstroomdieselgeneratoren.
