REPUBLICA ARGENTINA  
COMISION NACIONAL DE ENERGIA ATOMICA  
Dependiente de la Presidencia de la Nación  
DIRECCION INVESTIGACION Y DESARROLLO  
Departamento Materiales

ANALISIS DE FALLAS DE ALABES DE TURBINAS

A.F. IORIO y J.C. CRESPI

1989

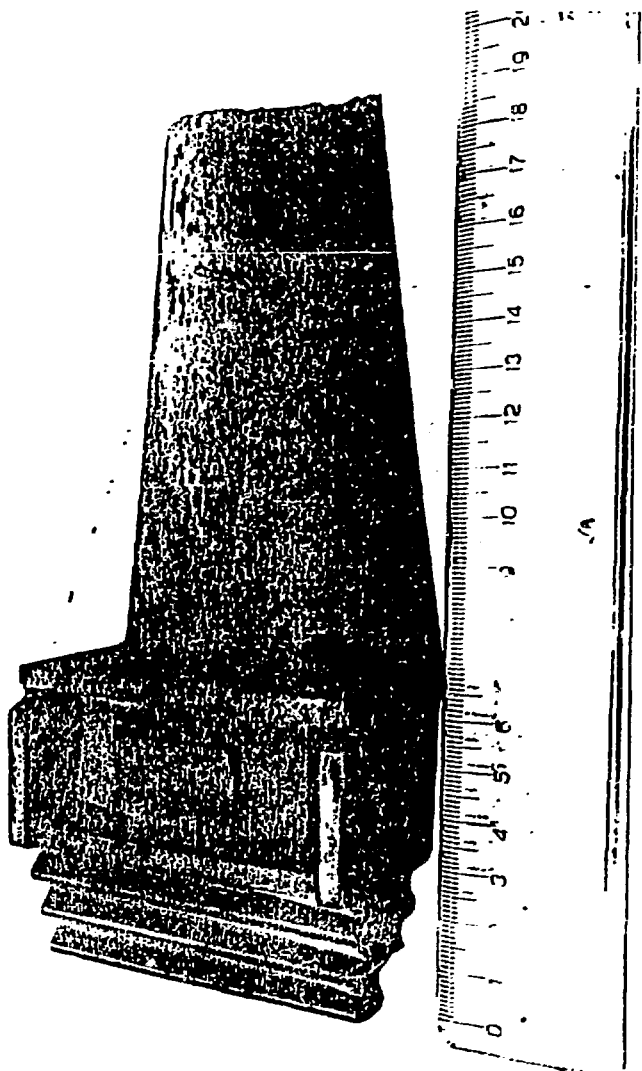
Las figuras 1 y 2 muestran la mitad del álabe fallado. Sobre la zona de choque de gases se observa una gran cantidad de "picado" el cual es similar en los tres álabes inspeccionados. La fisura observada con bajos aumentos (5X) presenta un aspecto frágil, sin indicios de sobrecargas anormales. En la Fig. 3 se observa que la propagación estable de la fisura se produce hasta aproximadamente un tercio de la sección resistente y luego sobreviene la rotura por sobrecarga. En la Fig. 3 se indica la zona donde fueron tomadas las fractografías por microscopio electrónico de barrido de las Figs. 4 y 5, las cuales muestran claramente la diferencia entre rotura estable e inestable. La rotura estable es claramente intercrystalina con pocas facetas de clivaje, mientras que la rotura final presenta principalmente características transcristalinas mezcladas con clivaje.

- 1.- Es evidente que el combustible utilizado (Diesel C), no es el más adecuado para garantizar la vida útil de los álabes; tanto el  $\text{SO}_3$ , C y Na están en cantidades excesivas como para iniciar mecanismos de corrosión a altas temperaturas sumamente perjudiciales, y éstos dan lugar a la formación de numerosos "pittings" (picados).

FIGURA N° 1: Vista lateral del álabo fallado. Se observa una gran cantidad de picado producido por los gases de combustión.

- 3.- Un adecuado recubrimiento mejoraría notoriamente la performance de estas piezas y podría evitarse el uso de otro combustible más caro (gasoil). Sin embargo, el cambio de combustible es lo más aconsejable dado que no se conocen experiencias realizadas, con Diesel C y algunos de los tipos de recubrimientos mencionados en este trabajo.

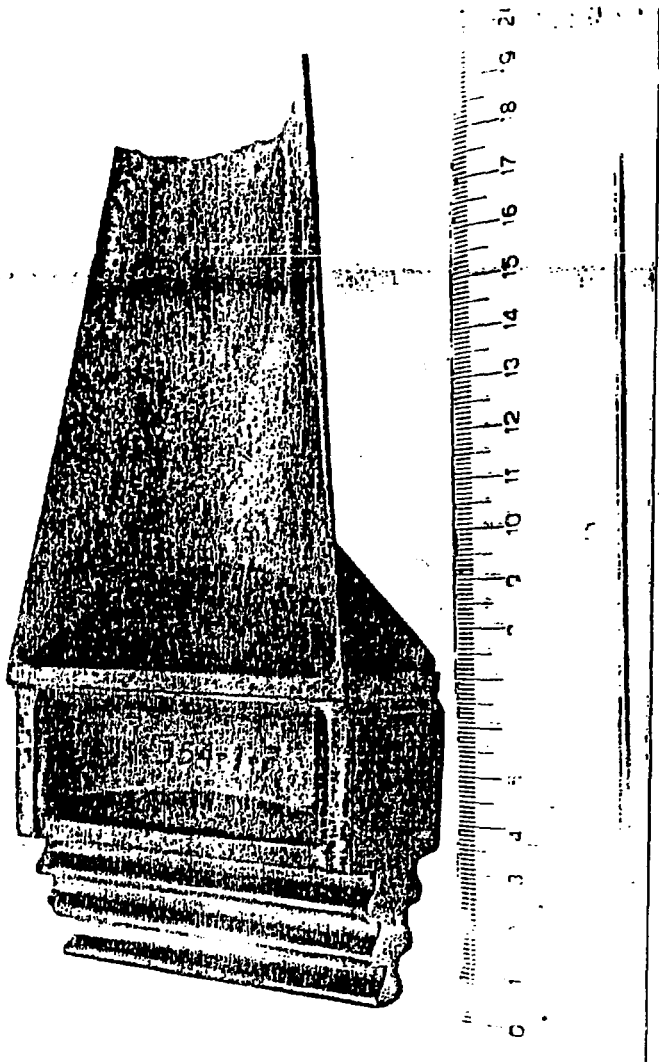
FIGURA N° 2: Idem Figura 1. La zona de picado igual que en Fig.1 se concentra en el borde de ataque del álabe que es donde se inicia la fisura.

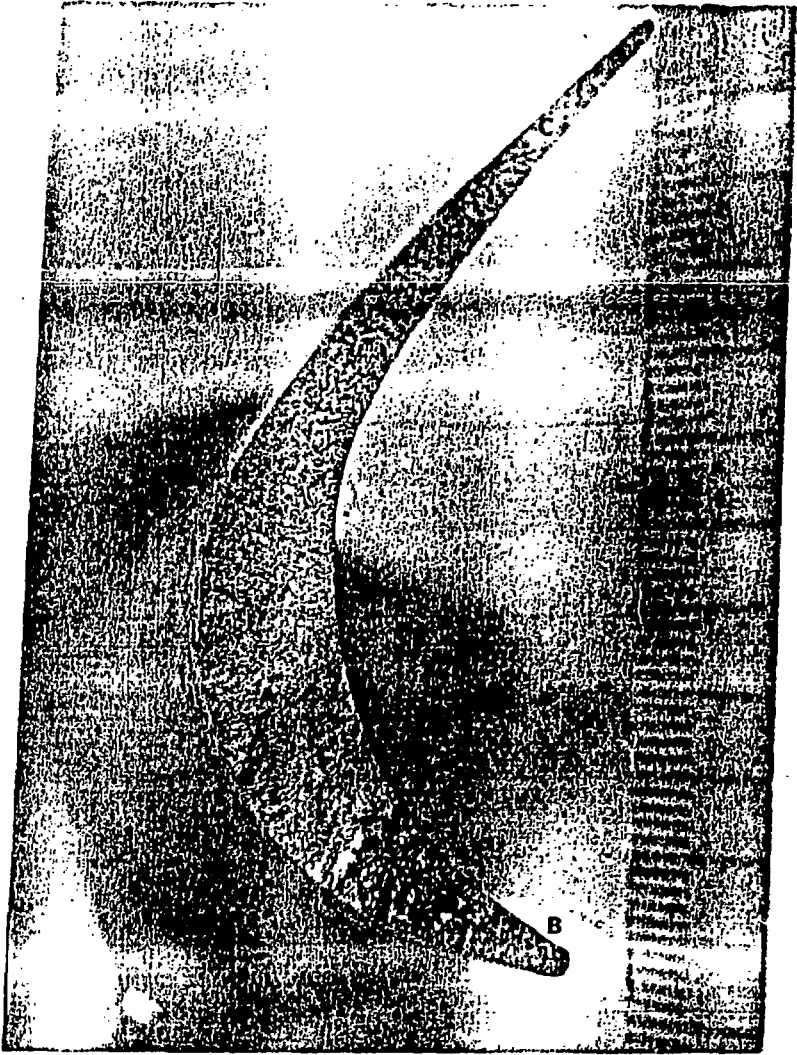
FIGURA N° 3: Superficie de fractura del álabo. En la zona A se produce la rotura inestable.

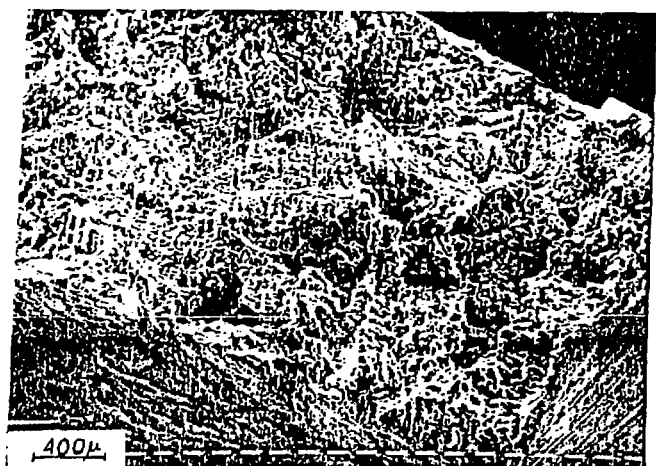
FIGURA N° 5: Microfractografía tomada en la zona C de la figura 3. Zona de propagación inestable de fisura.

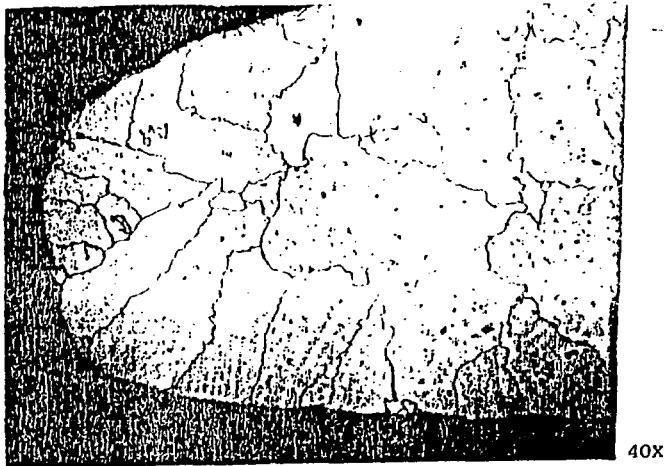
( $\approx 50 \mu$ ) que no aparecen en otra zona superficial, ver parte superior de la Fig. 7. En la Fig. 8 se observan los bordes de grano con precipitado de carburos (MC) y una homogénea precipitación de la fase  $\gamma'$  en el interior de los mismos. Es factible que los carburos sean mixtos del tipo  $(TiCr)C$ .

FIGURA N° 7: Plano paralelo a la superficie de fractura, revelando tamaño de grano.

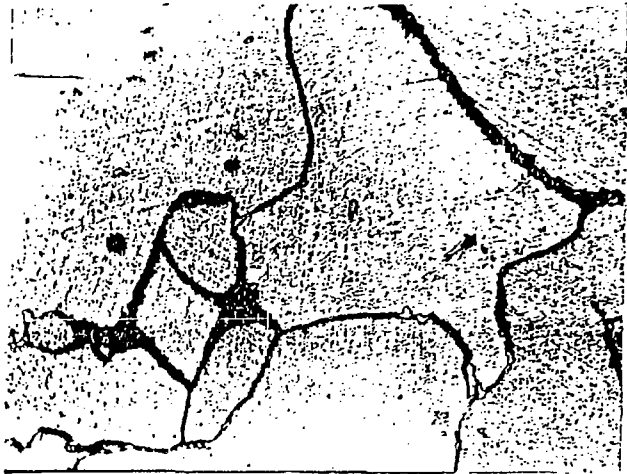
500X

FIGURA N°8: Borde de grano con precipitación de carburos y homogénea precipitación de  $\gamma'$  en su interior.

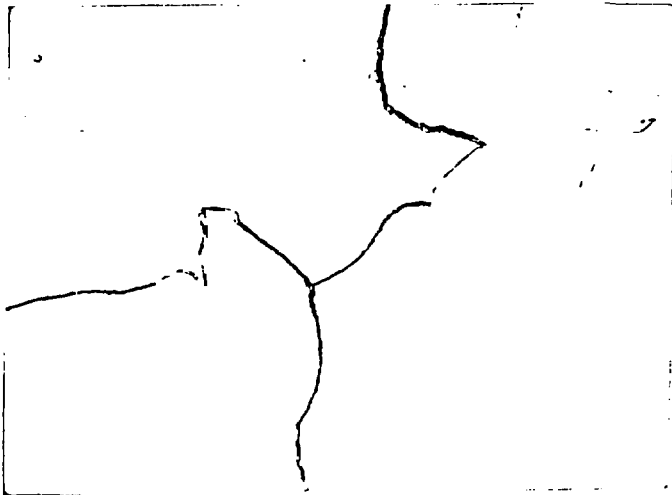
500X

La Fig. 9 muestra la estructura en un plano perpendicular al plano de la fisura. No hay signos de creep que en este tipo de aleaciones se comienza a producir desde  $650^{\circ}C$ .

FIGURA N°9: Idem Fig.8 formada en un plano perpendicular a la fisura. No se observan signos de "creep".
