VIVITRON

CRN - VIV - 97

ACCIDENT SUR LE SYSTEME DE TRANSFERT DE GAZ

J.HEUGEL

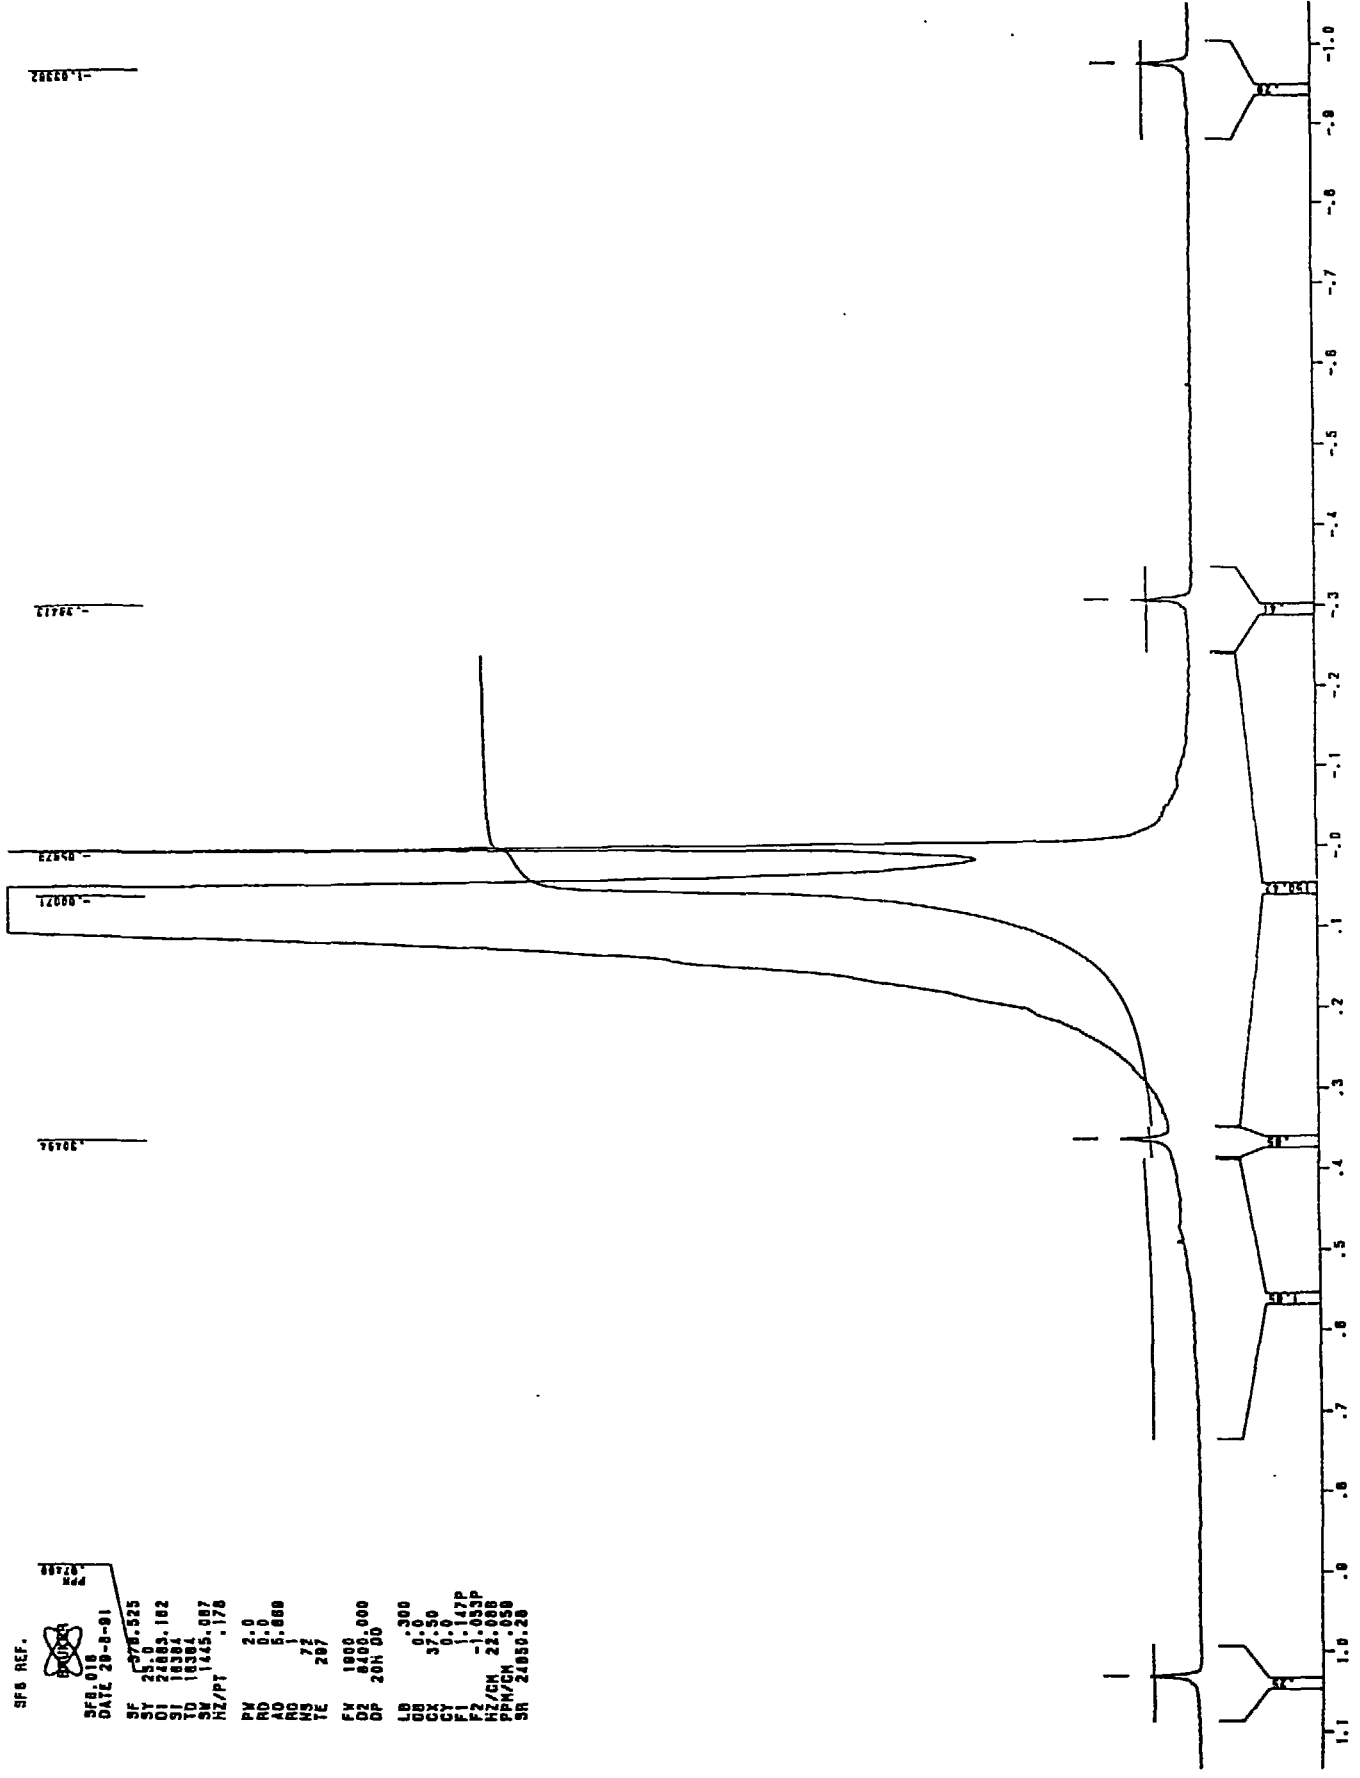
SPECTRE DU SF6 POLLUE (cf spectre en annexe)

- ne montre que les pics de SF6 dus aux isotopes du soufre

S32

S33 (pics 1, 2, 5, 6) représentent 1,3%

S34 (pic 4) représente 6,3%

- il n'y a absolument pas trace de de HF (déplacement opposé à SF6)

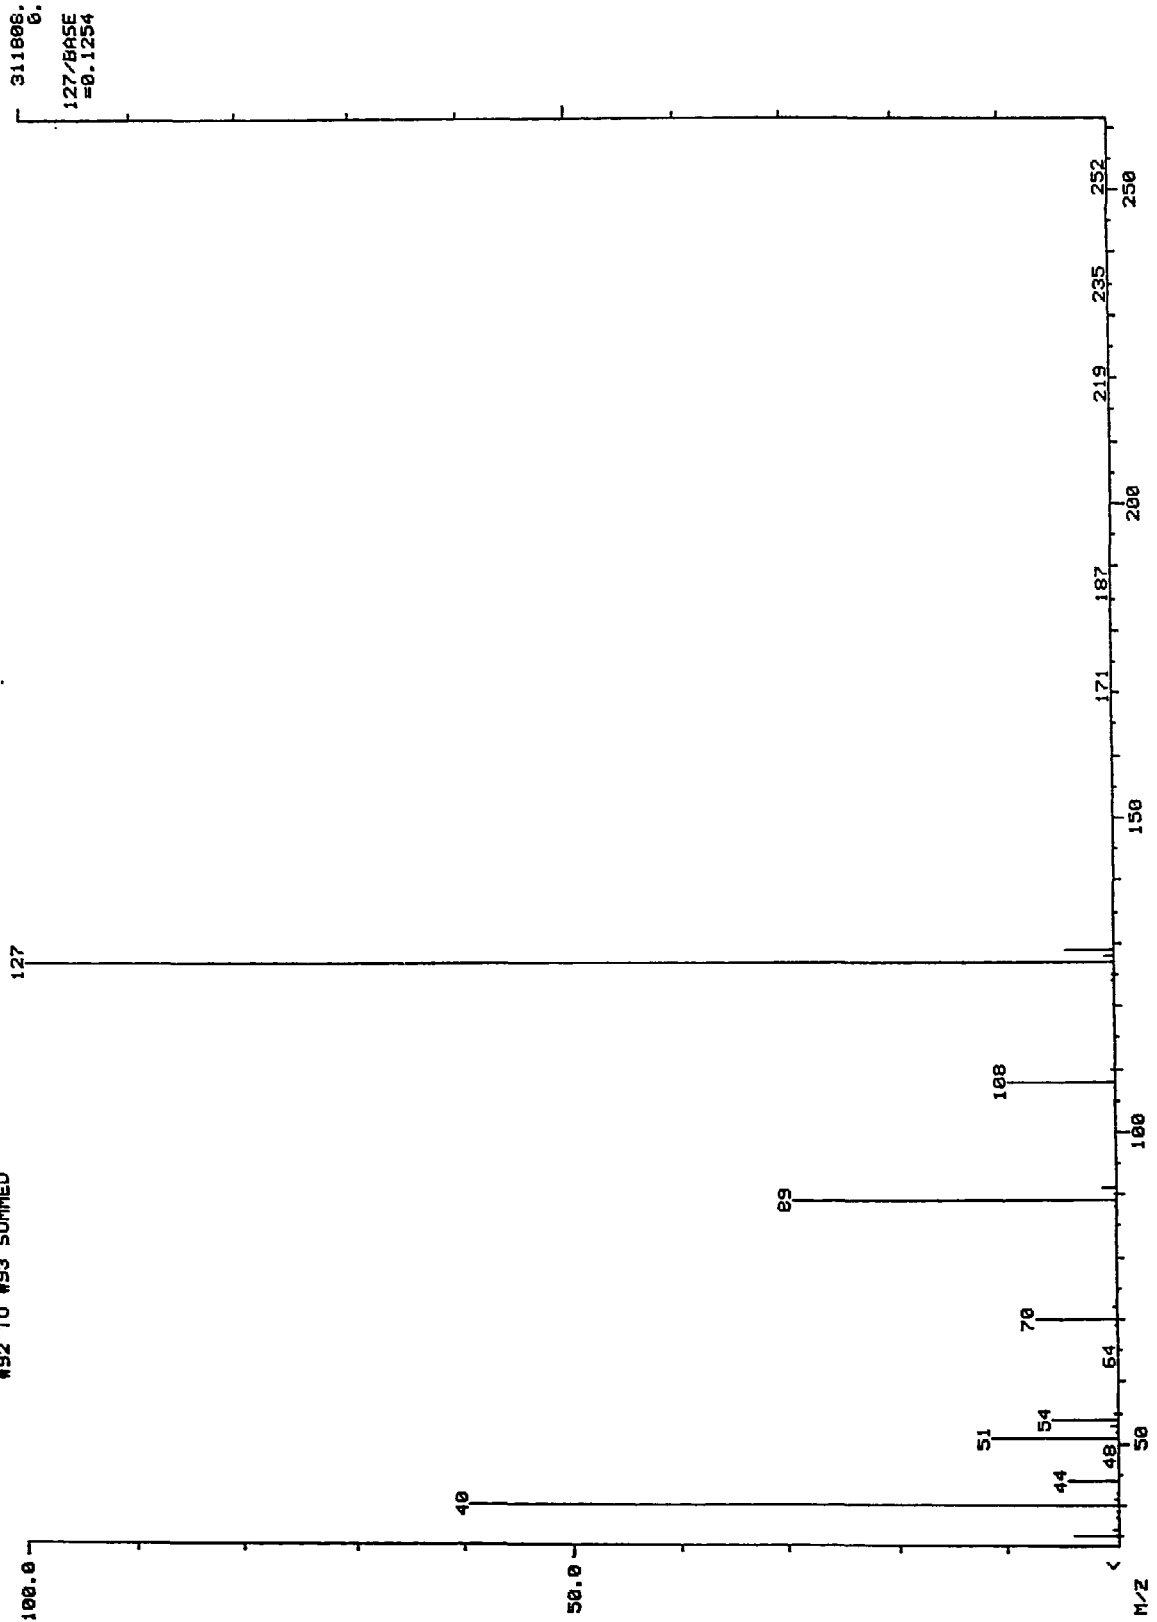
LNSF6

MASS SPECTRUM
09/13/91 14:52:00 + 2:05
SAMPLE: LN SF6
COND: 1150.48
TEMP: 48.00 DEC. C
#92 TO #93 SUMMED

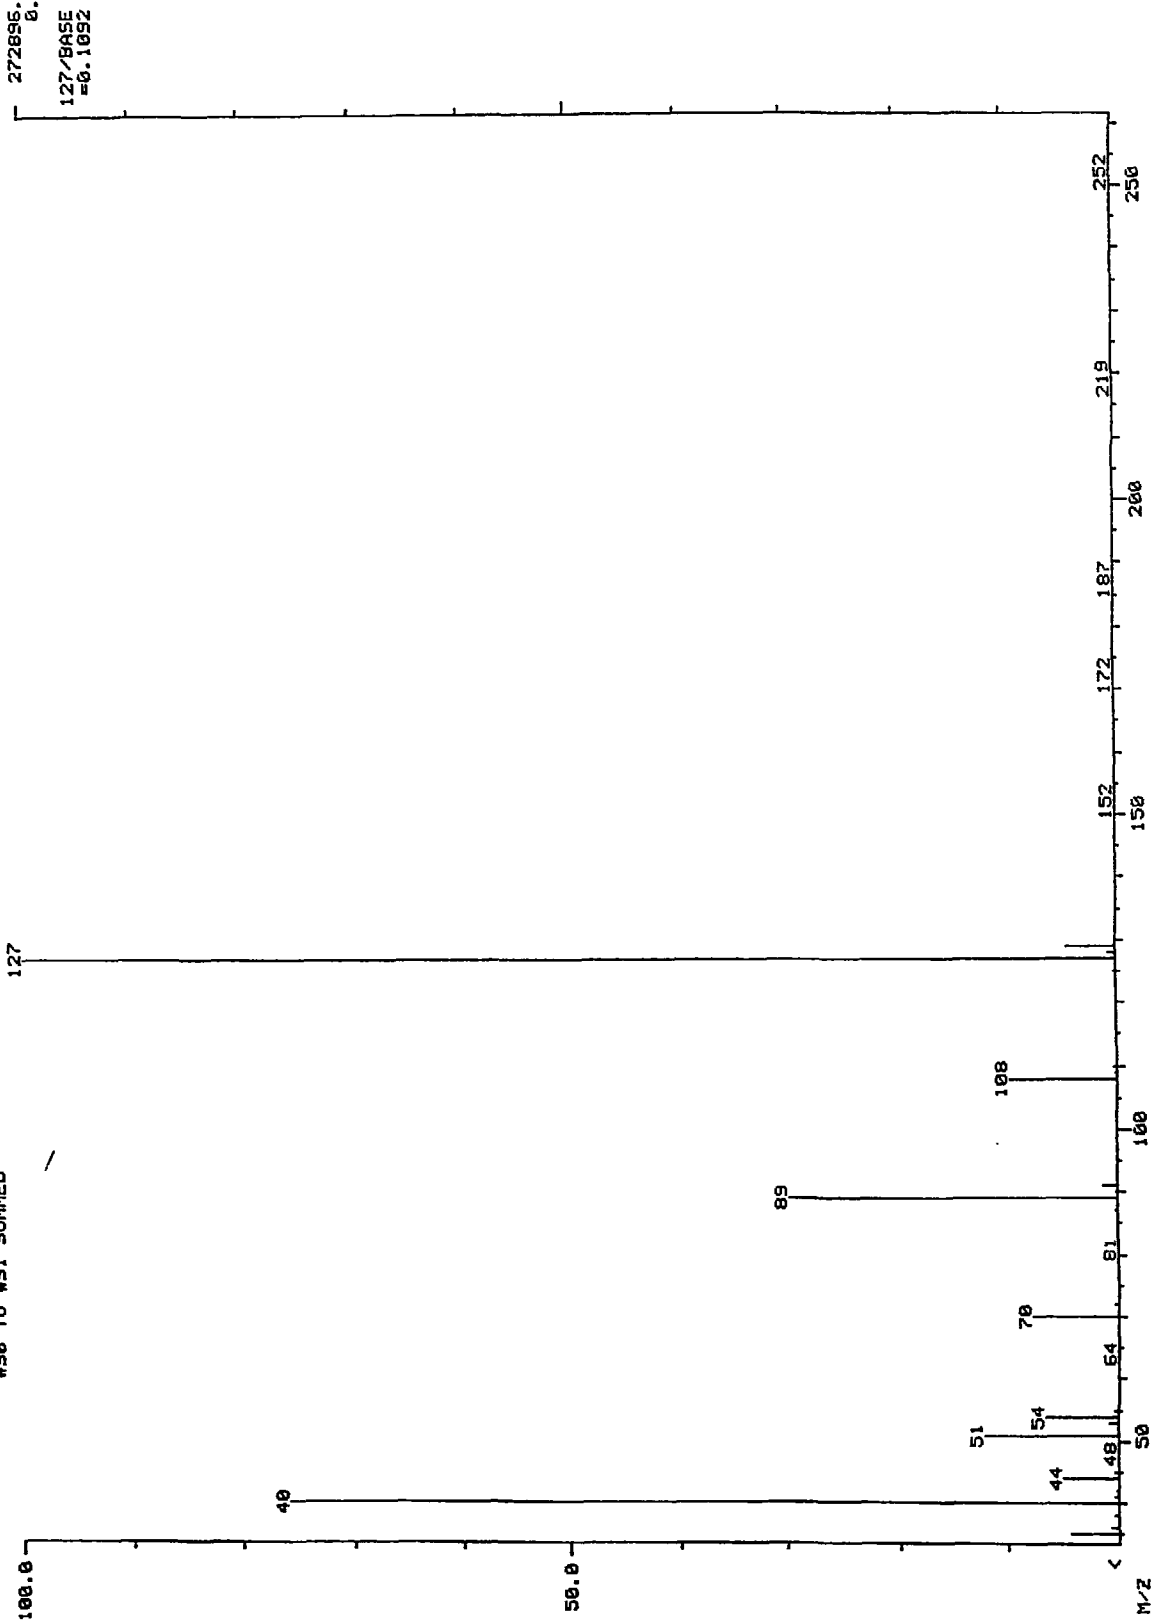
13/9/91 TKSF6

MASS SPECTRUM
09/13/91 15:31:00 + 2102
SAMPLE: TK SF6
CONDS: 1 ISO 40
TEMP: 40 DEG. C
#90 TO #91 SUMMED

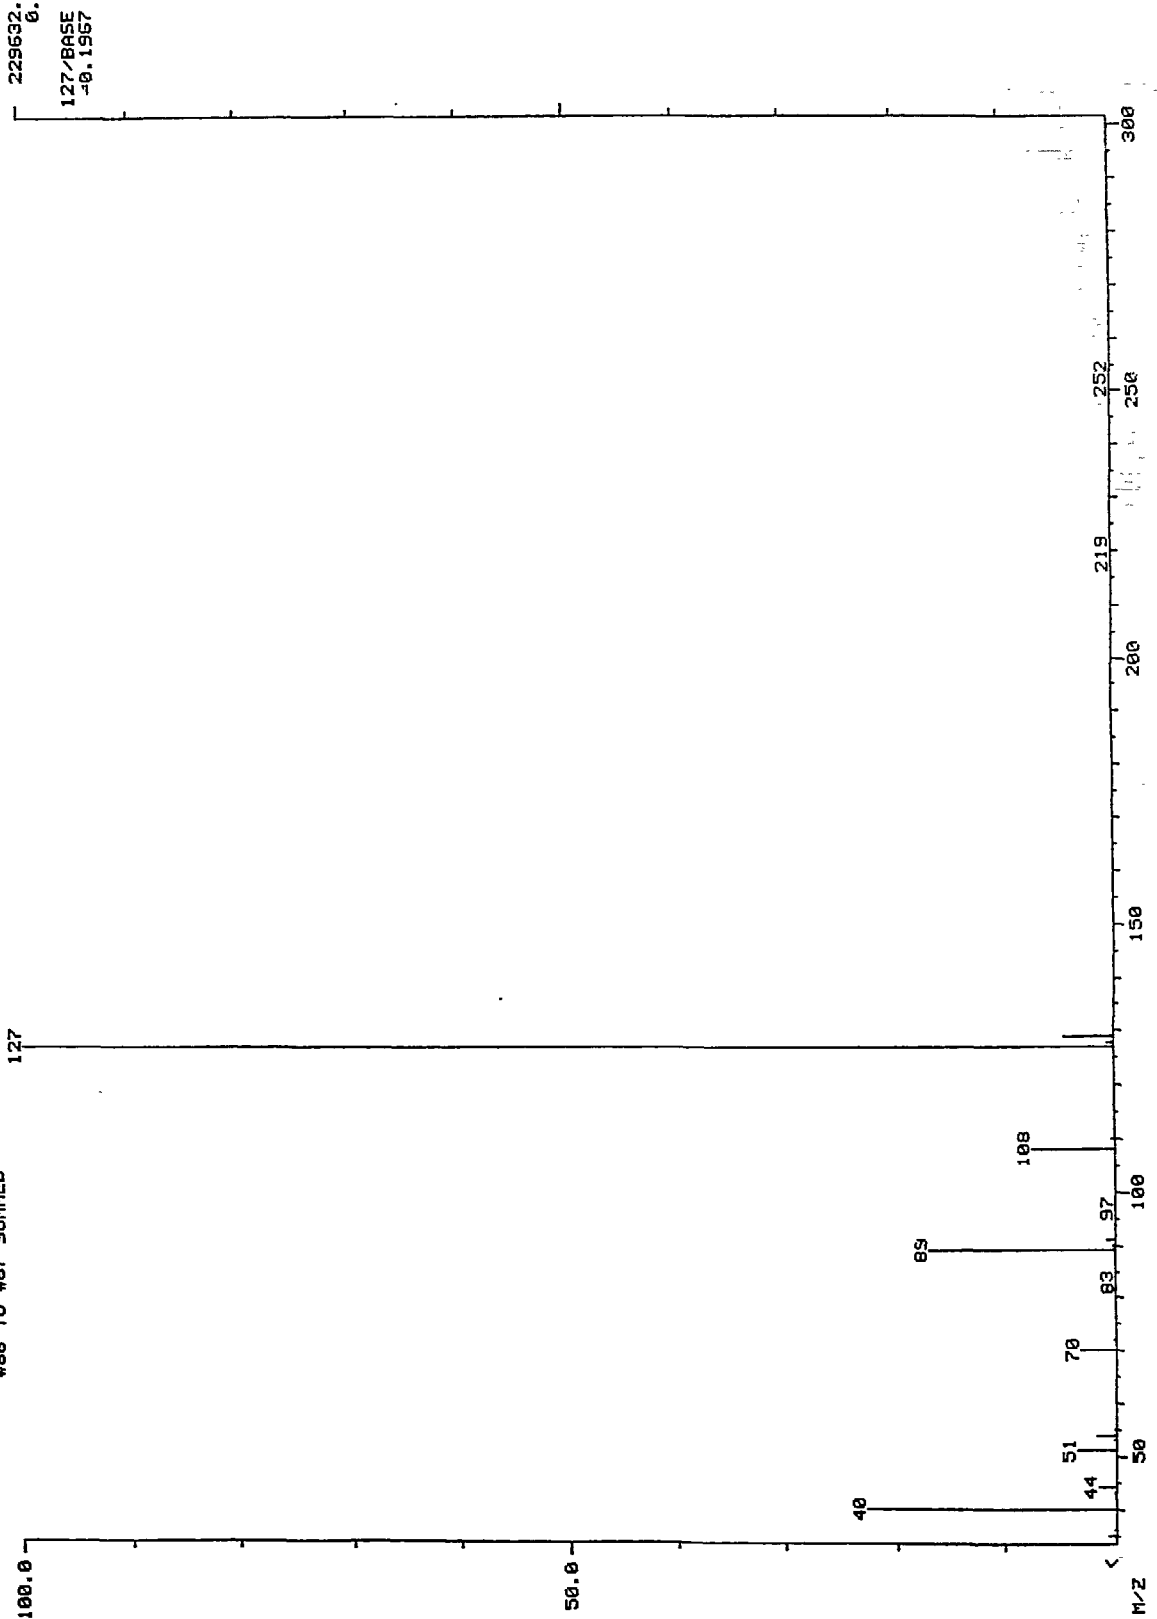
05/16/88 PUG SFC

MASS SPECTRUM
09/13/91 16:17:00 + 1:57
SAMPLE: PU 3 SFC
CONDS: 150 40
TEMP: 40 DEG C
#86 TO #87 SUMMED

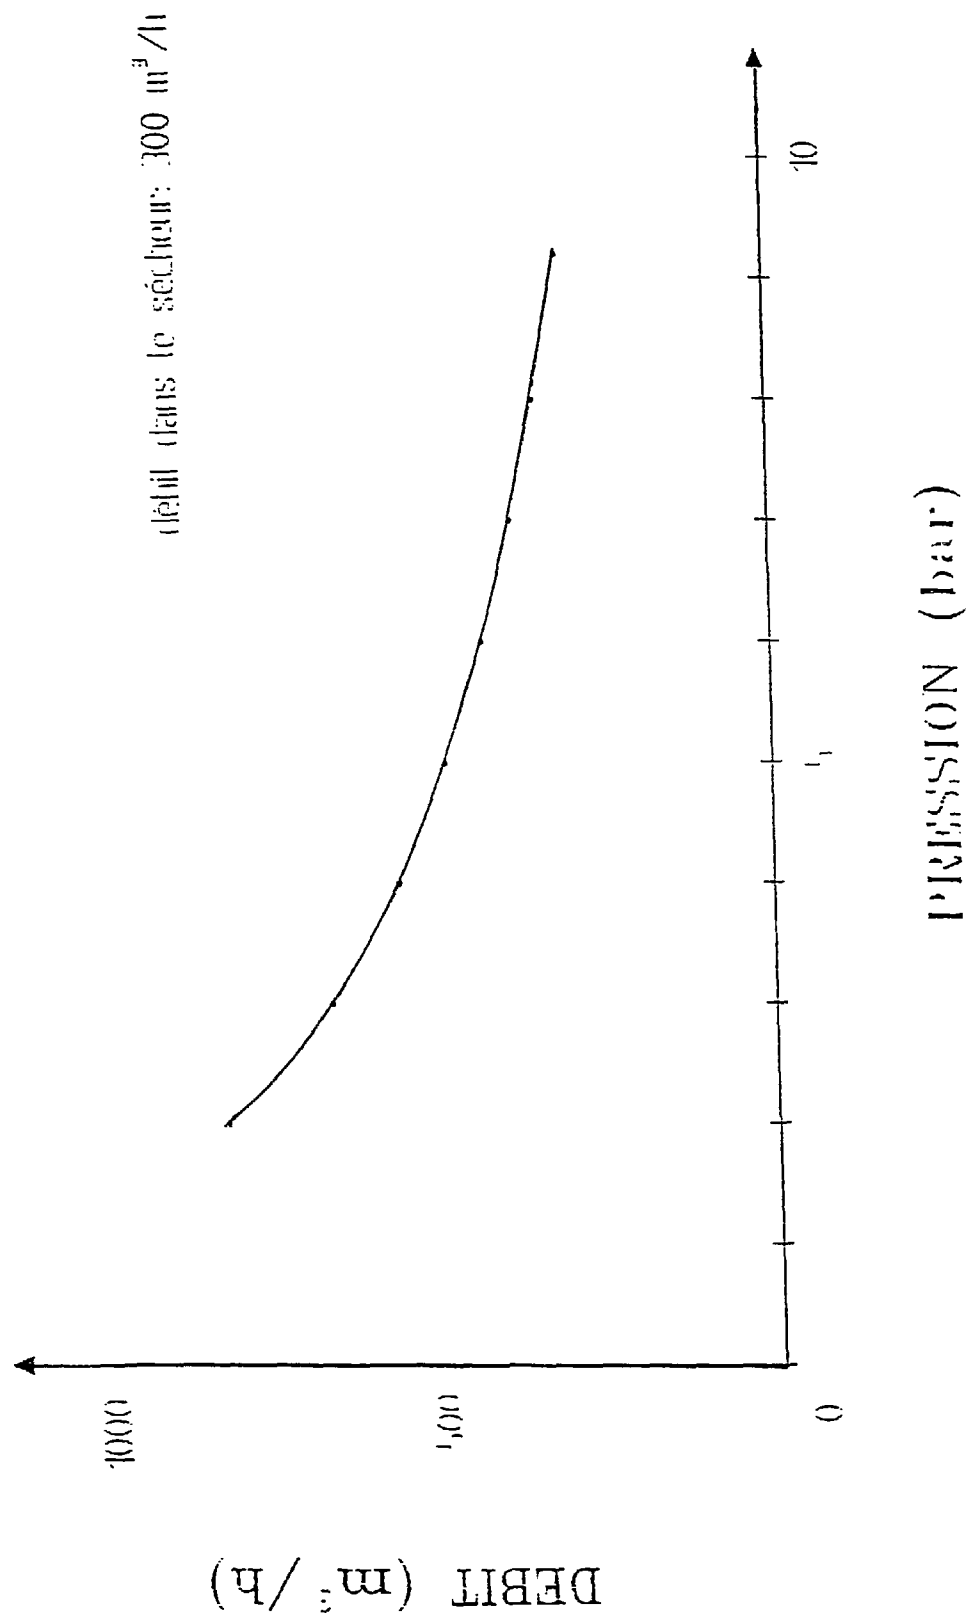
DEBIT MAXIMAL ADMISSIBLE PAR LE SURPRESSEUR EN FONCTION DE LA PRESSION DU VIVITRON

Par conception on ne peut pas dépasser 1000 mbar entre entrée et sortie de Hibon.

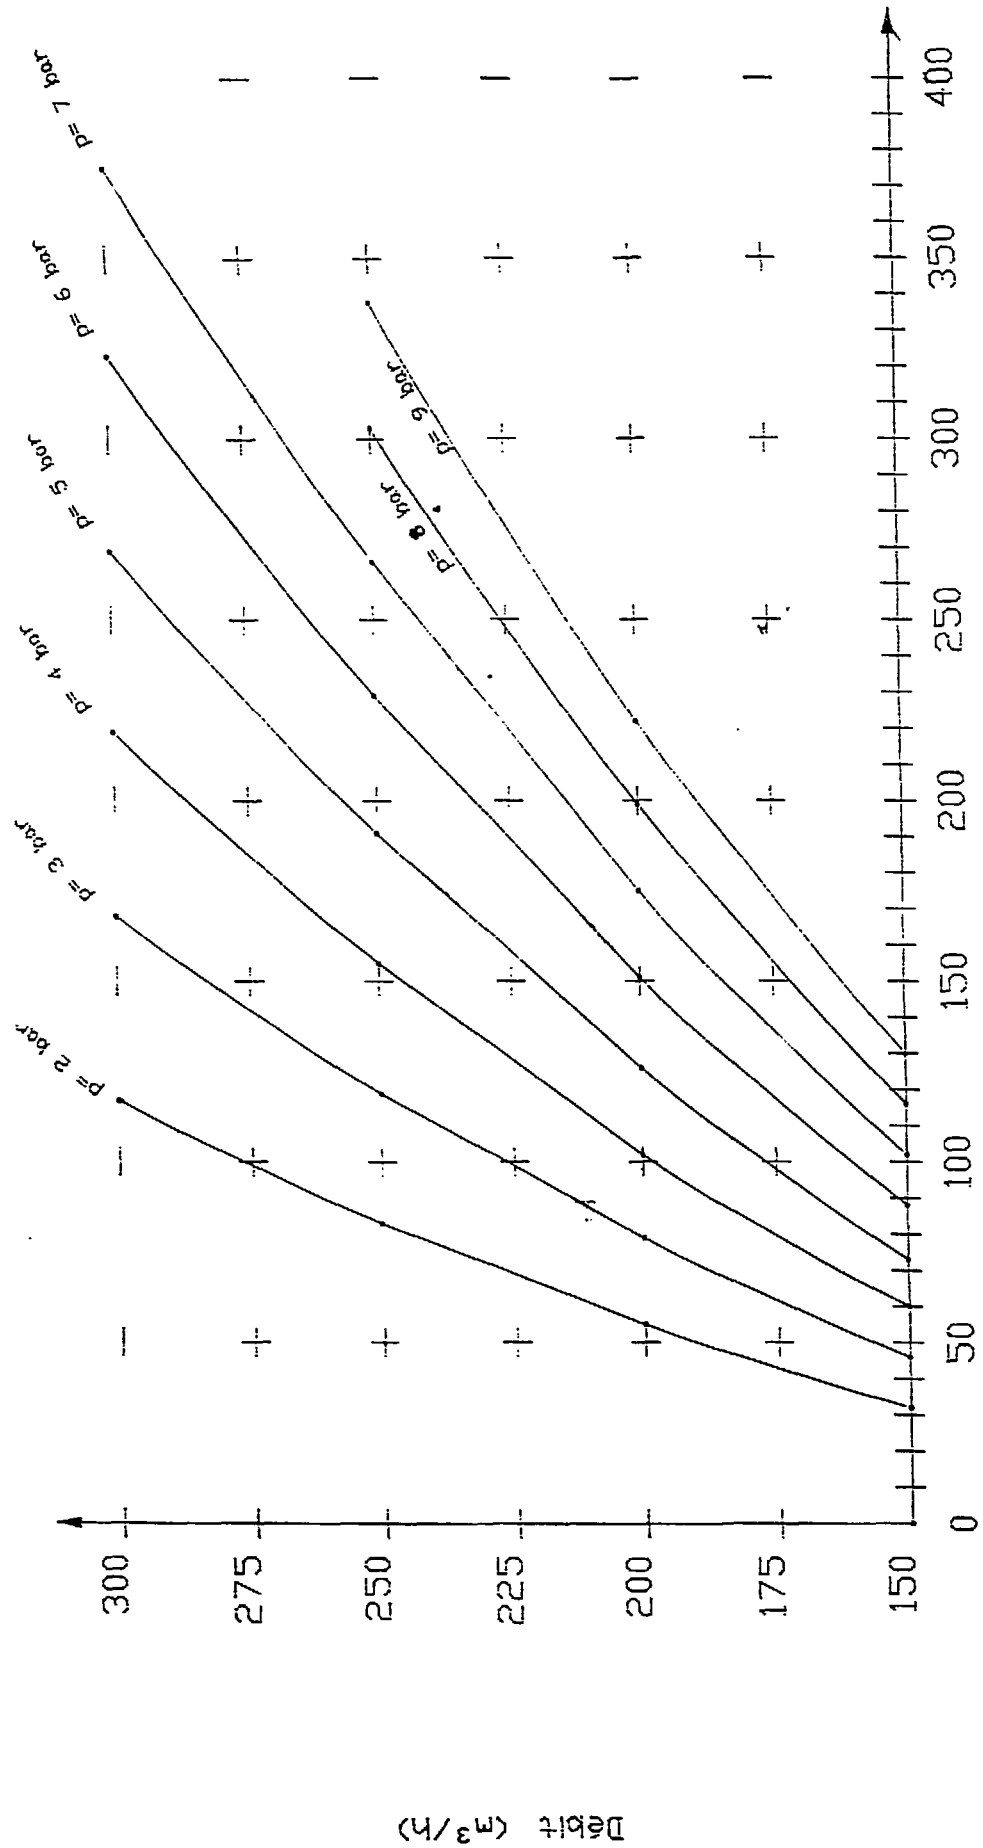
DEBIT DU SECHEUR

Nous estimons que la perte de charge de 280 mbar à 1 bar ou 449 mbar à 4,4 bar était anormale. Fait signalé à Quiri.
