**STUDIER AV RADIOAKTIV BELÄGGNING  
PÅ LANTBRUKSBYGGNADER OCH UTPROVNING  
AV LÄMPLIGA DEKONTAMINERINGSMETODER**

Studies of radioactive deposition on farm buildings and testing  
of some methods for decontamination

Rapport 221  
Report

**Projekt SSI P 624.91 enligt uppdrag av Statens strålskyddsinstitut**

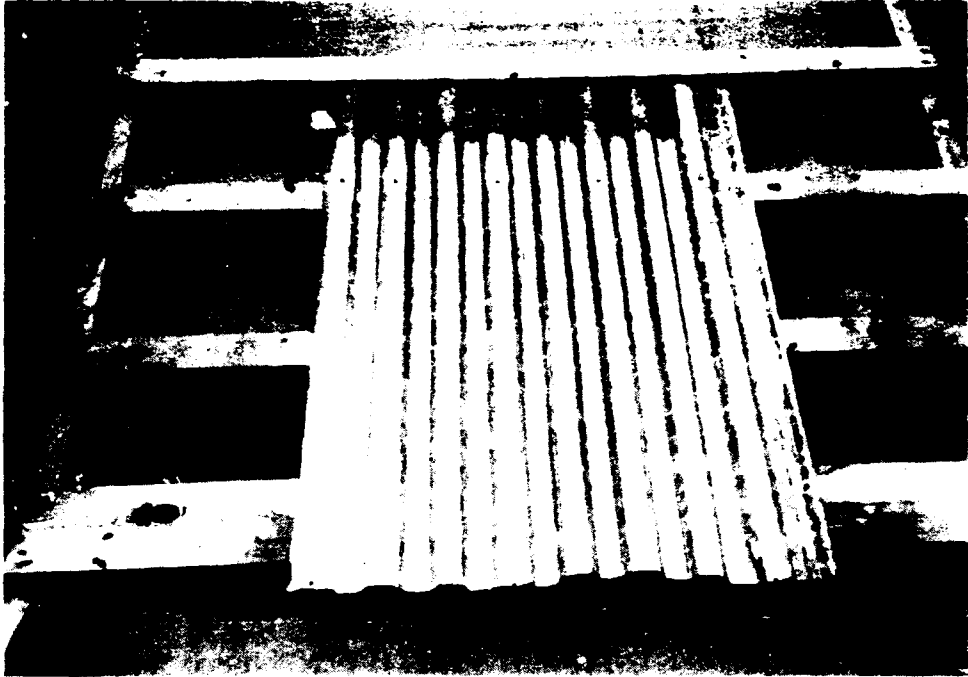
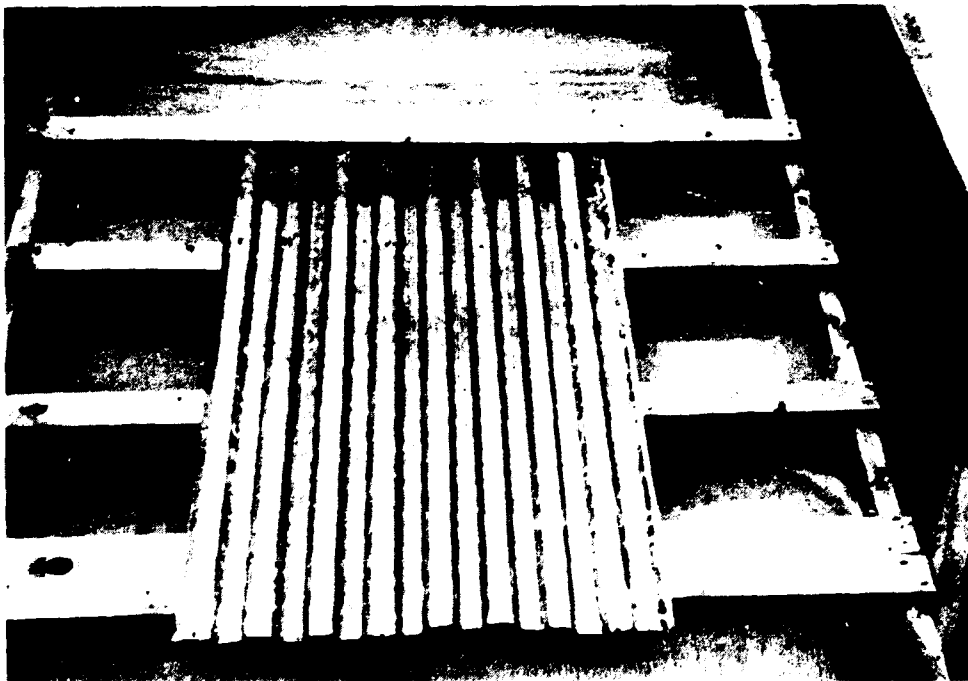
Aktivitetsnivån i objekt A (stålplåt) var som ovan nämnts mycket låg, och några mätningar efter saneringen ansågs därför inte motiverade (jfr Fig. 5, sid. 17, som illustrerar att det inte var några skillnader i materialytans utseende före och efter behandlingen).

Fig. 5. Plåttaket (Objekt A) hade ingen synbar påväxt av organiskt material och mycket låg aktivitet av  $^{137}\text{Cs}$  ( $< 100 \text{ Bq/m}^2$ ). Övre bilden visar ytan före, nedre visar ytan efter högtryckstvätt med vatten (metod 1).

1. **Högtryckstvätt\* med vatten.** För en yta om ca  $1 \text{ m}^2$  utfördes behandling under 2 min. vid ett pumptryck på 180 bar (18 MPa), vilket motsvarade totalt ca 30 l vatten.  
\* (Högtrycksspruta KEW. 5203 K. Marknadsförare: KEW Industri AB, Mölndal). (Fig. 4, sid 16).

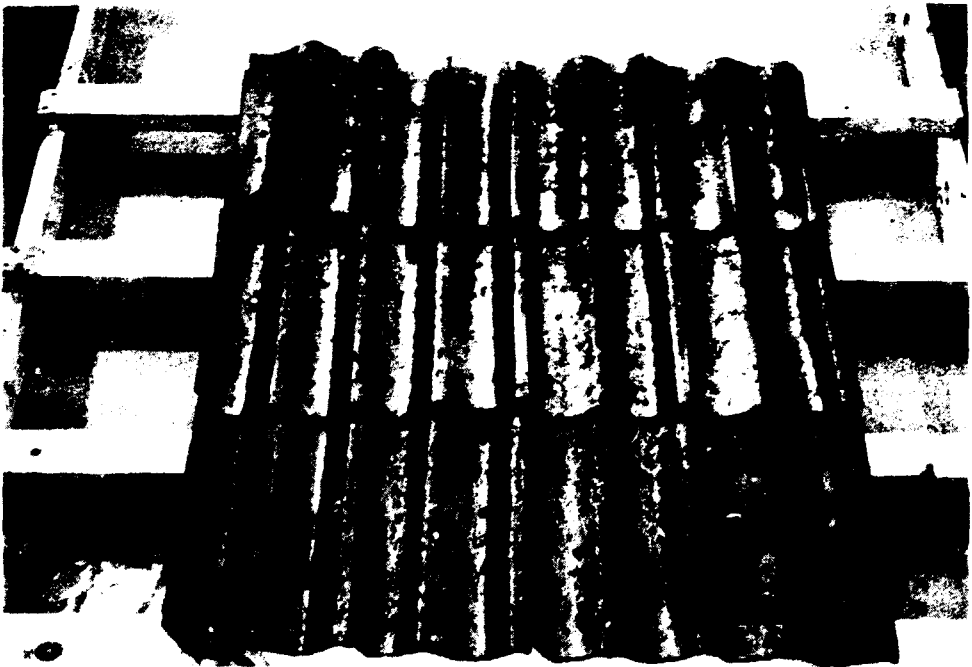
Fig. 6 a. Objekt C (tegel) var starkt belagt med påväxt av organiskt material. En stor del av detta liksom aktiviteten kunde tvättas bort genom blötläggning och högtryckstvätt med vatten (metod 2).

2. **Upprepad högtryckstvätt med vatten.** a) För en yta om ca  $1 \text{ m}^2$  utfördes behandling under 1 min. vid ett pumptryck på 80 bar (8 MPa), vilket motsvarade ca 7 l vatten. b) Efter 30 min. förnyad högtryckstvätt. För en yta om ca  $1 \text{ m}^2$  utfördes behandling under 2 min vid ett pumptryck på 180 bar, vilket motsvarade ca 30 l vatten.

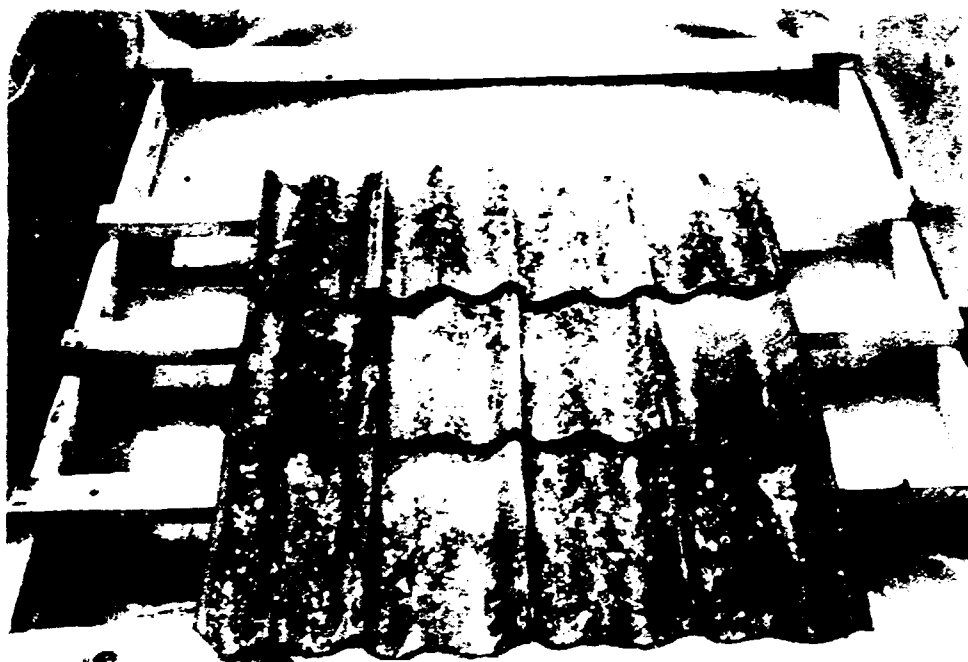
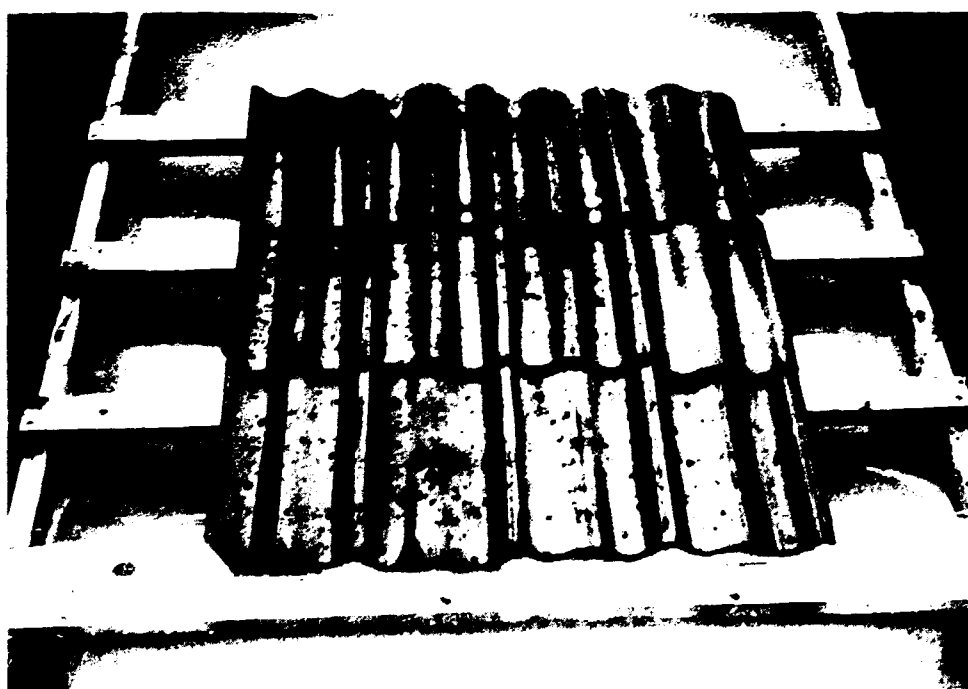
Saneringsmetod 4, behandling med KCl-lösning med efterföljande högtryckstvätt med vatten, var den effektivaste metoden i objekten B och C (32 % resp. 64 % minskning av aktiviteten), medan metod 3 var effektivast i objekt D (5,7 %). Genomsnittliga värden totalt för resp. metod var 23 % (1), 27 % (2), 29 % (3) och 33 % (4).

Fig. 6 b. Ännu effektivare var dock högtryckstvätt med vatten i kombination med något preparat. Bilderna visar effekten av sanering med stallrengöringsmedel i form av tvättskum och efterföljande högtryckstvätt med vatten (metod 3).

3. **Applicering av tvättskum (stallrengöringsmedel)\*\* och efterföljande högtryckstvätt med vatten.** Vid appliceringen av skummet användes en 20 % bruklösning med pH-värde 12. Till  $1 \text{ m}^2$  ytmaterial användes därvid 0,5 l koncentrat plus 2 l vatten. Pumptryck 80 bar. Efter 30 min. verkningstid högtryckstvätt med vatten. För en yta om ca  $1 \text{ m}^2$  utfördes behandling under 2 min. vid ett pumptryck på 180 bar, vilket motsvarade ca 30 l vatten.  
\*\* (Agrosam stallrengöringsmedel. Alkaliskt flytande rengöringsmedel. Agrosam AB, Ystad). (Fig. 4, sid. 16).
