**VIBRATION OF
SAFETY INJECTION
PUMP MOTORS**

Rapport IPSN/Département d'évaluation de sûreté N° 301e

Mars 1997

4th symposium NRC/ASME on pumps and
valves testing
15-18 July 1996, Washington

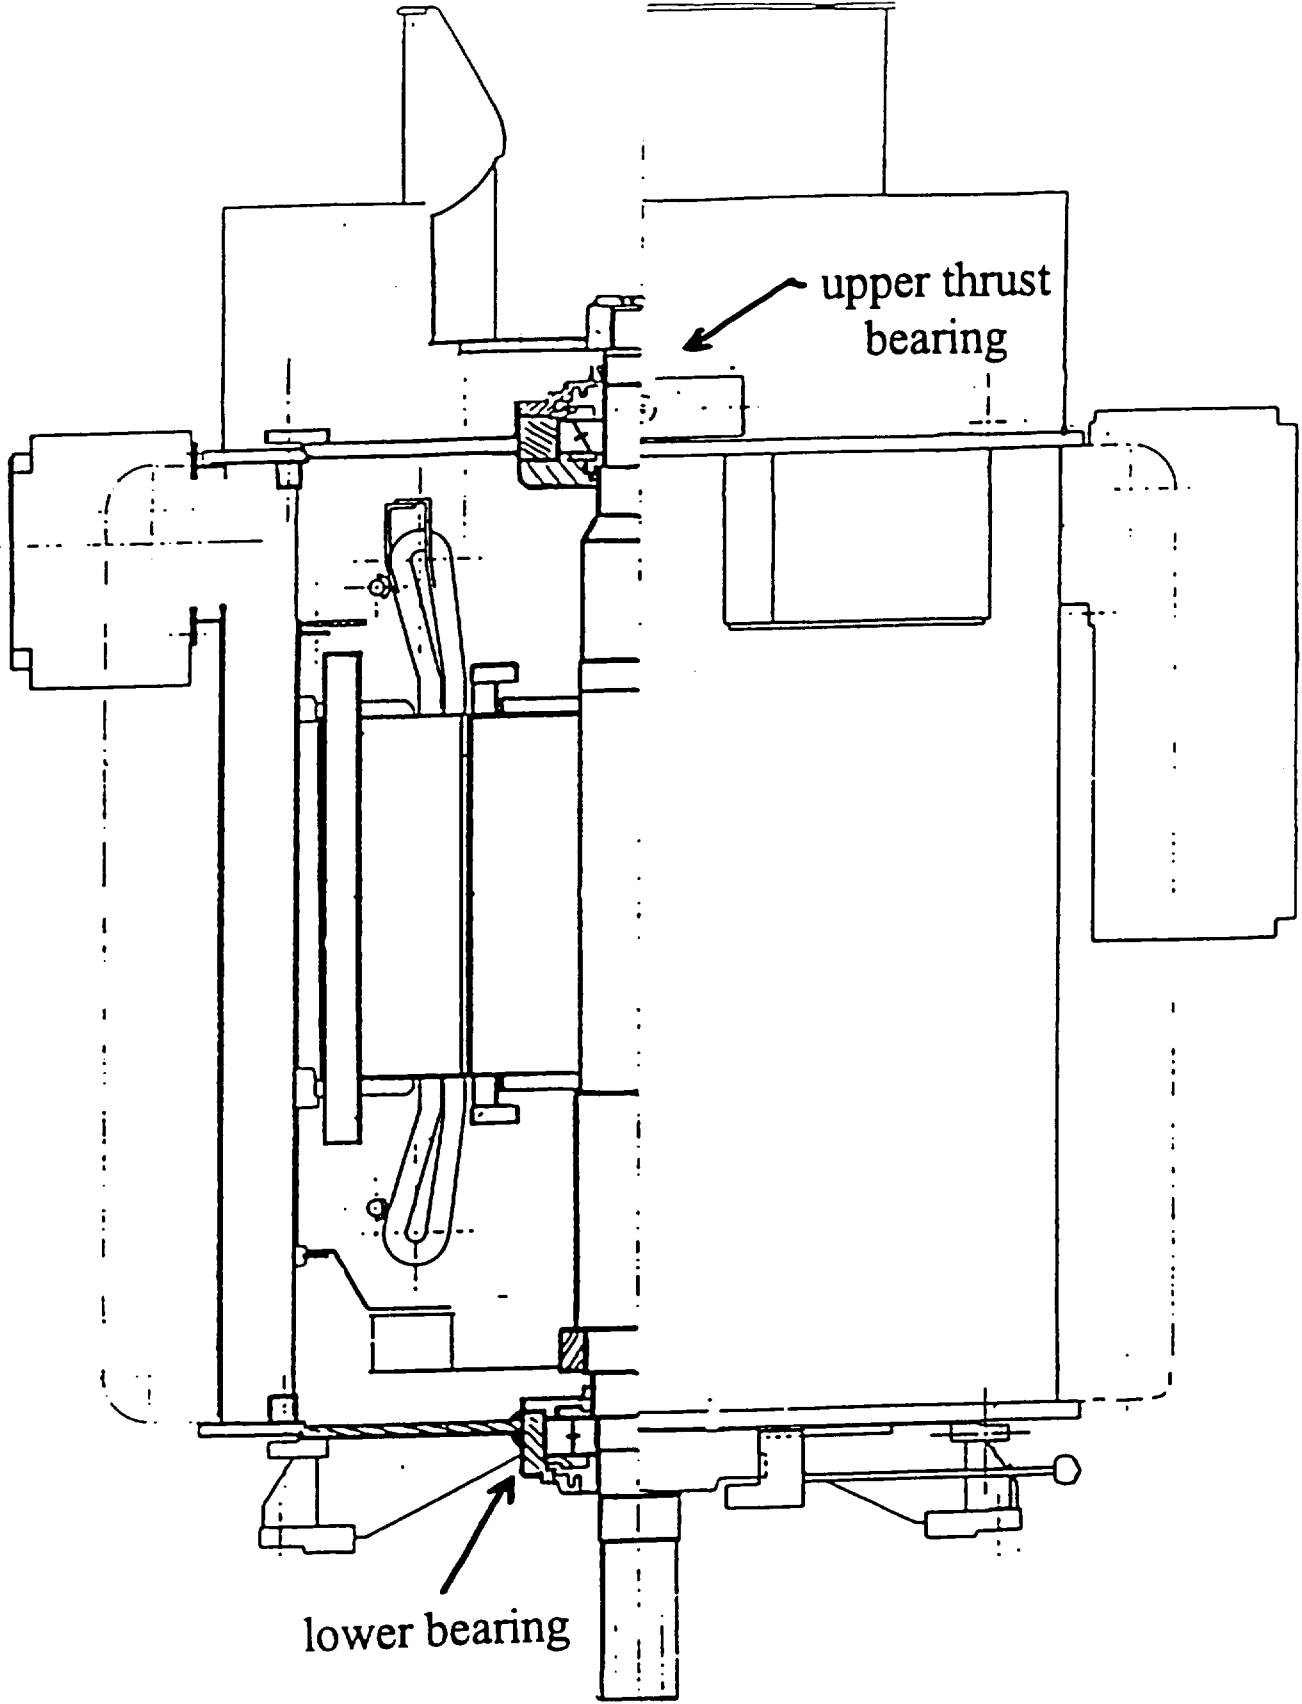
FIGURE 1

The motors of the containment spray system and low pressure safety injection system pumps are of identical design (see fig. 1) in all 900 MWe units. These motors thus constitute a common risk of failure.

The motor consists of a stator with a rotor supported by a shaft guided by two ball bearings.

The lower bearing is of parallel type with balls. This type of bearing is normally force-fitted on the shaft and fitted with a slight interference in its outer ring. This bearing is intended to bear radial loads only (end play possible).

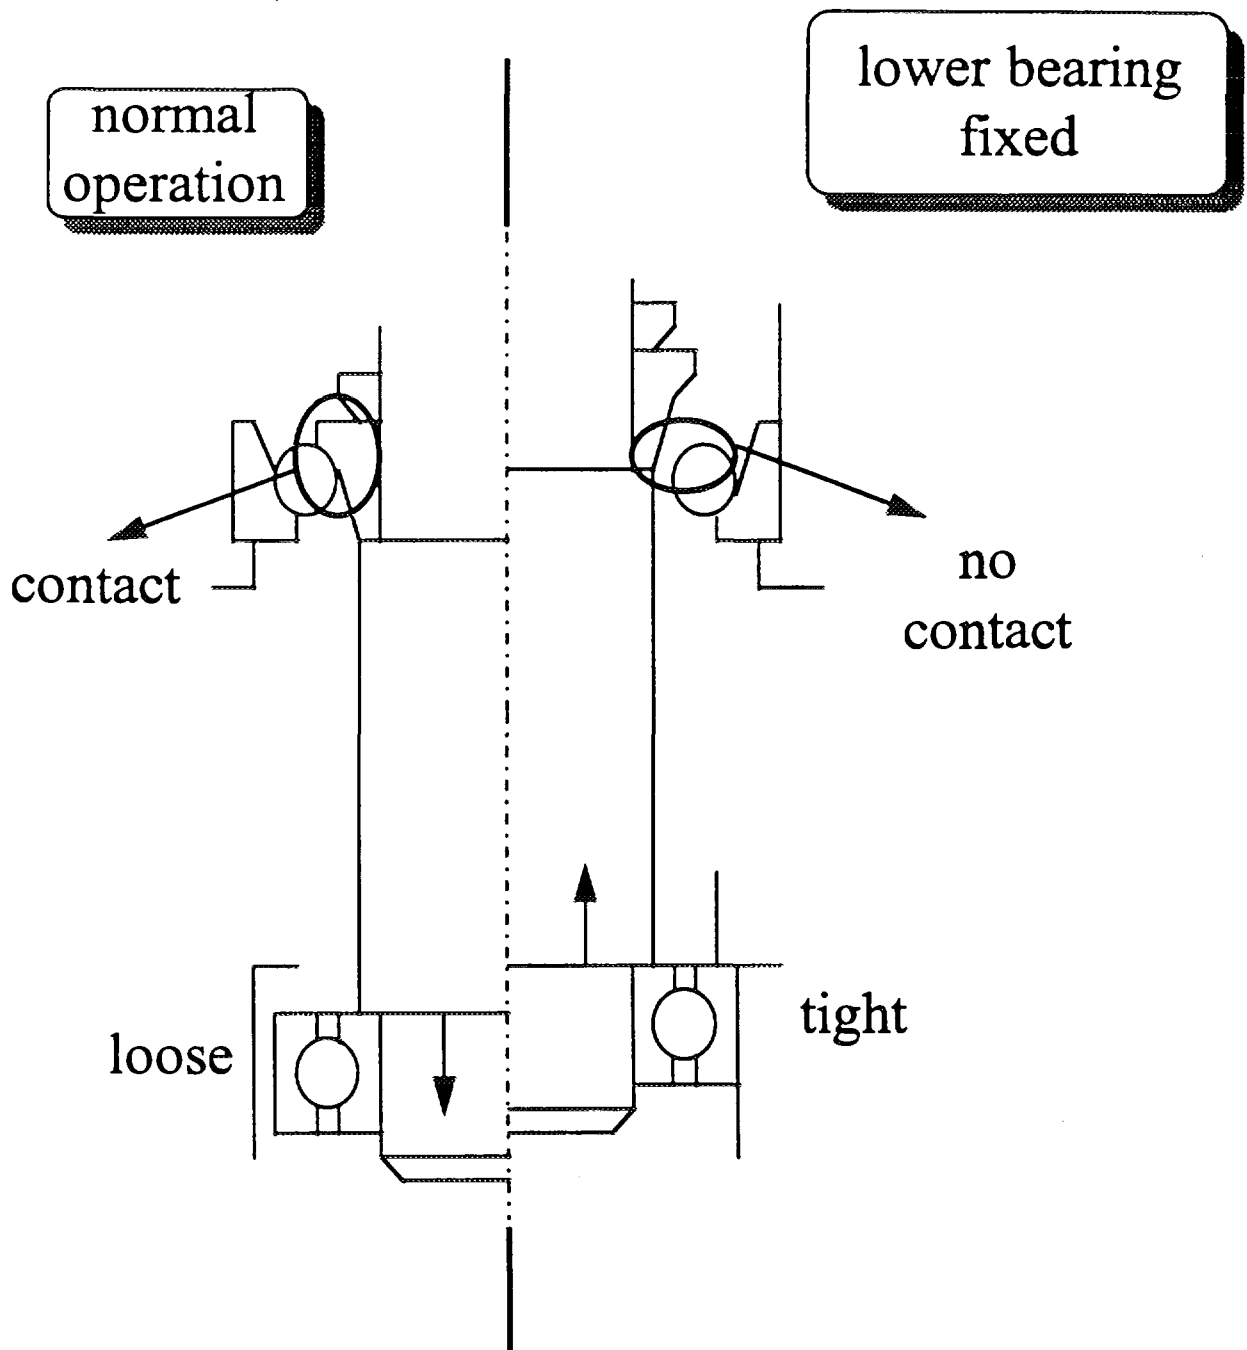
FIGURE 2

The upper bearing is of the tapered type with balls. It is designed to bear downward thrust loads, specifically the weight of the rotor. The particularity of this type of bearing is that the inner ring can move relatively to the outer one in the direction opposite to that of the forces it is intended to bear (in which case guidance is lost, see Figure 2).

During the tests at Fessenheim nuclear Power Station, the frequency of vibration was observed to be 50 Hz, corresponding to twice the motor speed.

This frequency is characteristic of so-called «spinning top» operation, and Electricité de France adopted the hypothesis of binding the outer ring of the lower ball bearing on the motor stator. Indeed, if it is considered that the shaft is anchored at this ball bearing, differential rotor/stator expansion results in unloading the upper bearing and loss of guidance (see Figure 2). The rotor then operates as a «spinning top» as the motor shaft is only restrained by the lower ball bearing.

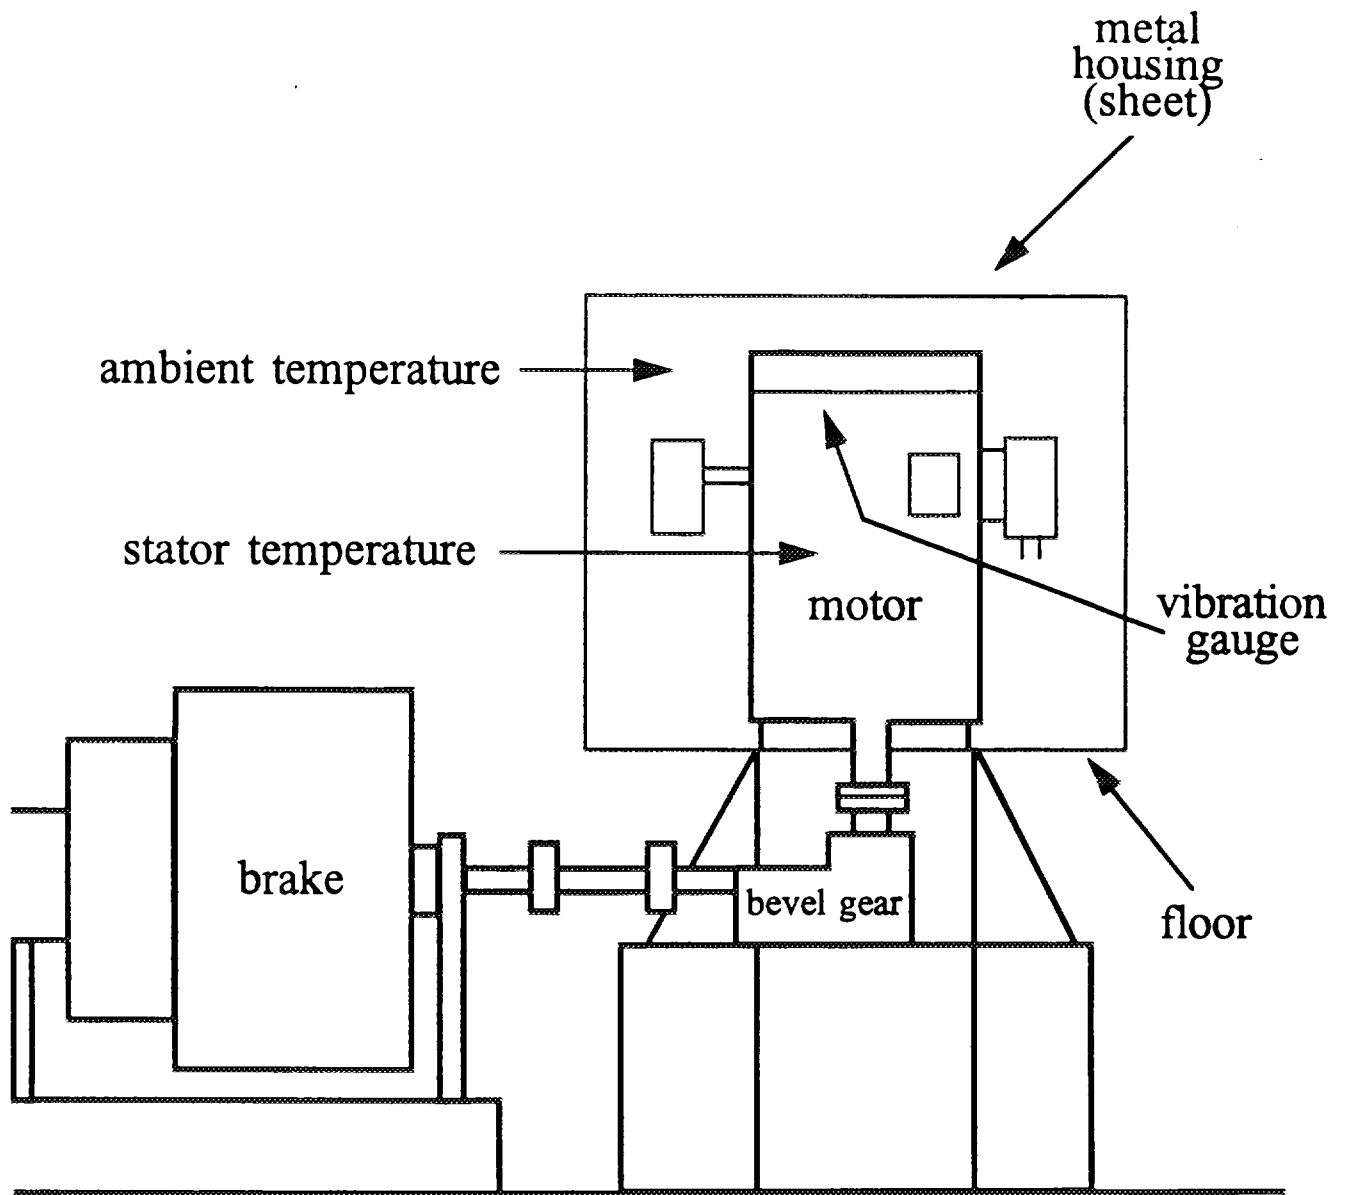
FIGURE 3

The operator held two bench test sessions (see Figure 3) to verify its hypothesis relating to binding of the outer ring of the lower ball bearing on the motor stator. The test bench

At first campaign was carried out to prove that the motor did not suffer from vibration when the outer ring of the lower ball bearing could slide on the motor stator. Tests were carried out with clearances of 10 and 60 μm . No fault were observed during these tests.

At the request of the IPSN, the operator took steps to demonstrate, on the test bench, the hypothesis of binding of the outer ring of the lower bearing to validate the first tests. Therefore, the operator included in its test program a configuration with maximum interference to verify the appearance of vibrations exceeding the criteria as soon as thermal equilibrium of the rotor was obtained. Interference of up to 31 μm (the maximum interference theoretically possible with the manufacturing tolerance limits) was obtained by modifying the housing diameter. No abnormal vibration was observed.

In the light of these findings, the IPSN considered that the origin of the fault had not been identified. Therefore, during these tests, Electricité de France ran a motor with excessive vibrations for some one hundred hours, corresponding to the four days necessary for fielding the mobile resources required in the H4 and U3 beyond-design-basis accident procedures (backup of the containment spray system and low pressure safety injection system with mobile equipment). To do this, a mechanical device for artificially raising the rotor was installed to simulate loss of guidance of the motor rotor by the upper ball bearing and to obtain vibration similar to that found during the initial fault described in §2.

The tests under these conditions lasted for 100 hours without any damage being detected in visual examination carried out after the test, and without the motor performance having changed.

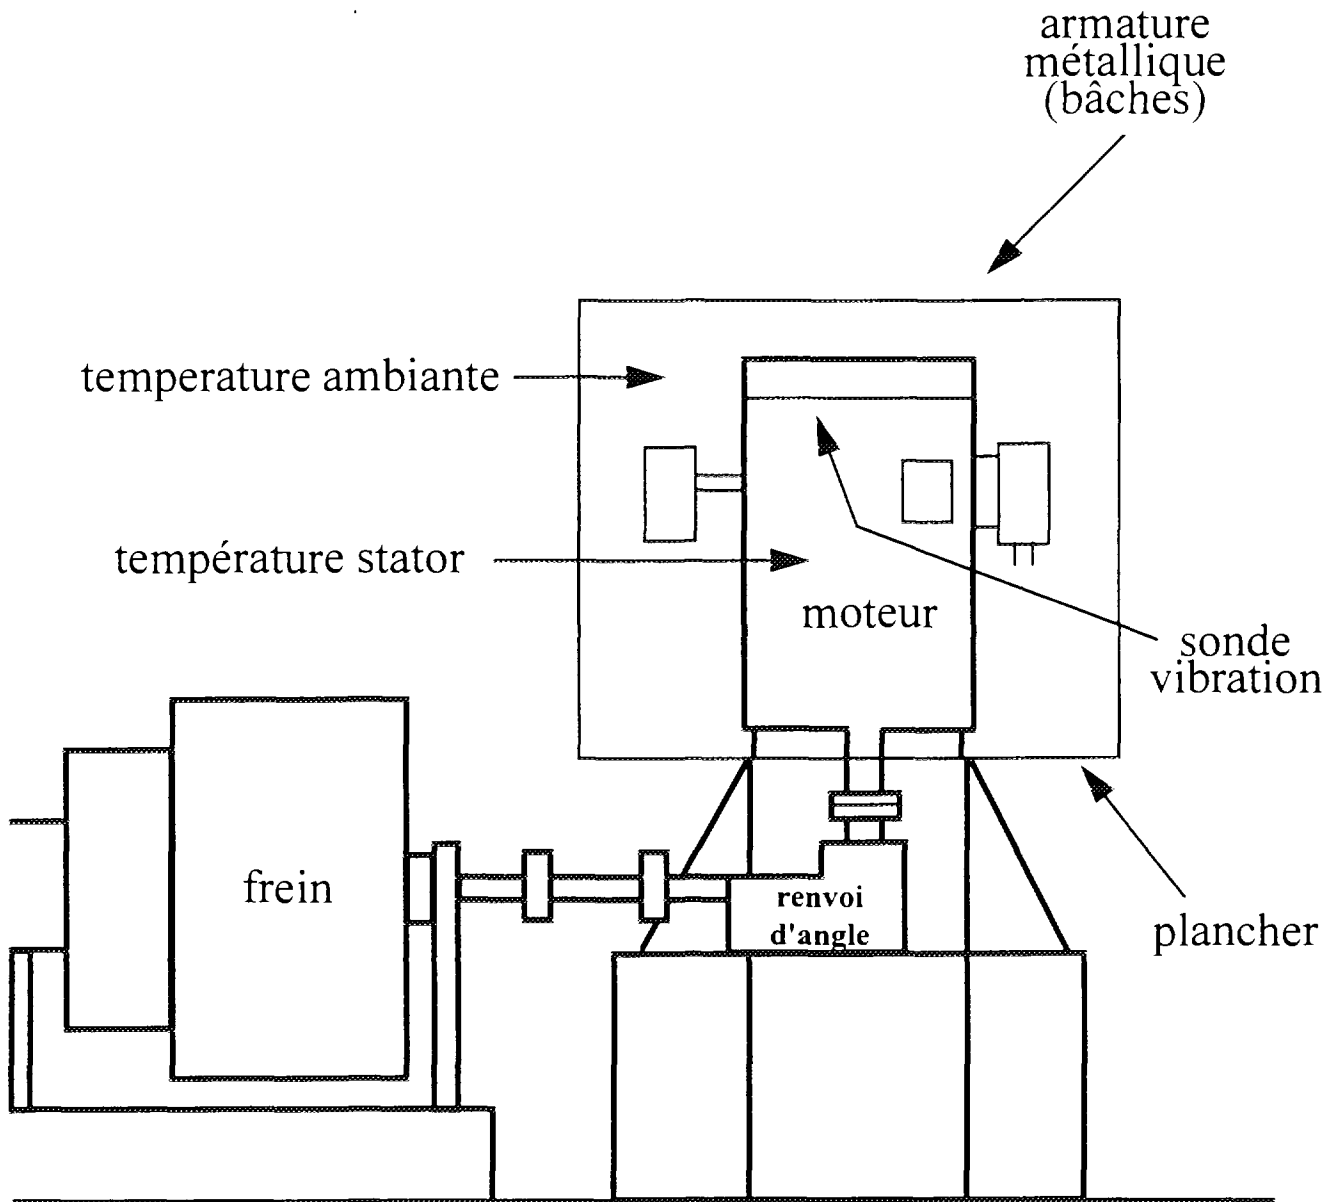
FIGURE 3

Dans ces conditions, l'essai a duré 100 heures, sans qu'aucun dégât n'ait pu être décelé à l'examen visuel effectué à l'issue de l'essai, et sans que les caractéristiques du moteur aient évolué.
