V SEMINARIO NACIONAL DE CIENCIAS Y TECNOLOGIAS DEL MAR,  
BUENAVENTURA, NOVIEMBRE 24/86

EROSION COSTERA: PROBLEMA DE LA COSTA DEL CARIBE COLOMBIANO

JAIME ORLANDO MARTINEZ

REPUBLICA DE COLOMBIA  
MINISTERIO DE MINAS Y ENERGIA  
INSTITUTO NACIONAL DE INVESTIGACIONES GEOLOGICO-MINERAS  
INGEOMINAS

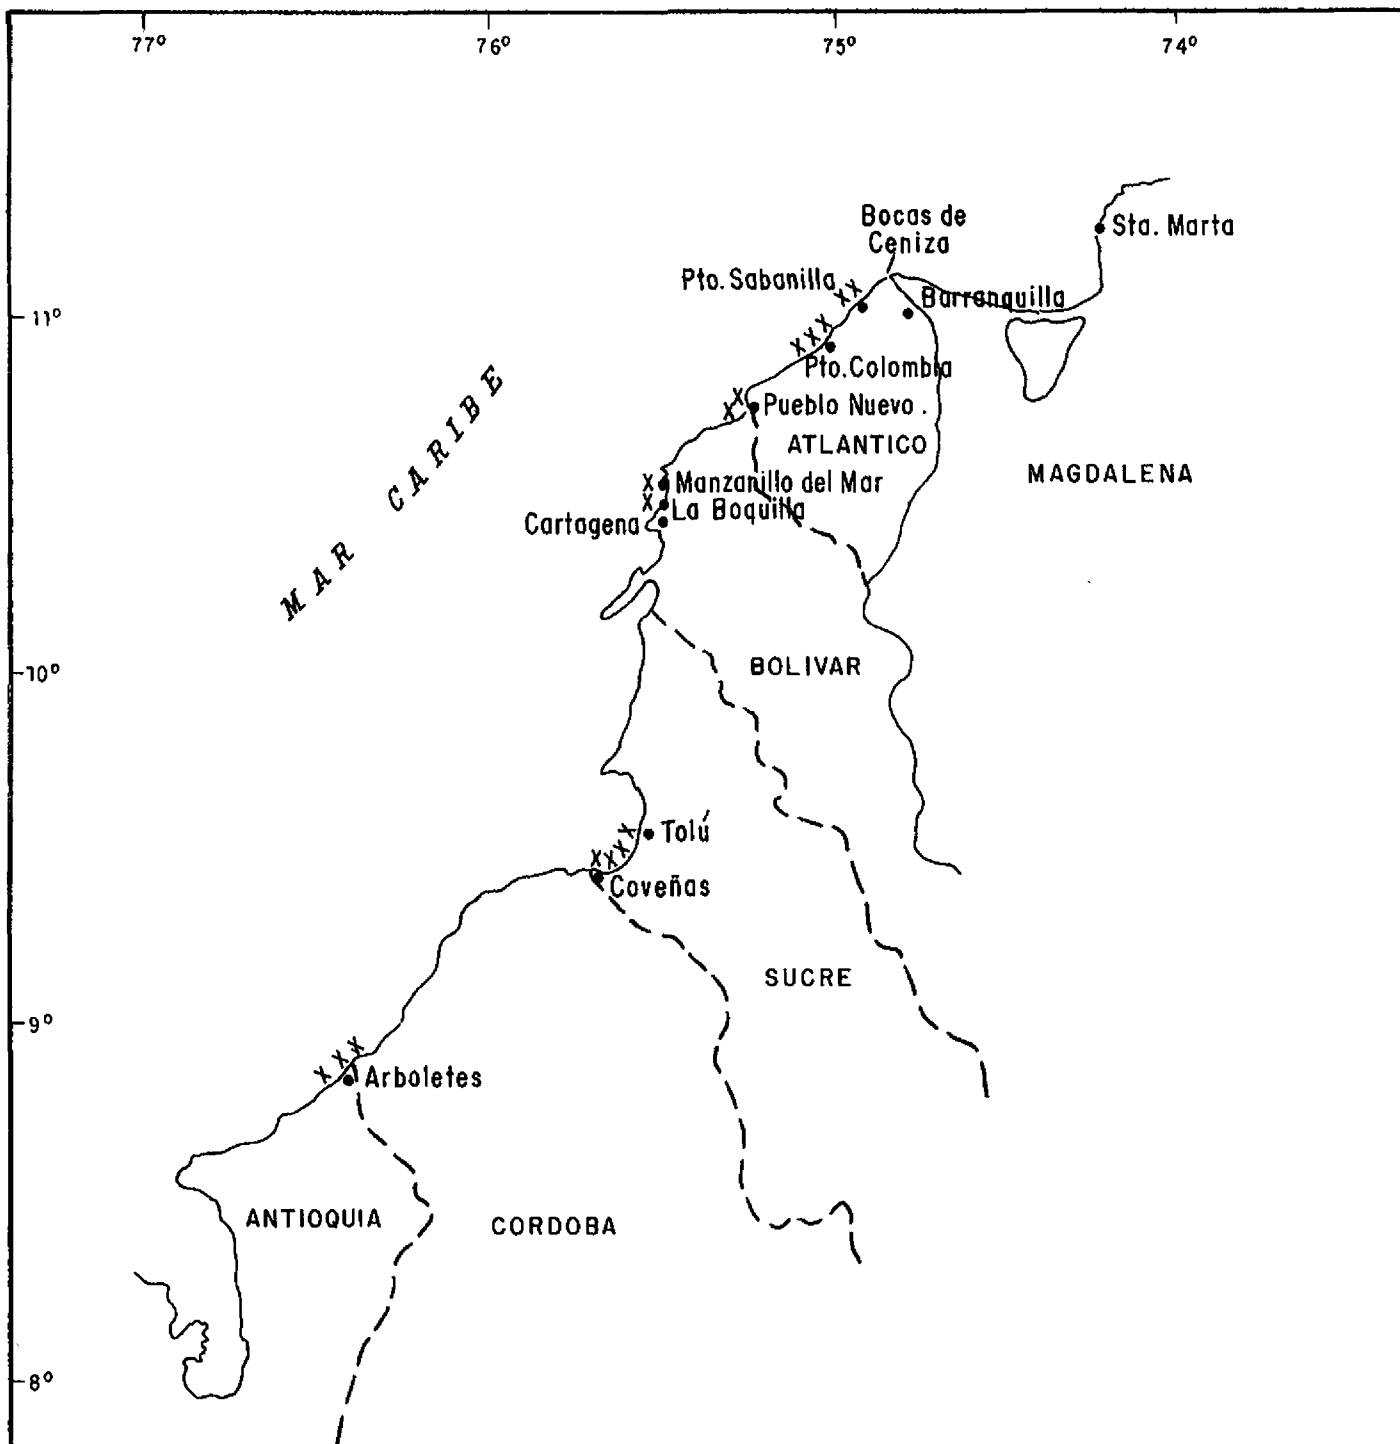
| 0 50 Km. | | Fig. 1 |

Los sectores que se identifican en esta ponencia con erosión crítica son de norte a sur, (Fig.1): Punta Sabanillas-Puerto Salgar-Puerto Colombia; Pueblo Nuevo-Lomarena; Norte de Manzanillo del Mar; La Boquilla; Tolú-Coveñas y Arboletes.

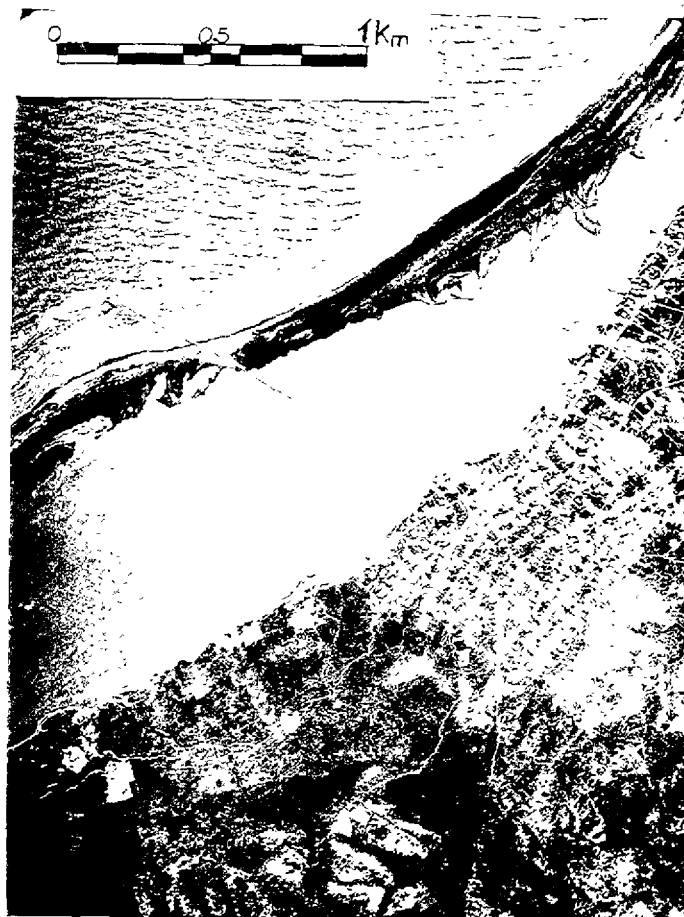
Por otro lado y con relación a la historia geomorfológica que ha tenido el sector Puerto Colombia-Punta Sabanilla, se aprecia que ha habido una reducción y retroceso de sus playas. Con base en la información aportada por las fotografías aéreas del año 47 del Instituto Geográfico Agustín Codazzi para la zona antes mencionada, se define una gran espiga de arena que se iniciaba al sur de Punta Sabanilla y que alcanzó una gran anchura (más de 400 m de amplitud). Dicha espiga protegía el sector desde Puerto Salgar, incluyendo a Puerto Colombia (Foto 2, anexo). Ya para el año 56 esa barra de arena se transforma en una espiga de menor dimensión más cerca de la línea de costa y que se proyectaba desde el sitio Vuelta del Nisperal (2.250 m al norte de Puerto Colombia) (Foto 3, anexo). Esta barra protegía la zona costera hasta aproximadamente Boca de Caña.

Foto 3 : Puerto Colombia, año 1956.  
Evolución de la línea de costa al migrar y retroceder la barra que se proyectaba más hacia el norte. Nótese la orientación de la espiga la cual bordea la costa de Puerto Colombia en forma semiparalela.

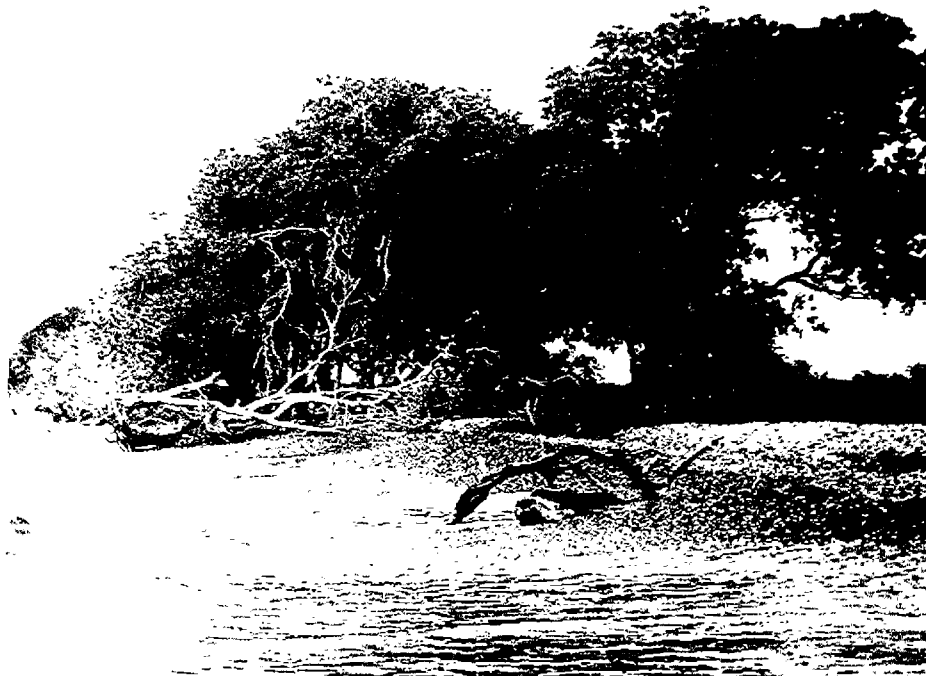
Un testigo del retroceso que viene produciéndose en esa playa es la caída de árboles y la incorporación de zonas verdes a la acción del mar (Foto 6, anexo). Todo parece indicar que la erosión se hace más fuerte en épocas de verano, cuando los vientos del norte (Alisios), soplan con más intensidad imponiendo una alta energía a las olas que arriban a la costa (Martínez, J.O., 1985). Dentro del período seco es comúnmente observable en dicha playa "apilamientos" de arena en forma de barras internas que se han formado dentro de la zona de embestida (surf zone), por la acción del vaivén de las olas.

Foto 6 : Manzanillo del Mar.  
Avance del mar sobre zonas costeras cubiertas de vegetación. Obsérvese los estragos causados sobre los árboles, muchos de los cuales aparecen derribados.

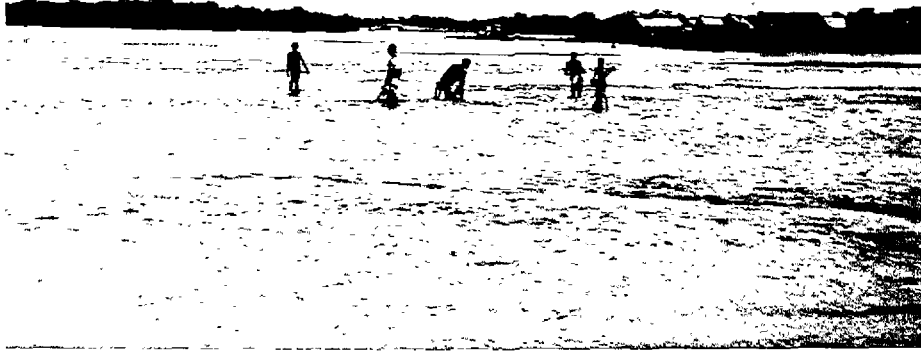
Al igual que otras áreas bajas del sector costero del Caribe, la Boquilla sufre los efectos de la erosión producida por el mar. La Boquilla es una zona abierta a la acción del mar (Foto 7, anexo). Las

Foto 7 : Bocas del sector de la Boquilla.  
Zona abierta a la acción del mar. No obstante la presencia de barras de arena exteriores a la zona de la boca, el oleaje ejerce gran influencia sobre el transporte de arena hacia el sur.

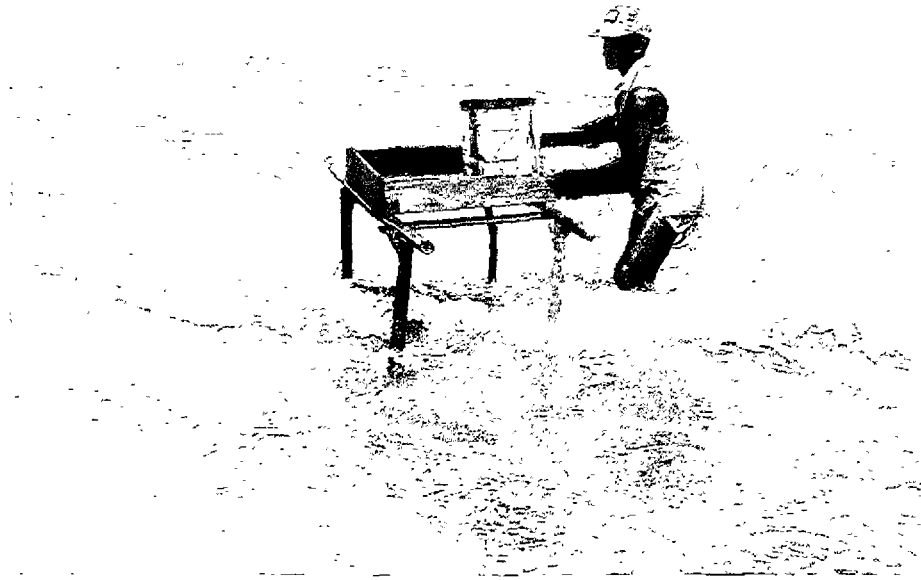
Un problema que está contribuyendo fuertemente al aceleramiento de la erosión de las playas, no solamente en el sector de la Boquilla, sino en otros lugares del Caribe Colombiano, es la reiterada explotación de arena y grava con el fin de utilizarse como material de construcción (Fig. 8, anexo). Diferentes ejemplos procedentes de varias partes del mundo indican que la extracción de elementos constitutivos de las pla-

Foto 8 : Explotación de grava.  
Uno de los factores que incide en la erosión de las playas es la extracción de arena y grava. Nótese el nativo extrayendo y tamizando el material.

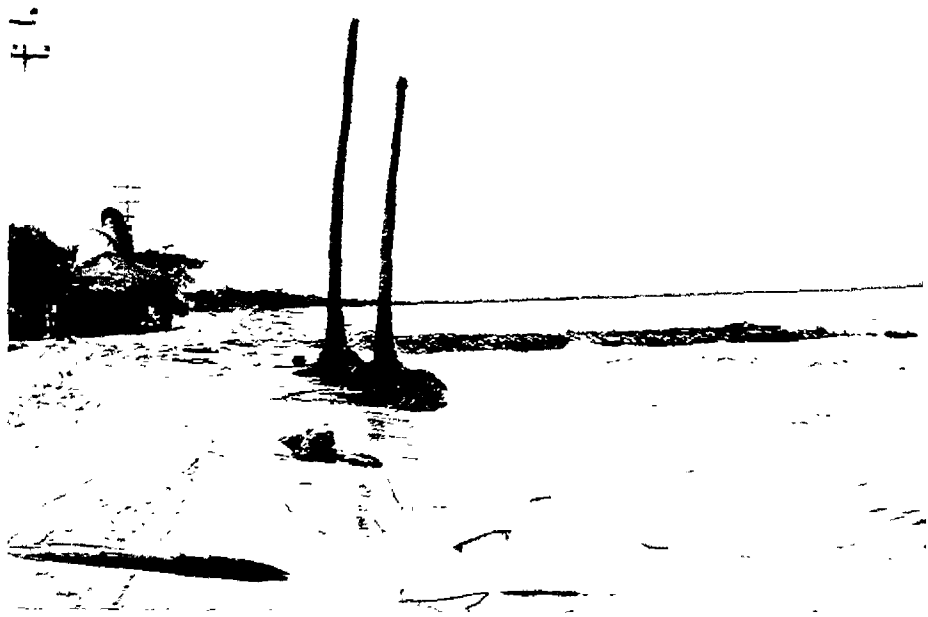
El sector Tolú - Coveñas actualmente muestra los estragos del mar sobre la costa. La carretera que une Tolú a Coveñas se halla deteriorada y parcialmente interrumpida; palmeras que fueron en un tiempo exhuberantes, aparecen semidestruidas, con sus raíces expuestas, debido al socavamiento producido por las olas (Foto 9, anexo); en dicho tramo se han ubicado varios espolones, algunos de ellos en forma de T, los cuales parecen cumplir sus funciones para la cual fueron construidos. Sin embargo, en el sector norte de Tolú se aprecian rasgos indicativos de una erosión severa. Las playas se hallan rebajadas, el nivel de arena ha disminuído; una evidencia complementaria la constituyen los árboles, los cuales, muchos de ellos muestran sus raíces al descubierto significando un proceso de erosión fuerte y persistente sobre esas zonas (Foto 10, anexo).

Foto 9 : Carretera Tolú - Coveñas.  
Vista de la carretera paralela a la playa que une a Tolú con Coveñas, y cuyo trazo, permanentemente ha ido hacia atrás en razón a los embates del mar. Obsérvese remanentes de antiguas palmeras.

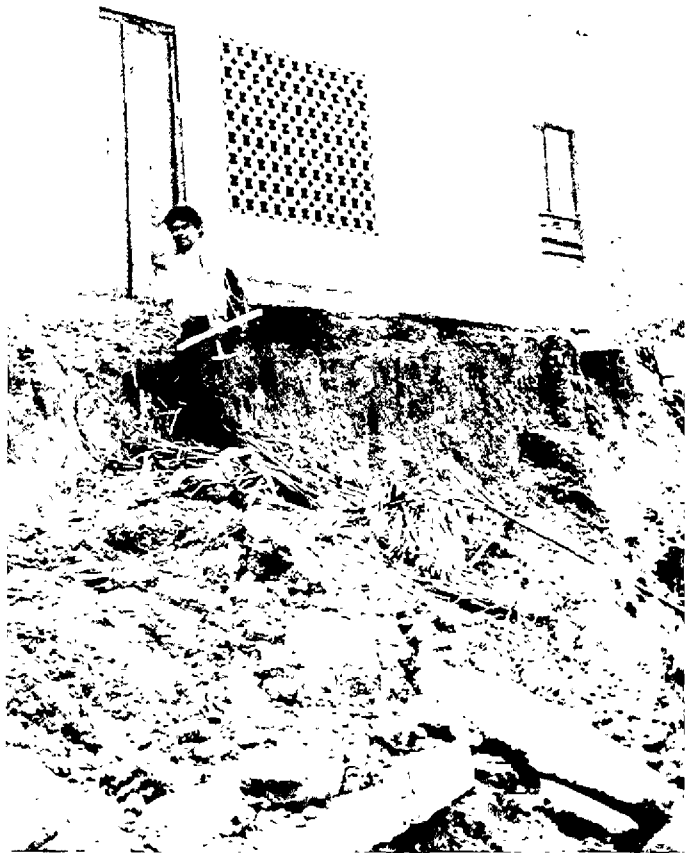
Actualmente la población de Arboletes en el sector que bordea el mar presenta un cuadro desolador; innumerables casas que se hallaban ubicadas frente al mar fueron destruidas al ceder los cimientos; dicho fenómeno es debido a la inestabilidad de la plataforma por efecto de la erosión causada por las olas sobre la base del talud (Foto 11, anexo).

Foto 11 : Edificación de Arboletes.  
Edificación en proceso de destrucción por la acción del mar. Al igual que ésta, todas las casas ubicadas en la ribera marina se hallan parcial o totalmente destruidas.
