Walter Adrián Truppa¹ – Miguel Angel Cateriano¹

La pérdida de control de una fuente radiactiva puede resultar en una emergencia radiológica, sobre todo si esa fuente termina siendo tratada como chatarra. Este trabajo presenta un caso registrado en la República Argentina del hallazgo de una fuente radiactiva de Kr-85 de 9,25 GBq, utilizada en un equipo para medición industrial de espesor. Dicha fuente radiactiva, sin inscripciones ni identificación, fue registrada por un portal para detección de material radiactivo, dentro de la chatarra que ingresaba diariamente al horno de una importante acería. A partir de allí, la Autoridad Regulatoria Nuclear (A.R.N.) realizó una profunda investigación para determinar el origen de la fuente radiactiva, y paralelamente realizó en los laboratorios de medición, la identificación del material radiactivo que la componía. Esto condujo finalmente a una empresa en quiebra financiera y judicial, que no había notificado a la A.R.N. de esta situación, y que también poseía, según registros, otras once fuentes, de similares características. Finalmente el accionar y el esfuerzo regulatorio, (1) permitió la localización de la totalidad de las fuentes radiact

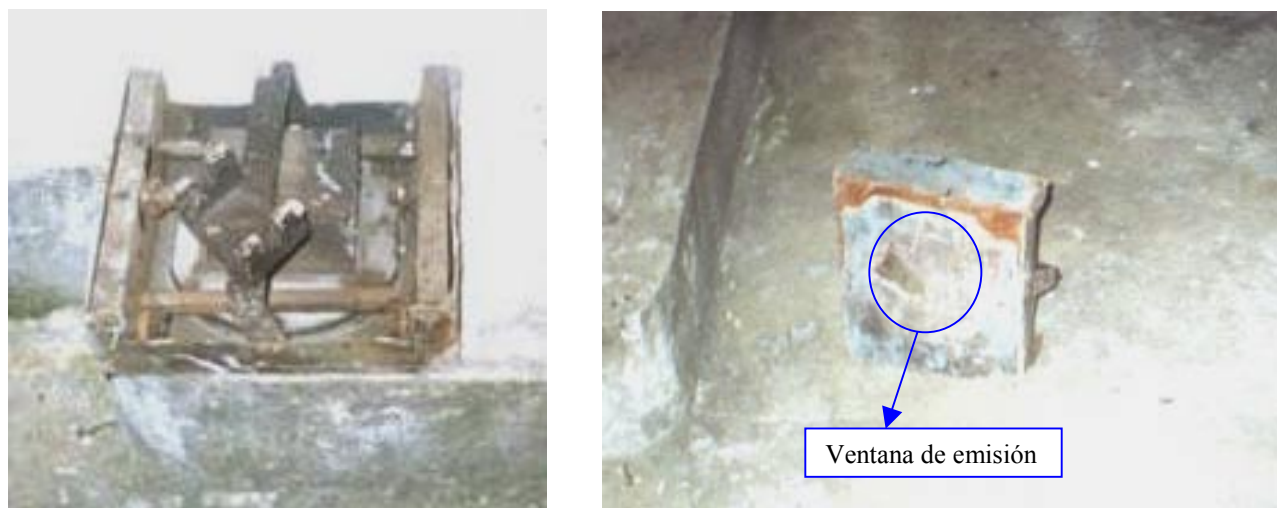
(Fig. 2) Detalle de la fuente radiactiva hallada

Se encontró una pieza de metal, sin inscripciones ni identificación alguna, la que formaba parte de una pequeña estructura.

Sus medidas aproximadas eran 30 cm. de ancho, 30 cm. de alto y 10 cm. de profundidad y su peso estaba en el orden de los 25 kilos en total (base, soporte y blindaje de la fuente).

Por la forma y tipo de sujeción se supuso en primera instancia, que el dispositivo hallado procedía de algún uso de tipo industrial, probablemente de los empleados para medición de espesor.

Se verificó la ausencia de contaminación superficial, se realizaron evaluaciones de tipo radiológico, se dispuso el dispositivo en el interior de un contenedor adecuado y se la trasladó a un depósito transitorio de material radiactivo.

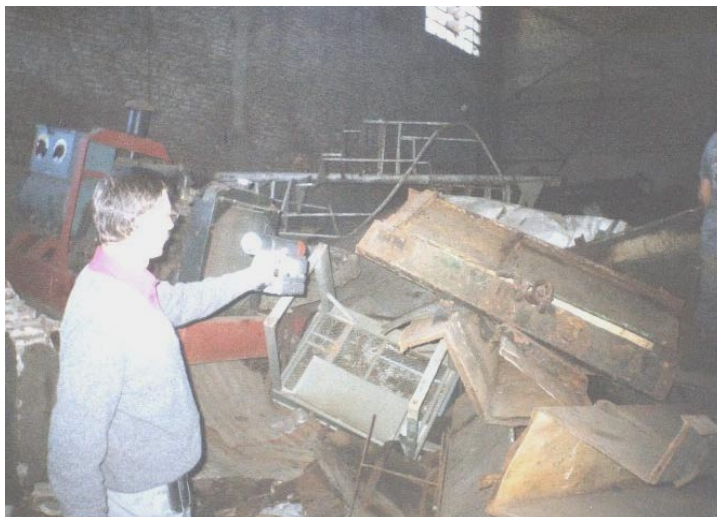
Se realizó una minuciosa búsqueda entre los diversos materiales que se encontraron en el predio, para lo cual se movilizó del orden de 3 toneladas de chatarra, sin que se produjeran otros hallazgos. (Fig. 3)

(Fig. 3) Personal del SIER realizando mediciones en el depósito de chatarra.

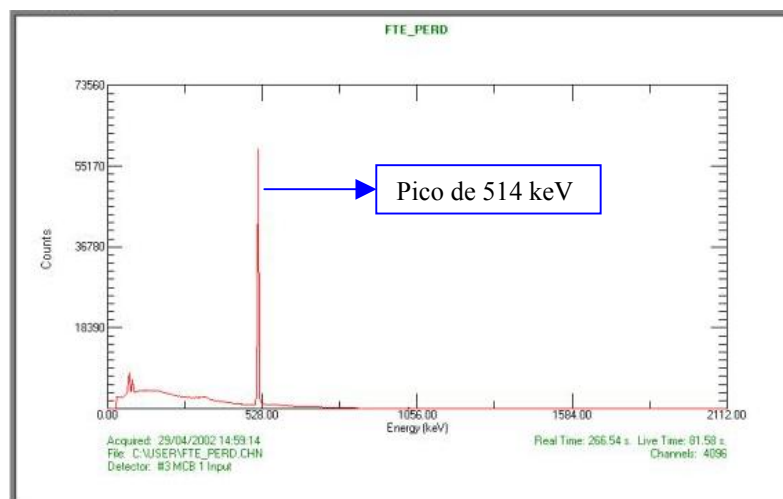
- Con un sistema de medición, conformado con un analizador multicanal portátil, un detector de INa (Tl) de 3" x 3" y un programa de análisis e identificación de espectros, se realizaron mediciones preliminares.
- Se observó una emisión gamma intensa en una energía aproximada a los 510 keV.
- Para contar con una precisión mayor en la medición, se trasladó la fuente a otro laboratorio donde se utilizó un detector de GeHp de 25% de eficiencia relativa.
- Se verificó así que la emisión gamma correspondía a 514 keV.

(Fig. 4) Espectro generado por la fuente radiactiva hallada.

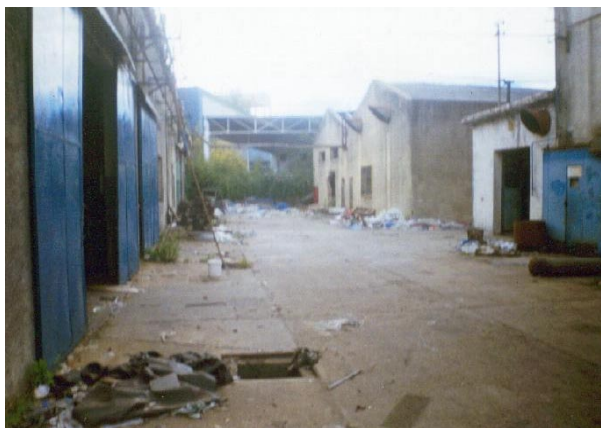
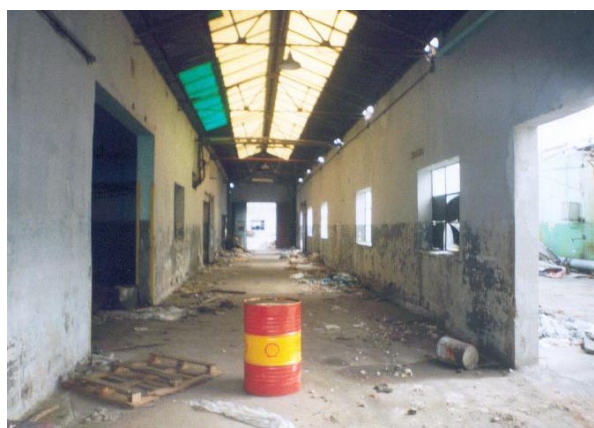
Se verificó una a una todas las empresas autorizadas y se solicitó que informaran sobre el estado de sus equipos y el paradero actual de todas las fuentes que tenían en su poder. Esta investigación condujo a una instalación donde funcionaba una industria dedicada al plástico, la cual se encontraba abandonada y que había sido desmantelada o estaba ya en su etapa final de desmantelamiento. De las averiguaciones correspondientes se constató que la empresa estaba en quiebra. (1) (4) (Fig. 7)

(Fig. 7) Fotos de la empresa a la que pertenecía la fuente hallada.

Posteriormente se realizó una extensa inspección en el predio abandonado, donde se pudo ubicar cuatro fuentes radiactivas, las cuales se encontraban montadas aún en sus equipos originales. Las mismas fueron trasladadas a un depósito autorizado.

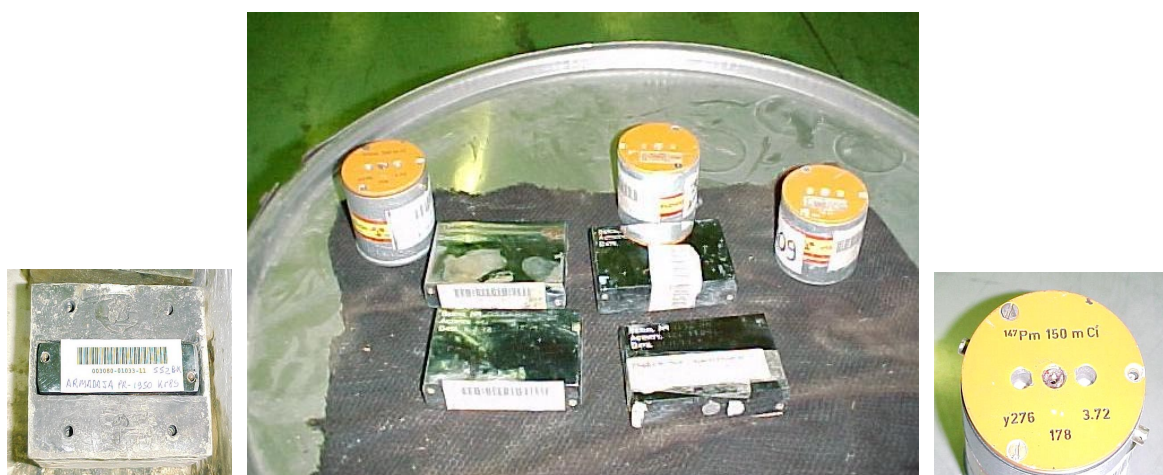
(Fig. 9) Detalle de las fuentes radiactivas recuperadas.

Finalmente, se realizó el traslado de todos los equipos y fuentes halladas dentro de la instalación para su depósito en un repositorio autorizado para su custodia. (Fig. 9)
