IRPA 2013 – Artigo Técnico

### **Avaliação Radiométrica das Sepulturas das Vítimas do Acidente com o Césio 137 em Goiânia – 25 Anos Após.**

Leonardo B. Lage<sup>1</sup>, Rosangela da S. Corrêa<sup>1</sup>, Eliane E. dos Santos<sup>1</sup>, Ruffo Freitas-Júnior<sup>2</sup>

<sup>1</sup>Centro Regional de Ciências Nucleares do Centro Oeste-CRCN-CO

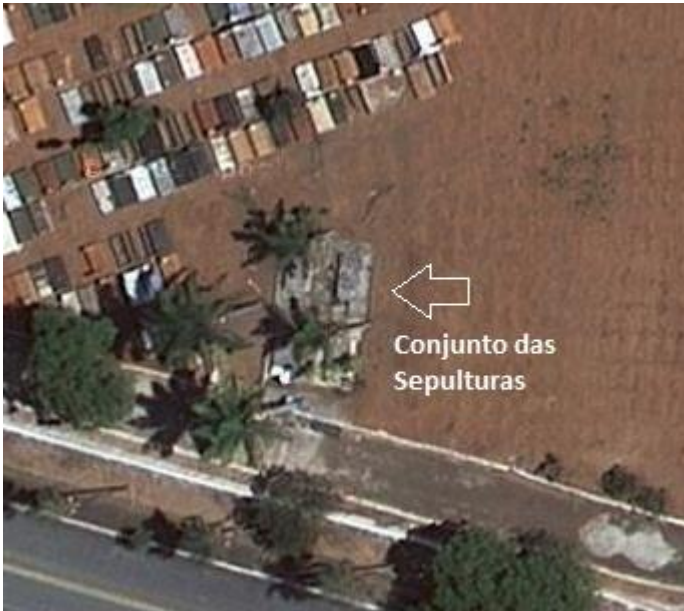
Figura 3. Visão aérea do local no Cemitério Parque de Goiânia

Á área deste estudo compreende a superfície das quatro sepulturas acrescida de 1,70m em todas as laterais (Figura 3). Para o levantamento radiométrico a área foi dividida em uma malha de 1,70 x 1,70m (Figura 4), totalizando 59 pontos, sendo que 35 na superfície das sepulturas.

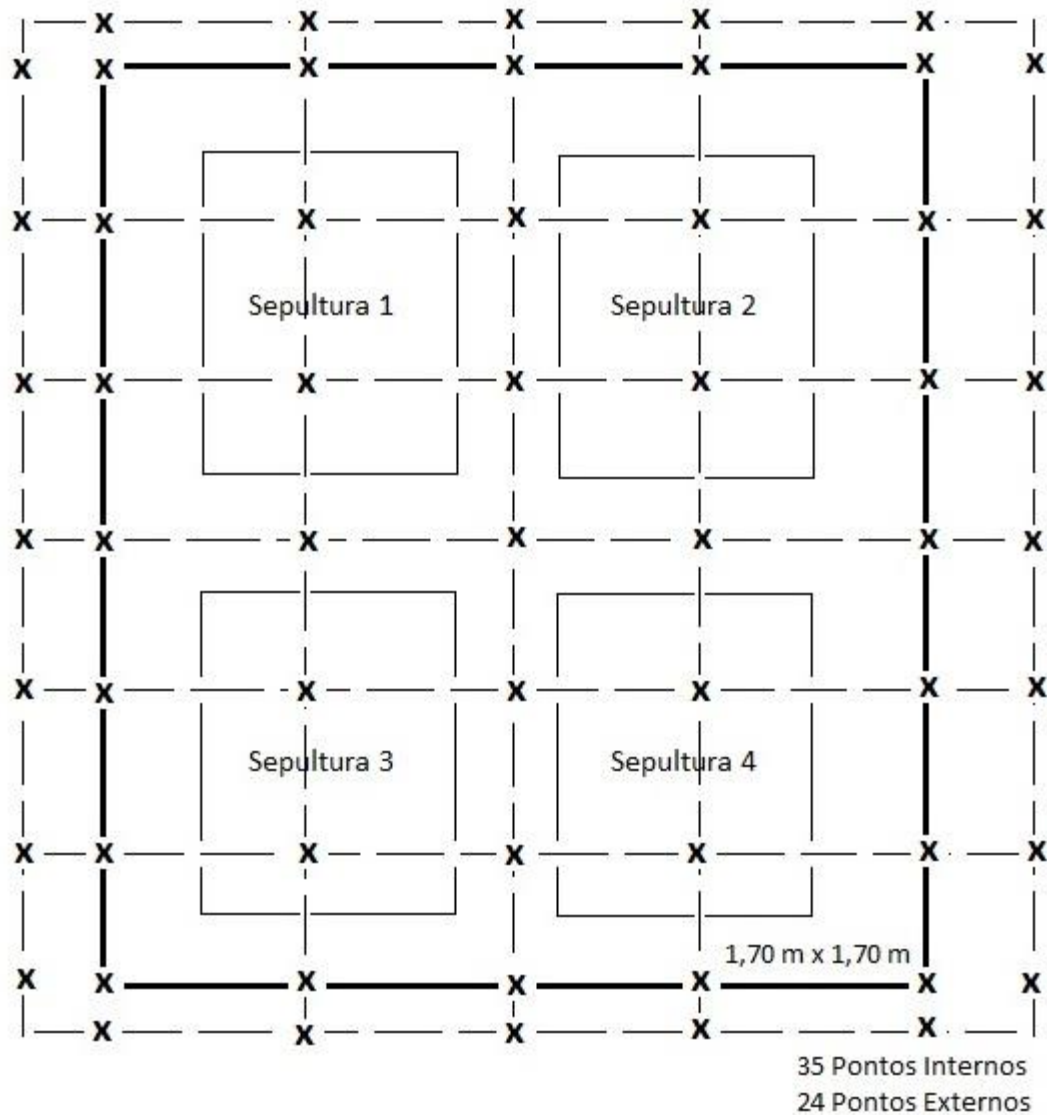
Figura 4. Croqui da malha de medições de taxa de dose.

A avaliação radiométrica do referido local, foi realizada, utilizando-se um Identificador de Radionuclídeos Portátil – IdentFINDER, posicionado a 1m de altura do solo, em cada ponto da malha foram realizadas cinco medidas de taxa de dose e considerou-se a média que foi calculada utilizando o programa estatístico SPSS 17.0 Statistical Package for Social Sciences.

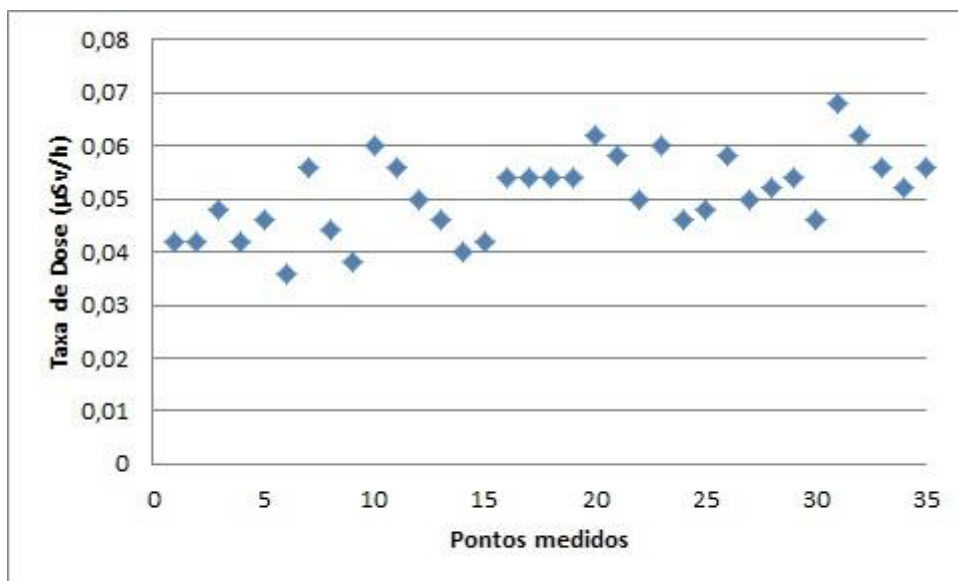
Gráfico 1. Distribuição das taxas de dose nos pontos da superfície que abrange as 4 sepulturas

As medidas de taxa de dose obtidas na superfície das sepulturas variaram de 0,03 a 0,09  $\mu\text{Sv/h}$  e apresentaram valor médio de 0,05  $\mu\text{Sv/h}$ , enquanto no perímetro externo a variação foi de 0,03 a 0,07  $\mu\text{Sv/h}$  e valor médio também de 0,05  $\mu\text{Sv/h}$ . (Gráfico 1)

Na análise dos resultados, deve ser considerado que estudos científicos e levantamentos realizados a partir do acidente com o Césio 137, apresentam como variação da taxa de exposição devido a radiação natural (background – BG) na cidade de Goiânia, o intervalo de 0,01  $\mu\text{Sv/h}$  até 0,192  $\mu\text{Sv/h}$ .

Os resultados obtidos 25 anos depois do acidente, permitem concluir que as barreiras de engenharia adotadas à época se mostram eficazes, e que o local é seguro do ponto de vista radiológico, para o indivíduo do público e para o meio-ambiente.
