Corrosão Típica de Refratários Aluminosos em Forno de Refusão de Alumínio

Autor: João B. Baldo

DEMa/UFSCar

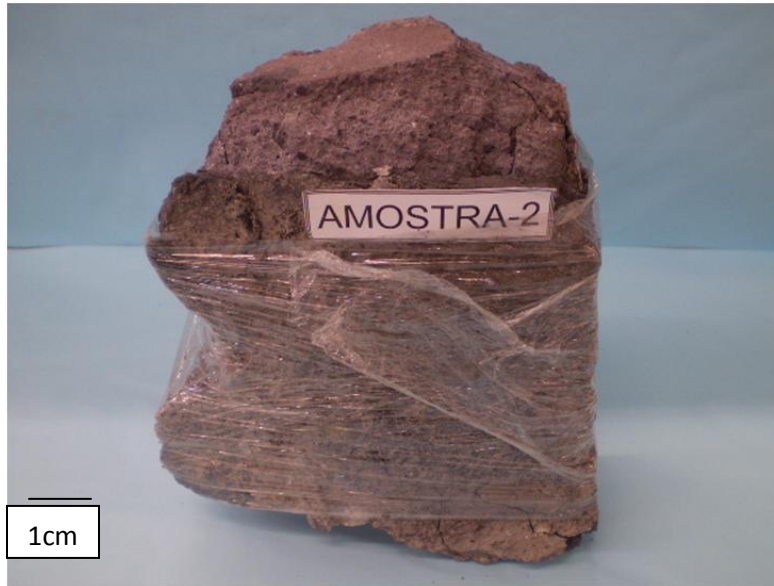
A amostra desgastada utilizada neste estudo (Figura A), foi retirada da linha do banho, do revestimento de um forno de refusão de alumínio, que apresentou desgaste prematuro. Nota-se claramente a degradação por termoclase estrutural. Na operação, fluxantes alcalinos também foram utilizados. O tijolo original é da classe de 85% de Al_2O_3 quimicamente ligado à fosfatos.

Figura A – Amostra que apresentou desgaste prematuro utilizada neste estudo.

A reação A, já ocorre em temperatura da ordem de 800°C, sendo facilmente reconhecida pela termoclase estrutural que ela provoca (Figura A). De modo semelhante as reações de B a E levam à termoclase estrutural mas ocorrem em temperaturas acima de 1000°C. Este nível de temperatura, pode também ocorrer na superfície do banho, nos fornos de refusão de alumínio e pode atingir valores ainda mais altos através de flashes de temperatura. Um outro fato relevante é que mesmo um refratário constituído só de Al_2O_3 , pode ser degradado por redução (equações B e C), o que é agravado se houver Mg no banho metálico. Na Figura D é apresentado o difratograma de raios-X de uma amostra retirada de 2mm de casca superficial atacada da Figura A. Pode-se observar que ainda Córindon e Mulita são as fases predominantes com um pequeno aumento da quantidade de Mulita relativamente ao Córindon. Isto é indicativo que nesta região houve um enriquecimento em SiO_2 . Nota-se também a presença de Silício metal, que podemos inferir é proveniente da redução de fases contendo sílica no refratário original.

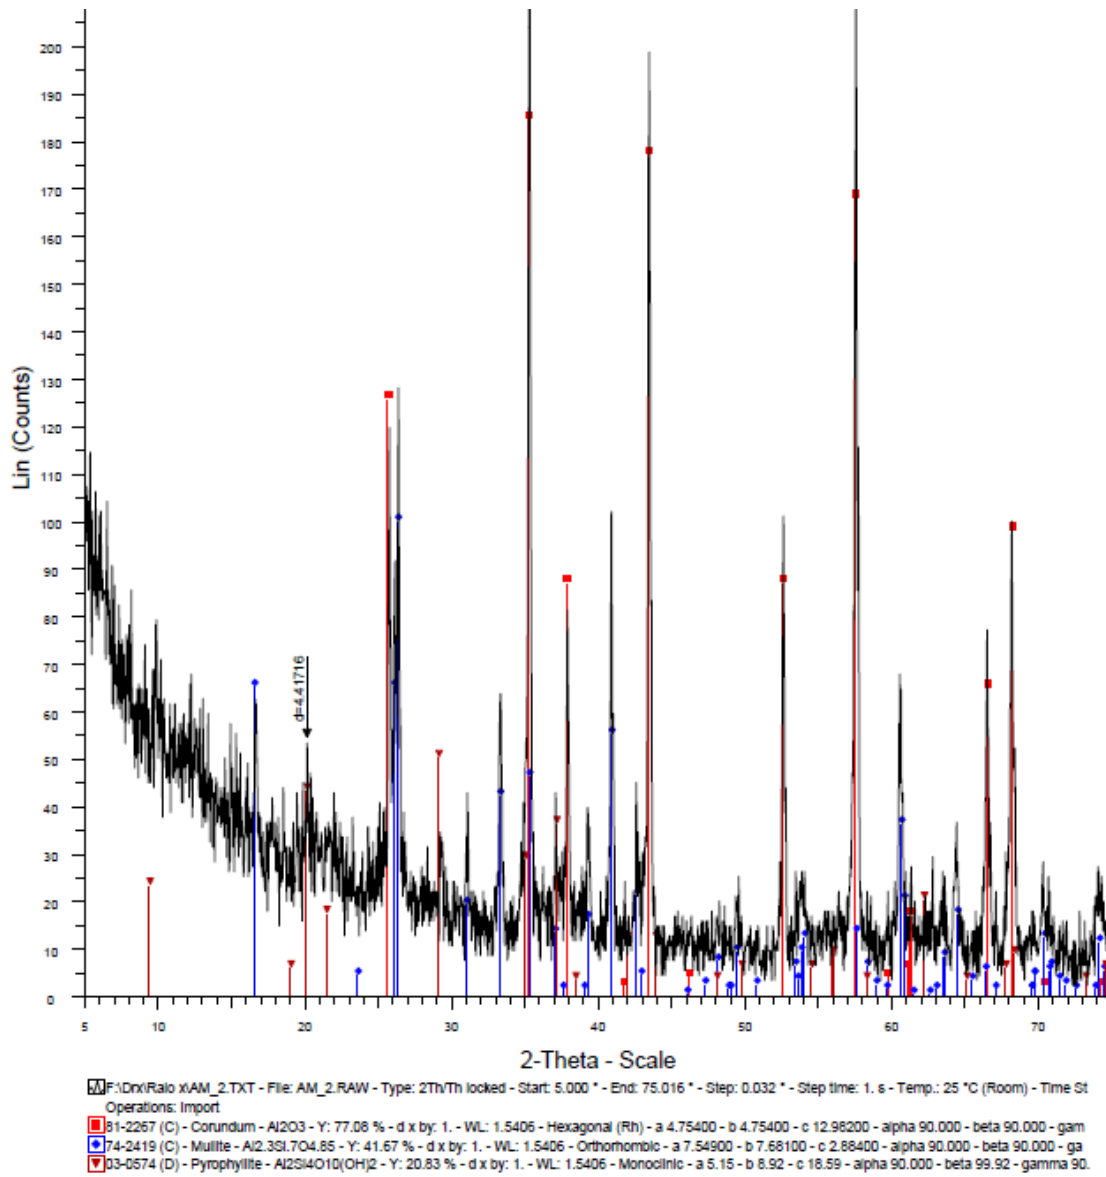
Na Figura B é apresentado o difratograma de raios x de uma amostra representativa do tijolo virgem. A Figura B, apresenta como fase cristalina majoritária o córindon ($\alpha\text{-Al}_2\text{O}_3$), contendo também mulita em quantidade apreciável, permitindo inferir que quase toda SiO_2 da sua análise química se encontra combinada nesta fase. Notamos minoritariamente a presença de pirofilita ($\text{Al}_2\text{O}_3 \cdot 4\text{SiO}_2 \cdot \text{H}_2\text{O}$) ou uma esmectita, o que é inesperado, a não ser que esse composto estivesse presente em alguma matéria prima do tijolo (provavelmente uma argila).

Figura B – Difratoograma de raios-X de uma amostra sem uso do tijolo.

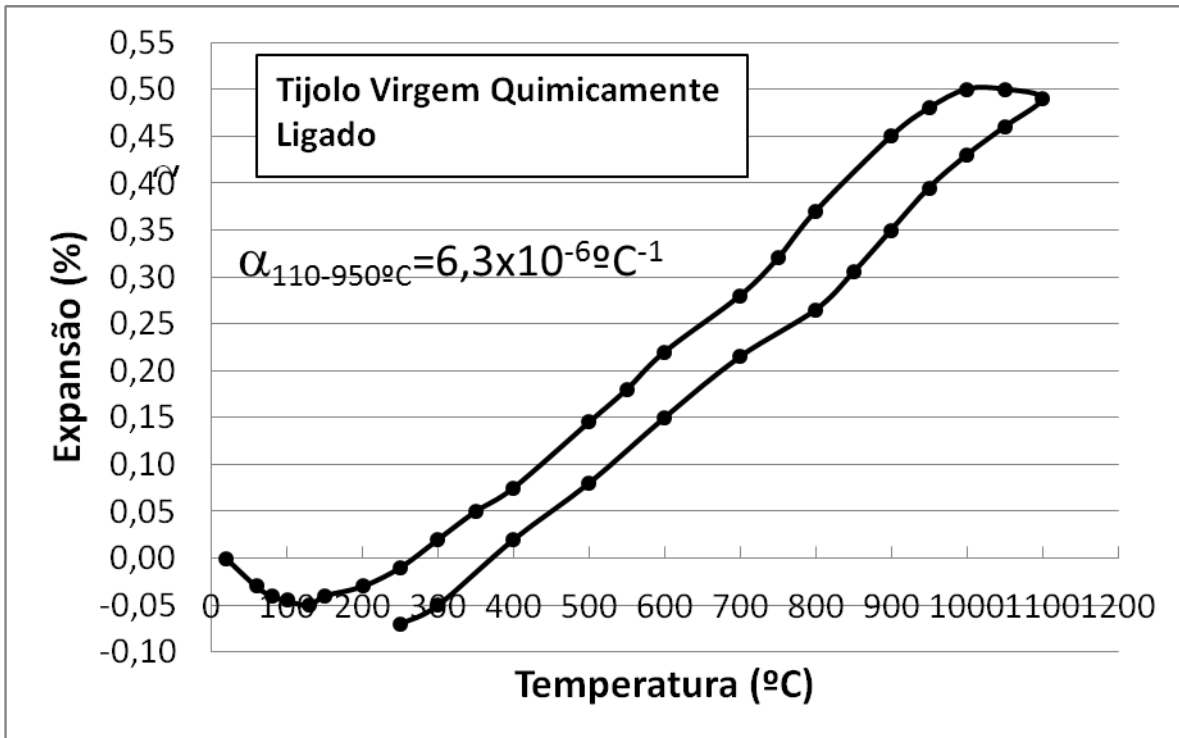
Na Figura C é apresentada a curva dilatométrica da amostra virgem. O valor do seu coeficiente de expansão térmica linear reversível ($\alpha = 6.3 \times 10^{-6} \text{ } ^\circ\text{C}^{-1}$), não é muito elevado, sendo um bom indicador do efeito combinado das fases Córindon e Mullita onde a fração volumétrica de Mullita pode ser apreciável.

Figura C – Curva Dilatométrica da amostra virgem do tijolo original.

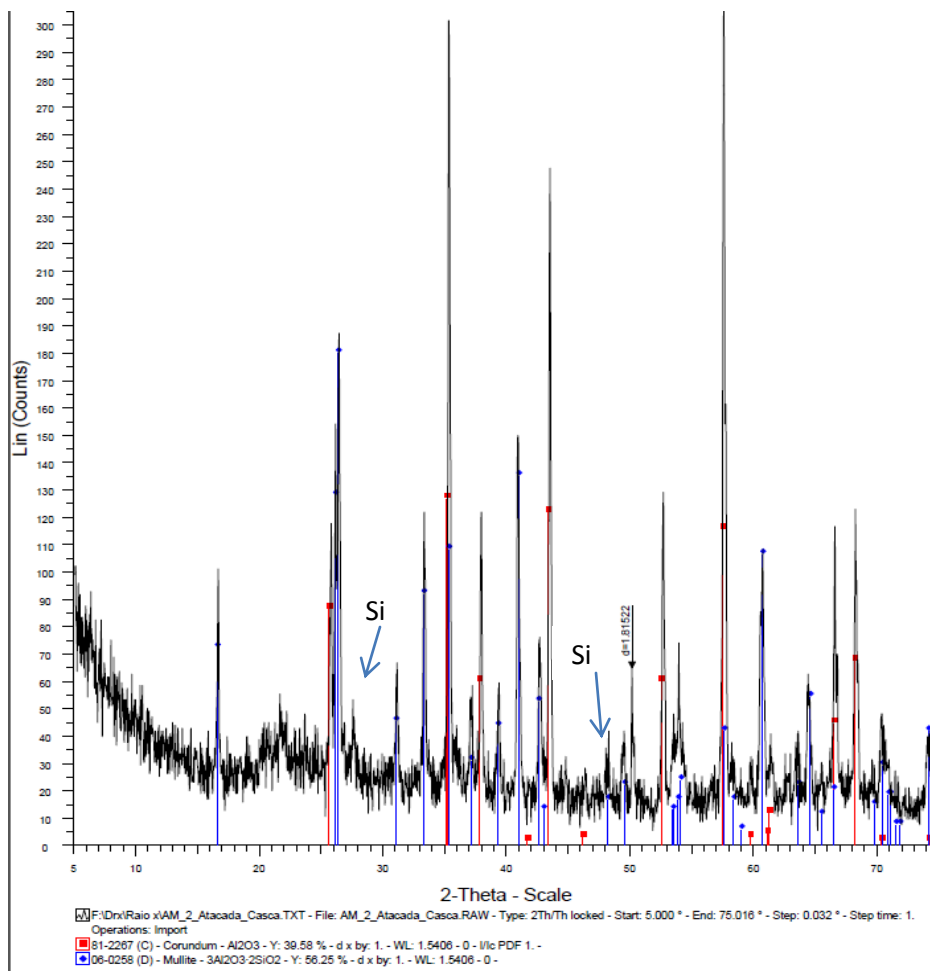
No caso do refratário deste estudo, os agregados são à base de bauxita, tendo como fase secundária importante a mulita. Desse modo, as reações mais danosas seriam: a redução da mulita ($3\text{Al}_2\text{O}_3 \cdot 2\text{SiO}_2$) e/ou a sua re-formação através oxidação do sub-óxido Al_2O , resultante da reação do metal líquido com o Al_2O_3 do agregado bauxítico, além da redução do TiO_2 sempre presente na bauxita. Isto aconteceu na prática com o aumento relativo da fase mulita como mostrado na Figura D mais adiante.

Figura D - Difratograma de raios-X de 2mm de casca superficial da amostra atacada.

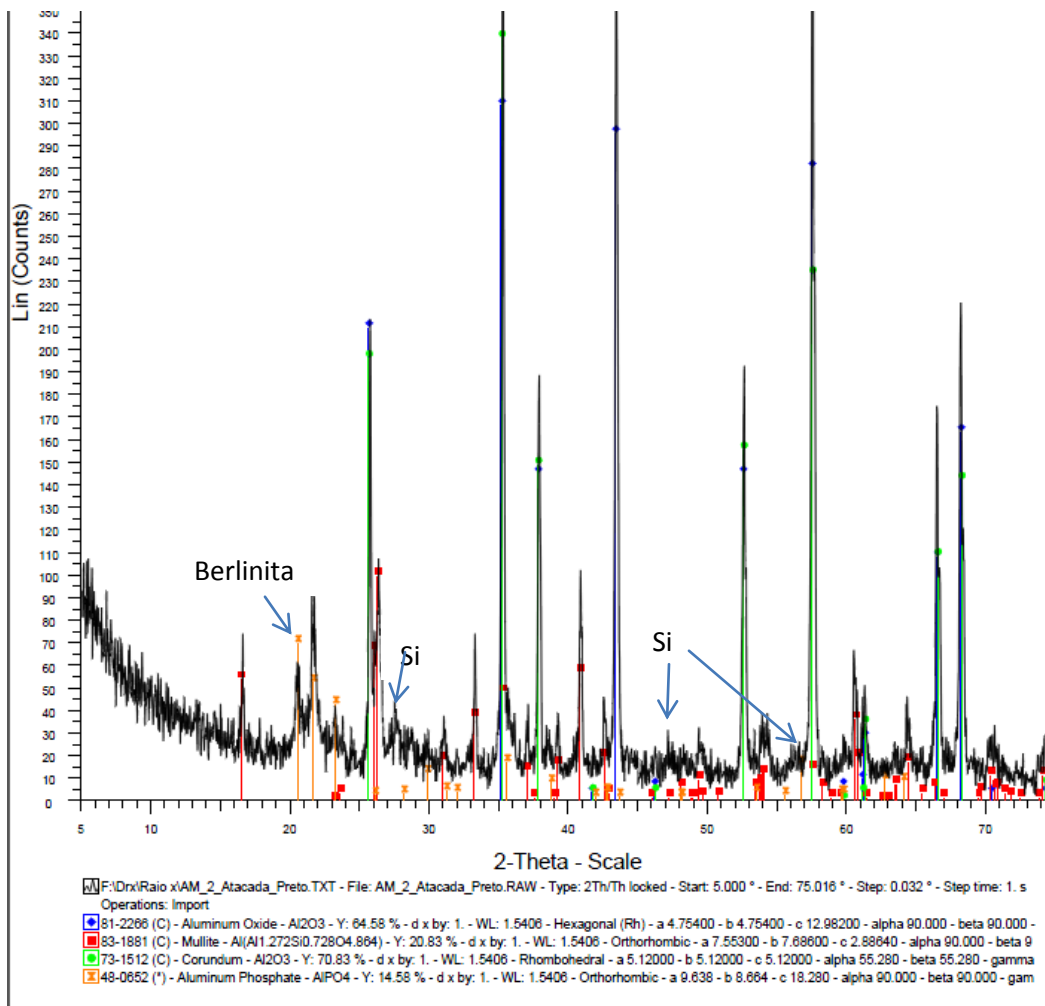
Na Figura E, é apresentado o Difratograma de raios-X de uma parte na profundidade de 2cm com relação à casca superficial da amostra atacada. Vemos que após o ataque o tijolo transformou-se, mostrando picos majoritários de córindon ($\alpha\text{-Al}_2\text{O}_3$) em duas variedades cristalinas (azuis e verdes), picos menores de mulita ($3\text{Al}_2\text{O}_3\cdot 2\text{SiO}_2$) em vermelho, ao lado de fosfato de alumínio (Berlinita) em laranja além de picos de silício metálico indicados. Notamos uma diminuição acentuada da fase mulita e a predominância de Córindon. Nota-se ainda que a fase Berlinita (geralmente confundida com cristobalita/Tridimita), aparentemente resistiu bem ao alumínio metálico.

Figura E - Difratograma de raios-X de uma parte na profundidade de 2cm com relação à casca superficial da amostra atacada.

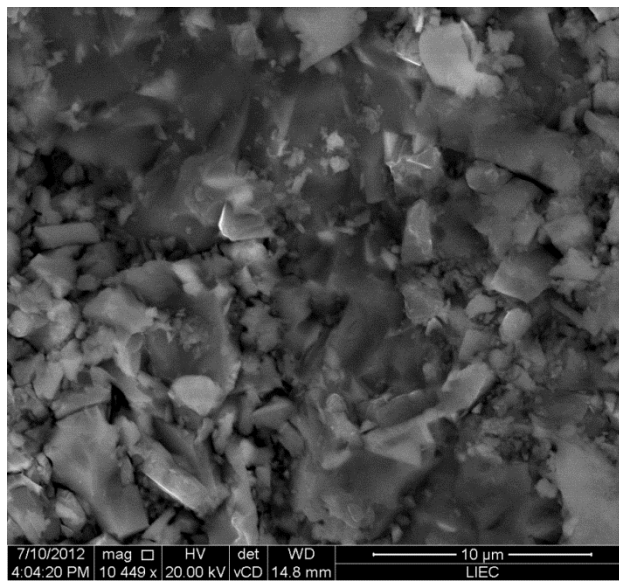
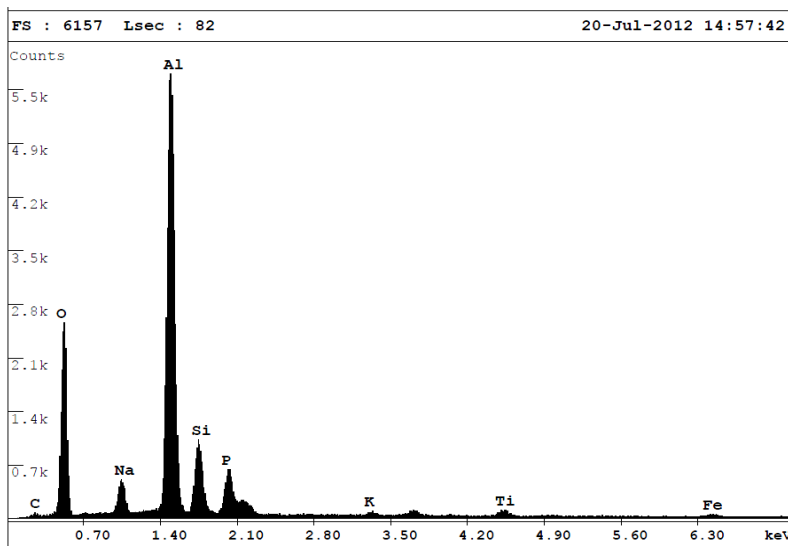
Figura F- Micrografia eletrônica de varredura e respectivo EDX, da superfície de fratura de uma amostra do tijolo virgem.

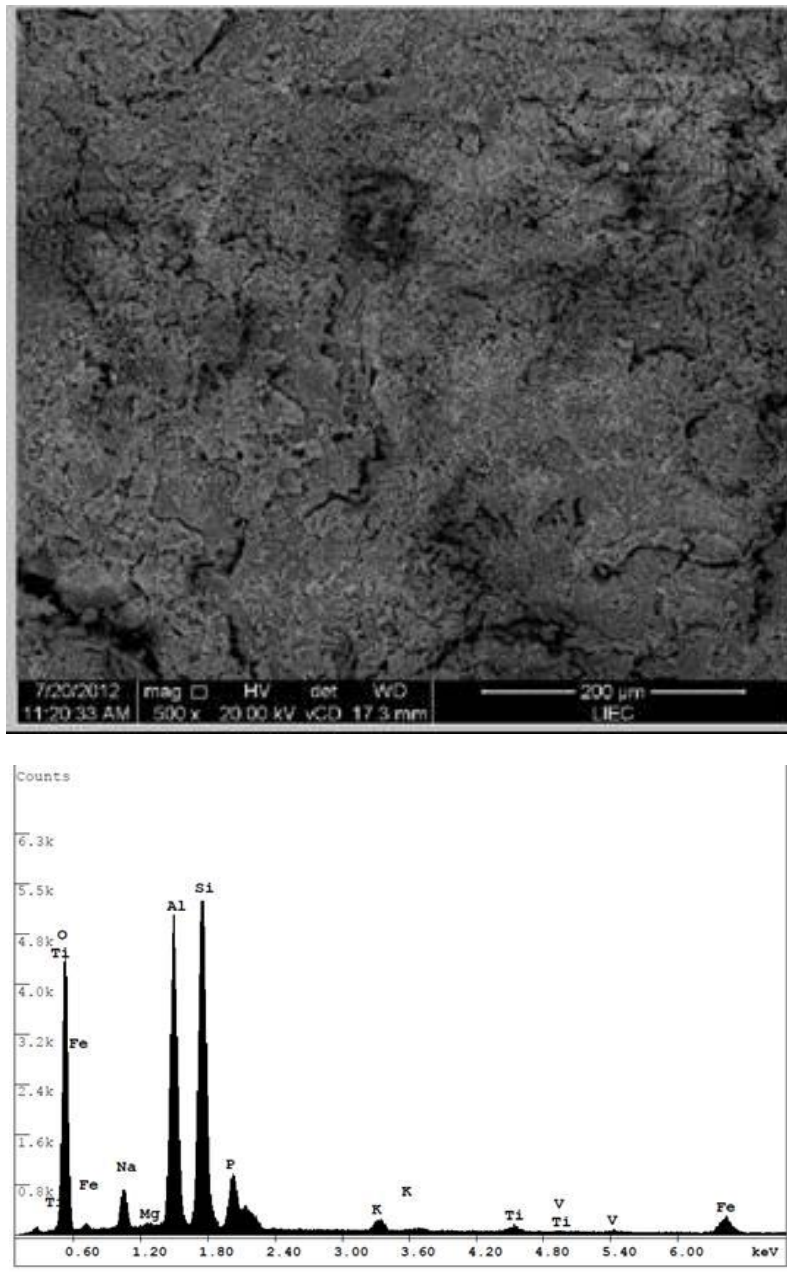
Na Figura G, é apresentada uma micrografia eletrônica de varredura da superfície de fratura, de uma amostra a 2cm da casca superficial. Notamos o enriquecimento em Si e Ti.

Figura G - micrografia eletrônica de varredura da superfície de fratura, de uma amostra a 2cm da casca superficial.

Podemos notar que a presença marcante de Si e Ti indicam redução intensa da SiO_2 e TiO_2 contidos no material com o qual o tijolo foi confeccionado. Isto é confirmado nas Figuras HÁ, HB e HC..

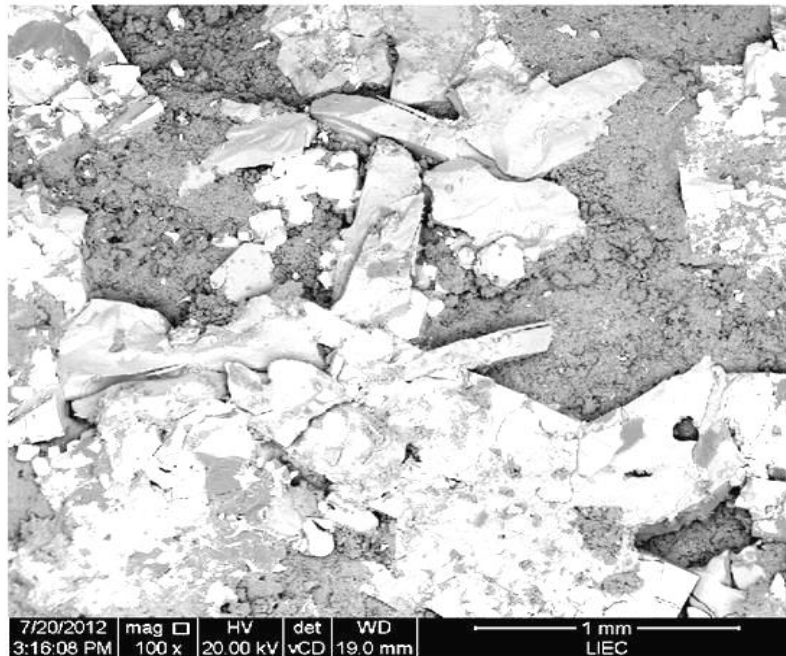
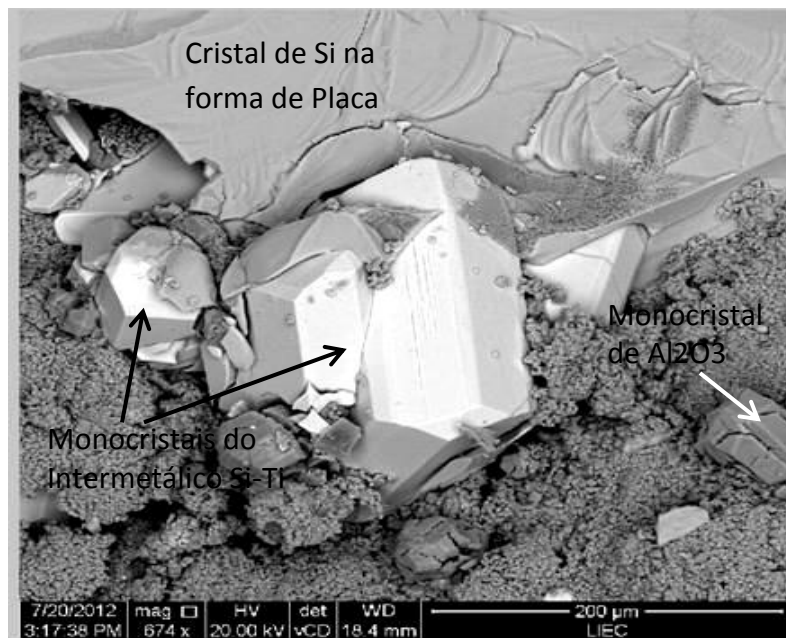
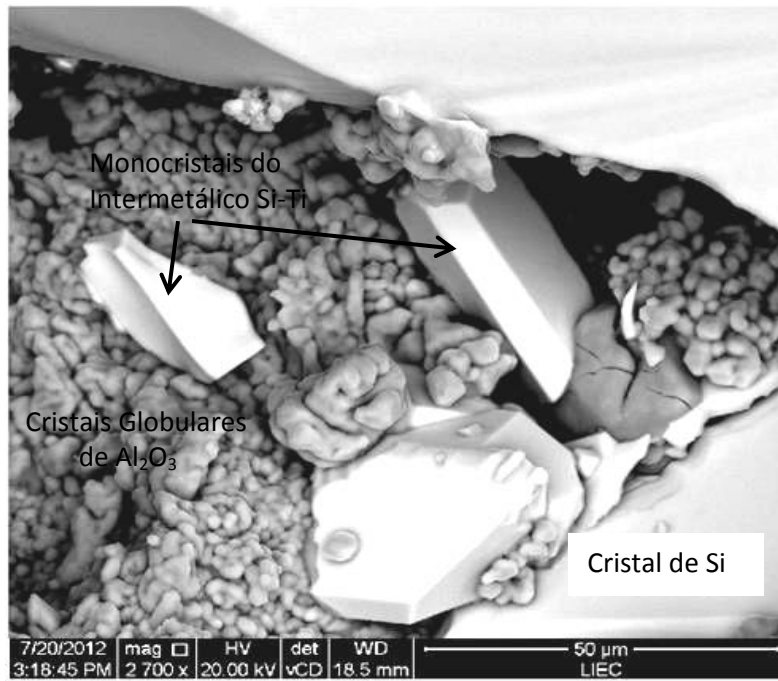
Figuras HA, HB e HC – São variantes da Figura G com maiores aumentos.
