LES PROBLEMES DE CORROSION LOCALISEE  
DANS LES REACTEURS A EAU LEGERE

Henri CORIOU

22. Nuclear congress of Rome. Italy, 24-25 March  
1977

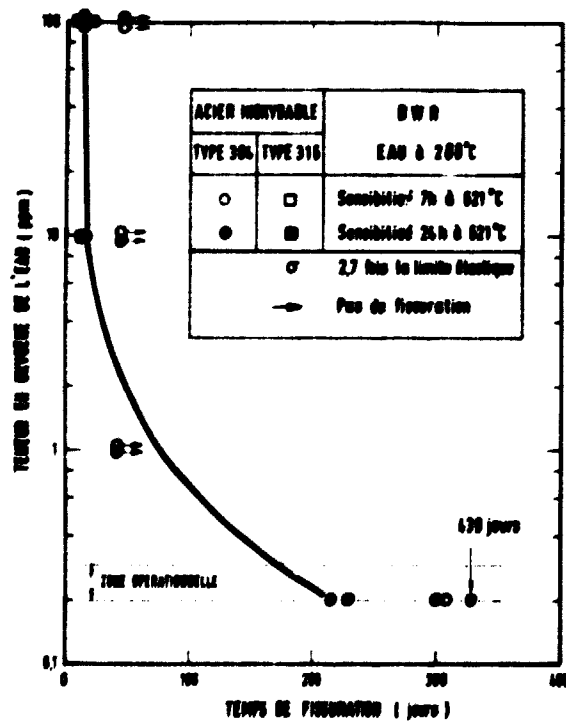
Fig. 2

Effet de l'oxygène dissous sur le temps de fissuration  
d'échantillons d'aciers inoxydables 304 et 316, à l'état  
sensibilité, dans l'eau à 200°C

( Battelle - Columbus U.S.A )  
Ref - 1

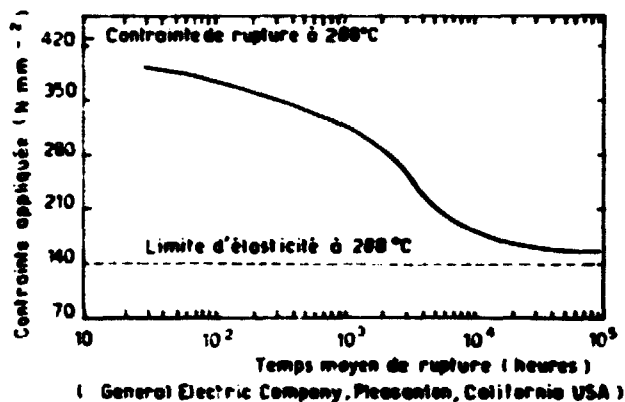
Fig. 3

Effet de la contrainte sur la fissuration intergranulaire de l'acier 304, à l'état sensibilisé, dans l'eau à 288°C ( $O_2 = 0,2$  ppm) - Réf. / 2/.

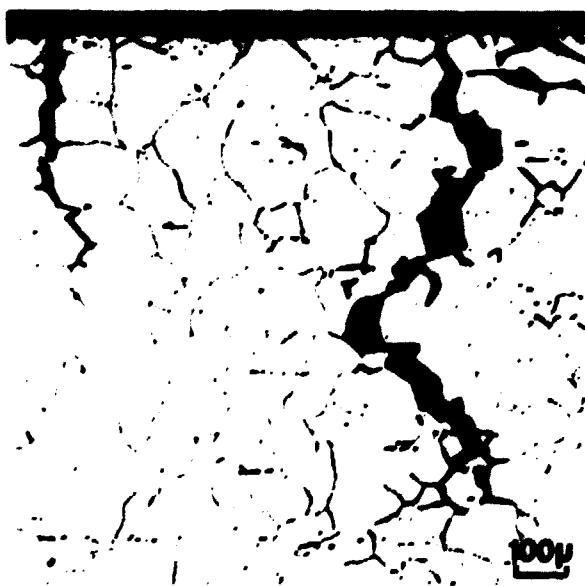
Fig. 4

Acier du type 304, à l'état sensibilisé, fissuré sous contrainte dans l'eau à 288°C ( $O_2 = 100$  ppm).  
(Battelle - Columbus, USA) Réf. / 1/.

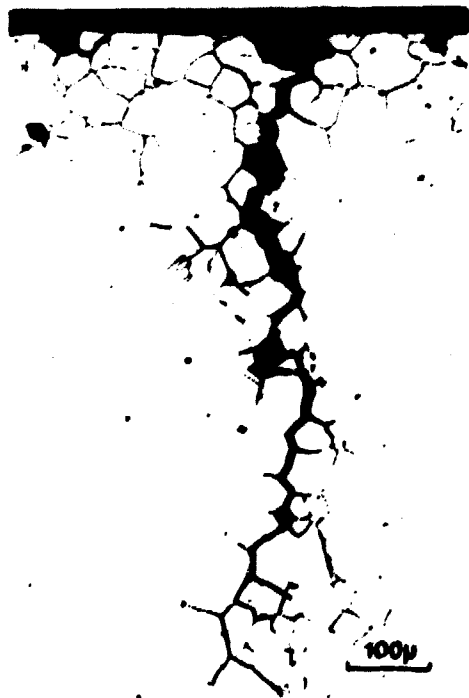
Fig. 7 - Alliage Inconel 600  
 (C = 400 ppm) fissuré après 9 mois.

Etat hypereffluant  
 Milieu : eau déminéralisée  
 Température :  $350^\circ \text{C}$   
 Contrainte exercée par flexion (déformation permanente de 0,5 %)  
 (C.E.A.)

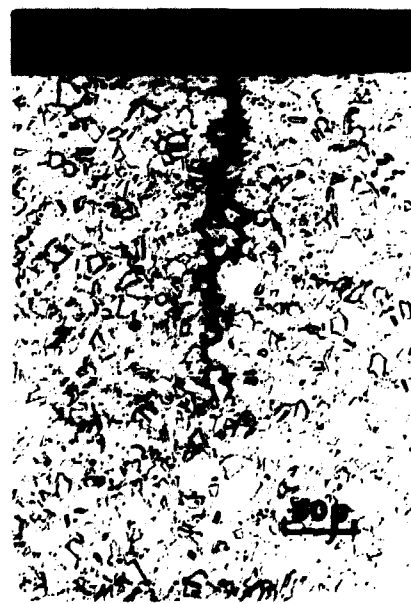
Fig. 12

Aspect intergranulaire de la fissuration de l'Inconel X 750 intervenue sous une contrainte de traction ( $\sigma = 1,0 \text{ E } \frac{350}{0,2} \text{ C}$ ) après 510 heures dans l'eau à 350° C

caractéristiques mécaniques élevées, une sensibilité très marquée au phénomène de fissuration intergranulaire dans l'eau pure (fig. 11 et 12).

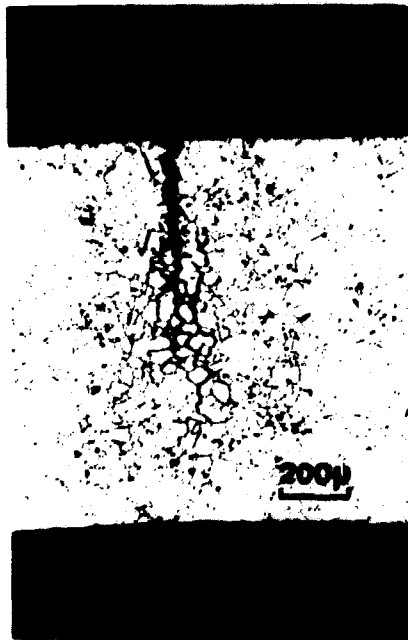
Fig. 14

Fissuration intergranulaire de l'Inconel 600 après 2 000 heures dans une solution de soude à 10 % (échantillon contraint par formage en U).  
(C.E.A.)

En présence de soude, la sensibilité à la fissuration intergranulaire sous contrainte de l'Inconel 600 (fig. 14) est encore plus marquée que dans l'eau pure. Ainsi, le traitement aux phosphates a conduit à des ruptures en service par suite de la présence de soude libre. La soude peut se former principalement par l'action du phosphate sur la magnétite ou le fer et, par suite des conditions thermohydrauliques dans les générateurs de vapeur, l'alcali peut atteindre en certains endroits une concentration élevée. Des études de laboratoire sur la fissuration de l'Inconel 600 dans des solutions de soude, comparativement à d'autres alliages austénitiques, ont en conséquence été entreprises, depuis quelques années, d'une part par l'Electricité de France / 21, 22, 23 /, d'autre part par le Commissariat à l'Energie Atomique / 24, 25, 26 /. En Allemagne, aux Etats-Unis, en Grande-Bretagne, en Suisse, des travaux ont également été réalisés sur ce sujet / 27 à 32, 35 /. Il est évident que le remplacement du traitement aux phosphates de sodium par un traitement volatil joue dans un sens favorable.
