APPLICATION DE LA TECHNIQUE DES COUPES A L'ULTRAMICROTOME A LA  
CARACTERISATION DE L'ALTERABILITE DES VERRES NUCLEAIRES

J.L. NOGUES\*, J.H. THOMASSIN\*\*, J.C. TOURAY\*\*

· Congress on glass and water  
Brussels (Belgium)  
CEA-CONF--7406

14-15 Jun 1984

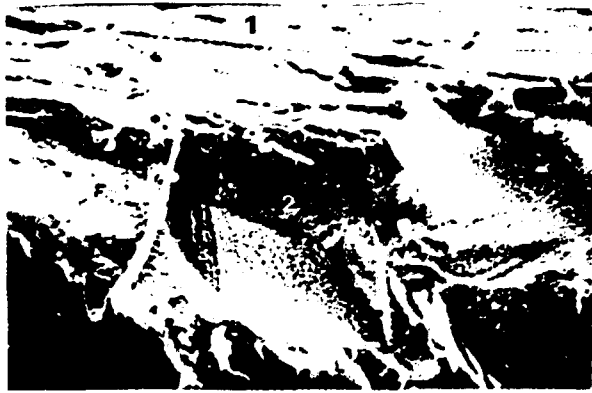
- Cliché a :
  1. Couche hydrolysée
  2. Fracture du verre

Les analyses de surface en MEB sur échantillon fracturé montrent que la surface du verre est recouverte d'une fine couche dont l'épaisseur peut être estimée à un micron (cliché a). A plus fort grossissement, cette couche se révèle être constituée de lamelles développées perpendiculairement à la surface de l'échantillon (cliché b). Leur fragilité est illustrée par des figures d'écrasement bien visibles liées à la préparation de l'échantillon.

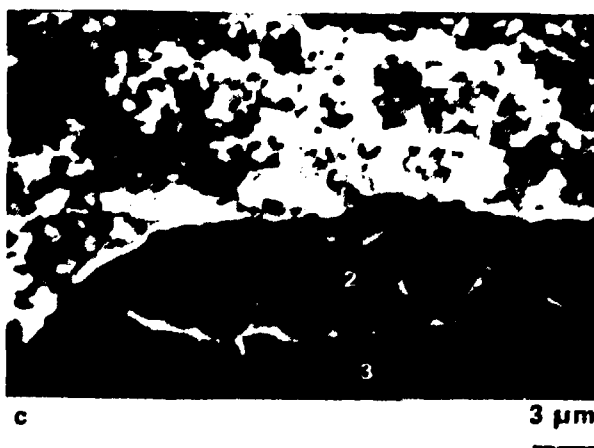
Cliché c : 1. Couche hydrolysée  
2. Surface du verre avec cupules  
3. Fracture

La vue générale en MEB de la surface de l'échantillon (cliché a) montre que la pellicule d'altération, d'environ 1 micron d'épaisseur, se compose de deux couches superposées : une couche interne finement lamellaire [1] partiellement recouverte d'une couche externe [2] composée de filaments et de plaquettes (cliché b). Sous cette double couche, la surface du verre [3] présente, comme pour la composition LWR2, des figures de corrosion très prononcées de forme hémisphérique et que nous avons appelées cupules de dissolution (cliché c - repère 1).

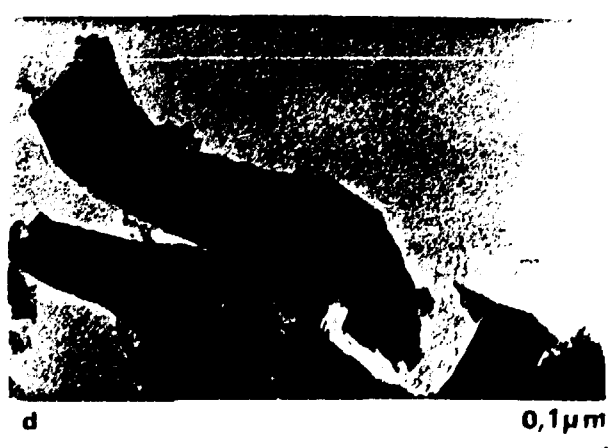
Cliché d : Fragments de la couche hydrolysée

La réalisation de coupes minces à l'ultramicrotome a posé d'énormes problèmes à cause de la fragilité et du peu de cohésion de la pellicule d'altération. Le cliché d montre quelques particules de la couche disséminées dans la résine d'inclusion. L'analyse de ces fragments a montré, par l'existence de diagrammes de microdiffraction électronique, que la pellicule d'altération est cristallisée, comme les observations morphologiques semblaient l'indiquer.
