PRINCIPAUX MODES DE RUPTURES RENCONTRES DANS L'EXPERTISE
DES COMPOSANTS AVANCES

PRINCIPAL MODES OF RUPTURE ENCOUNTERED IN EXPERTISE
OF ADVANCED COMPONENTS

TAVASSOLI, A.A.; BOUGAULT, A.

Communication présentée à : 5. International conference on reliability and
maintainability
Biarritz (France)
6-10 Oct 1986

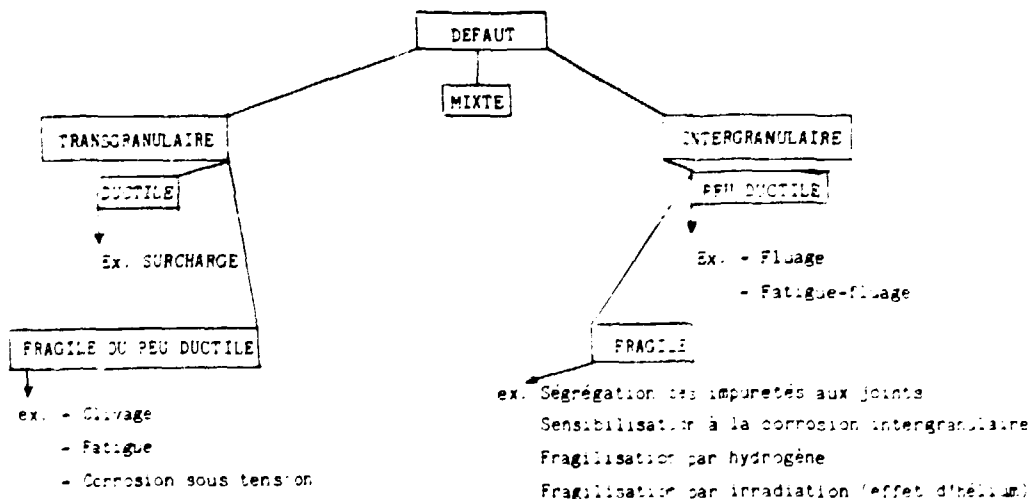
Bien que l'interprétation de ce que l'on observe sur une surface de rupture nécessite certaines pratiques et compréhension du mécanisme de rupture, les indices de bases d'un mode particulier de rupture sont facilement reconnus. Le diagramme ci-dessous en présente un exemple.

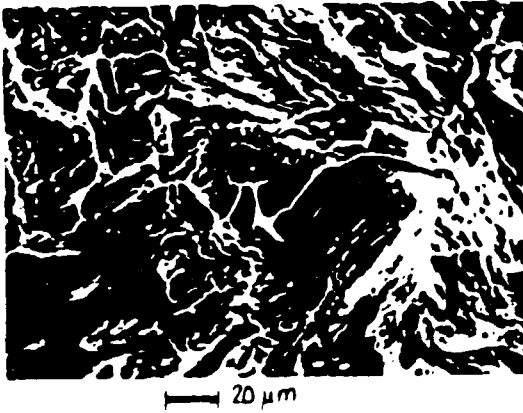
1. Le cas le plus connu de rupture fragile est la rupture par clivage des aciers ferritiques aux basses températures. La figure 2a montre un exemple de celle-ci. Elle est observée sur une éprouvette de résilience prélevée dans un acier A 508 cl 3 (16 MND 5) et testées à -180°C . Le faciès de cassure est caractérisé par des facettes clivées.

Ce type de rupture a souvent pour cause un chargement rapide à une température inférieure à la température de transition du métal.

Fig. 2a - Eprouvette de résilience en acier A 508-ci 3 (16 MND 5, acier faiblement allié) rompu à - 80 °C mettant en évidence l'aspect typique du clivage.

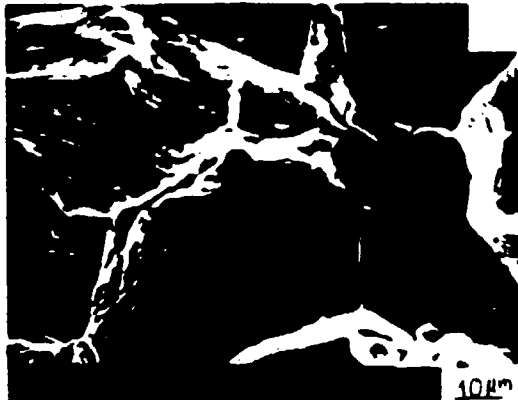
Les trois figures suivantes 3a, 3b et 3c montrent trois cas de ruptures intergranulaires qui peuvent être considérées dans cette catégorie. Les trois figures mettent en évidence que la rupture s'est précédée par une déformation plastique non négligeable du métal.

Fig. 3a - Rupture intergranulaire d'un fil de nickel moins fragilisé que celui présenté dans la figure 4b.

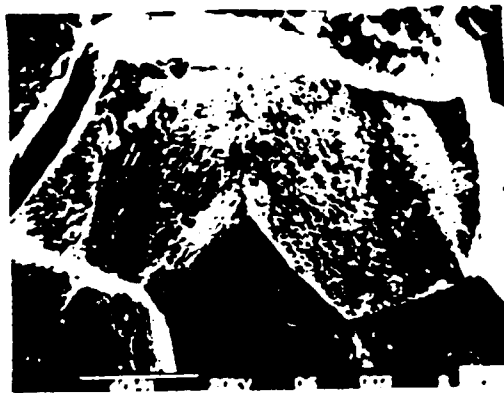
Fig. 3b - Rupture intergranulaire d'un acier inoxydable austénitique en fluage mettant en évidence la présence des microcavités aux joints des grains.

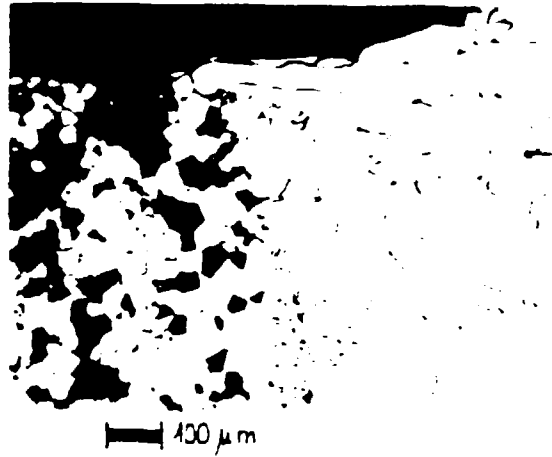
2. La sensibilisation à la corrosion intergranulaire des aciers inoxydables austénitiques peut également provoquer une rupture fragile. Cette sensibilisation est due à la précipitation des carbures riches en chrome, tels que les carbures de chrome dans les nuances à teneurs en carbone élevées qui diminue la quantité de chrome dans les zones adjacentes aux précipités.

Fig. 5a et 5b - Rupture d'un acier 304 sensibilisé à la corrosion intergranulaire après plusieurs années de fonctionnement à des températures comprises entre 400 et 530 °C.

La figure 5 montre un exemple de ce type de rupture produite lors de décontamination dans des feuillards en acier 304 (25 CN 18.10) qui avaient fonctionné pendant plusieurs années à des températures comprises entre 400 et 530 °C.

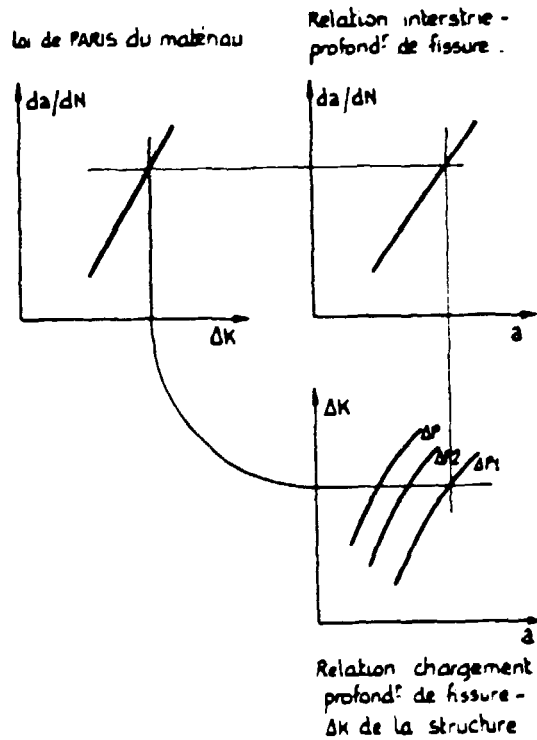
La figure 7 illustre le principe de cette méthode pour une pièce rompue en fatigue.

Partant d'une longueur de fissure et d'une vitesse de fissuration da/dN mesurée par interstries, on remonte à la variation du facteur d'intensité de contrainte ΔK , et connaissant la longueur de fissure au chargement P .

Fig. 7 - Principe de la méthode de l'évaluation des chargements en fatigue.
