INFLUENCIA DE LA FASE MARTENSITICA EN EL COMPORTAMIENTO AL DESGASE DE

ACERO INOXIDABLE 304 L

RESUMEN

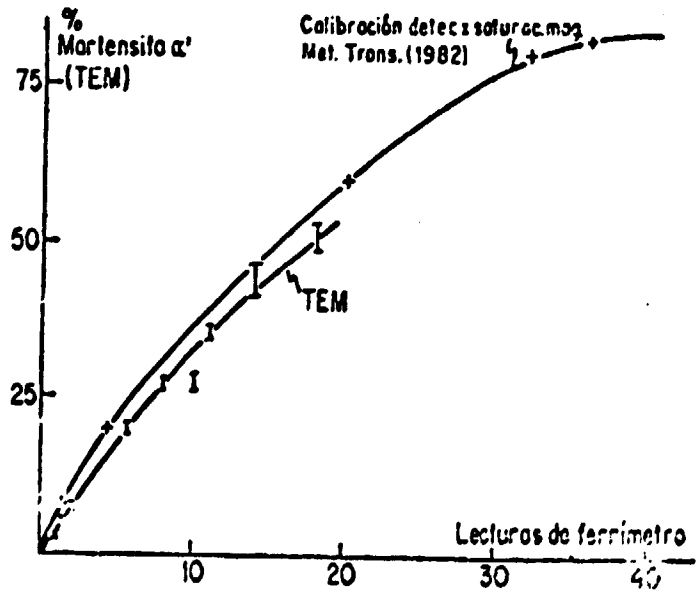
Fig. 4 Acero 304 - Curva de calibración del delta ferrímetro por mediciones con TEM.

2.9. Respuesta magnética: Se midió respuesta magnética superficial de las muestras después del proceso de desgaste, tanto en las muestras del comportamiento simple como en las de comportamiento dual. Las mediciones que en una primera aproximación, pueden considerarse sólo como un número magnético, se expresaron como porcentaje de martensita M' . Esta equivalencia se realizó teniendo en cuenta la curva de calibración (15-16-17), válida para aceros 304 L que su muestra

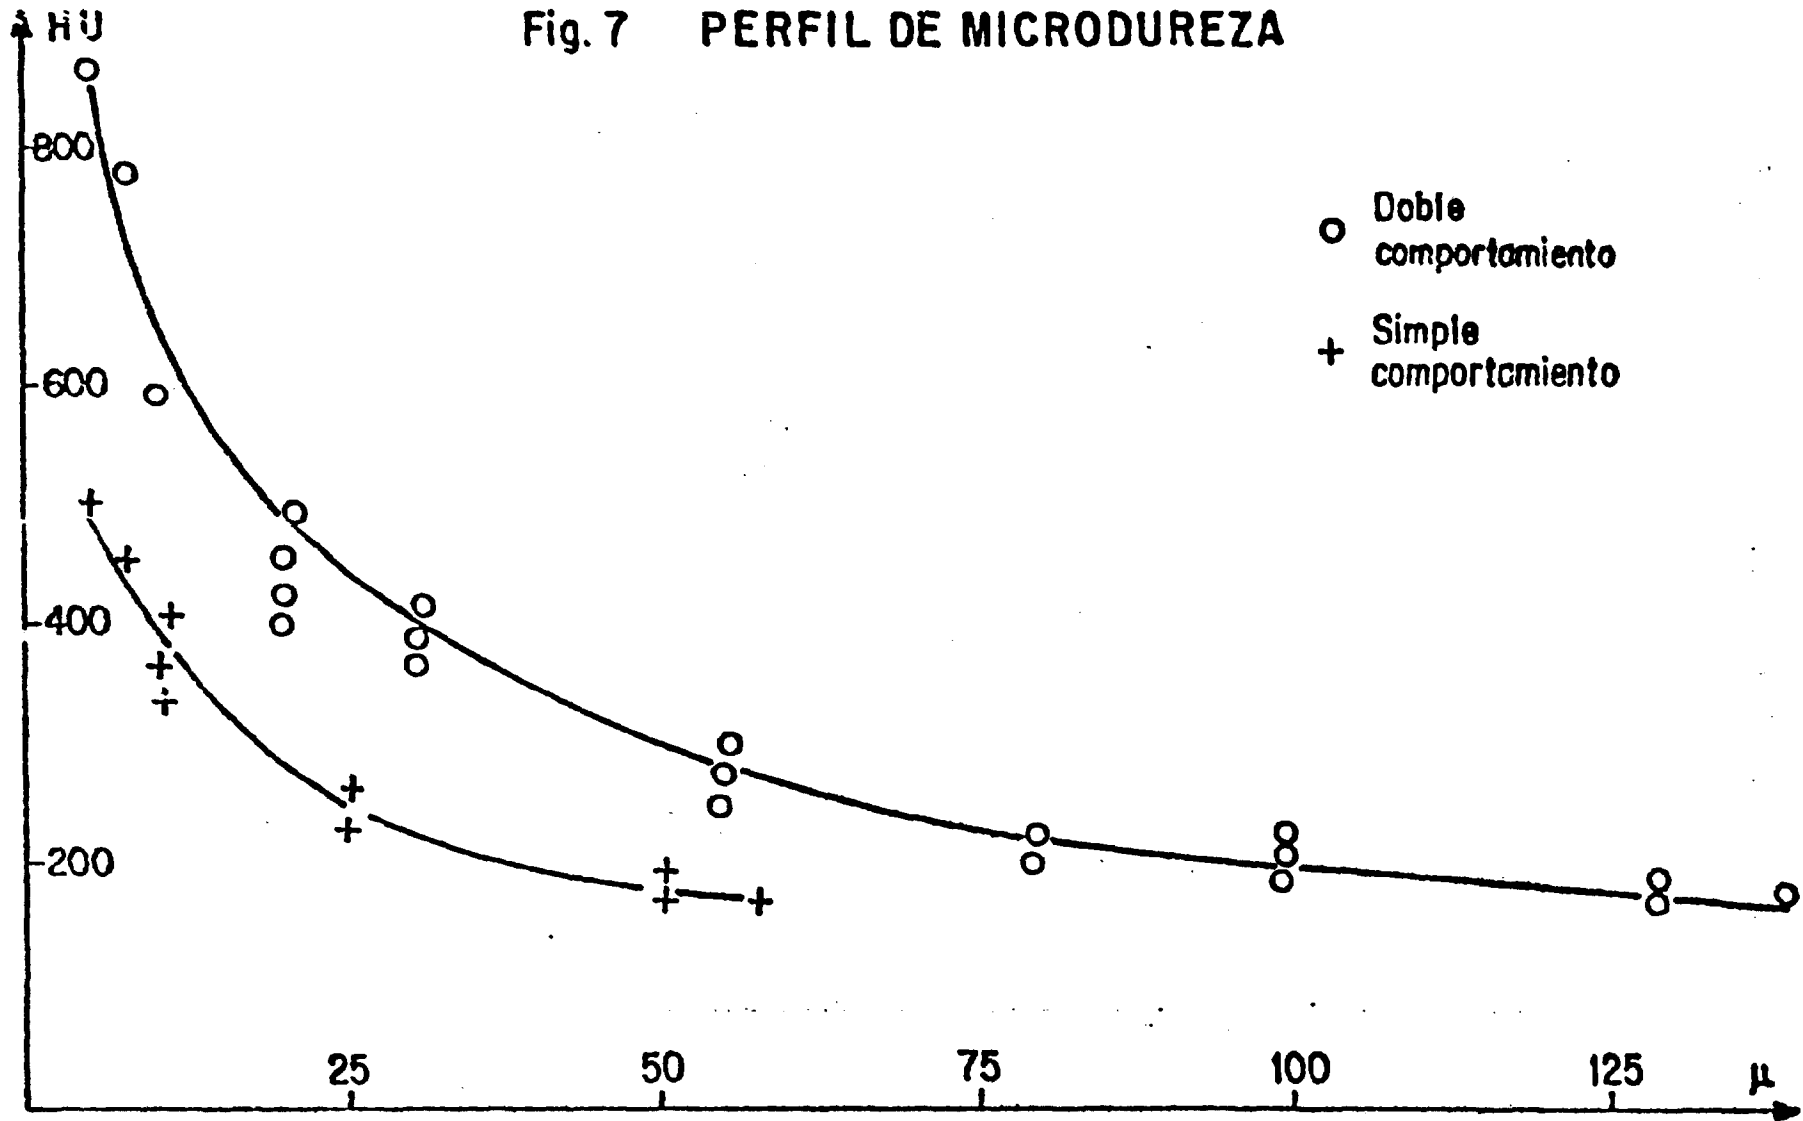
Los resultados obtenidos se graficaron en la fig. 6. Los perfiles de microdureza obtenidos se presentan en la fig. 7.

Fig. 7 PERFIL DE MICRODUREZA

4.1. Materiales con comportamiento simple. En nuestro primer grupo de ensayos analizando el corte transversal presentado en la fig. 3 y los ensayos de microdureza de la fig. 7 y comparando con el esquema presentado en la fig. 13, podemos decir: a) La capa A no se forma ya que la dureza en la superficie es igual o en algunos casos superior a la medida 5μ por debajo de la superficie. Si existiera una capa recristalizada ésta tendría una dureza menor. b) La transformación α' sucede ya en los primeros estadios del desgaste (comprobado por respuesta magnética) y se propaga por deformación plástica a zonas subsuperficiales. El espesor de la capa transformada se determina a partir de los ensayos de microdureza y en este tipo de comportamiento es del orden de 50μ (ver fig. 7). c) La formación de "cracks" ocurre en zonas muy cercanas a la superficie y su propagación hasta llegar a la misma es posible ya que no hay nada que se lo impida (partículas de segunda fase, etc.) desprendiéndose partículas finas. Por análisis de difracción de rayos X de las mismas se determinó que su parámetro de red correspondía a martensita α' . Esto último no implica necesariamente que la estructura superficial del "block" sea toda martensita α' , ya que las virutas han sufrido una deforma-

La dureza superficial, así como los perfiles de microdureza de la fig. 7, son
distintos a los del caso anterior. Esta mayor dureza superficial como el diferen-
te perfil de penetración de la misma se ven también reflejados en las microgra-
fías de cortes transversales, fig. 11 (comportamiento simple) y 11a, 11b y 11c
(comportamiento dual). Como se ve en las figs. 11a y 11b, los cracks están a ma-
yor distancia del borde que en el caso de comportamiento simple, además la propa-
gación de éstos hacia la superficie se ve impedida por la zona de alta deforma-
ción. Asimismo se ve en la fig.11 que los cracks formados están anclados por la
misma deformación y no pueden llegar a la superficie. Esto explicaría la baja for-
mación de debris en la zona 3 del ensayo. Las micrografías de las figs. 11a, 11b
y 11c muestran una secuencia que corresponde a las zonas 1, 2 y 3. En la primera
micrografía se ven islas de alta deformación pero los cracks todavía pueden pro-

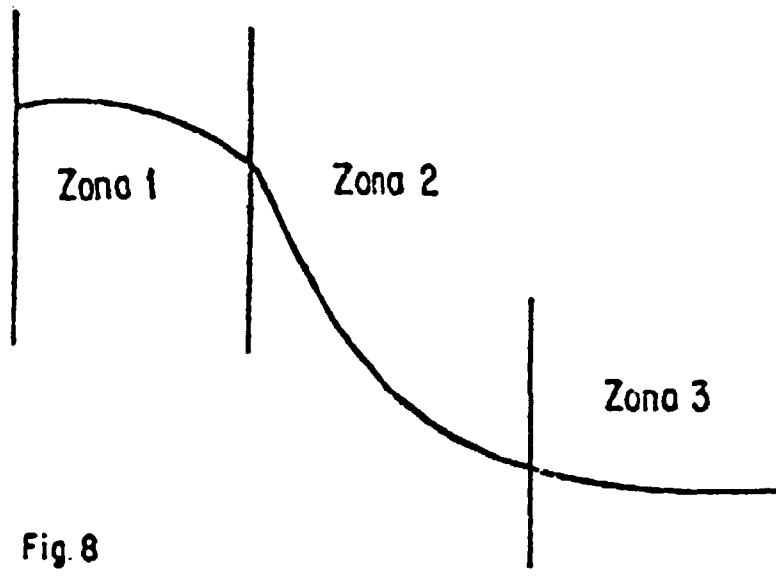
Fig. 8

Las zonas a las que se hace referencia corresponden a antes y después de la variación del coeficiente de fricción μ , como esquemáticamente se muestra en la fig. 8.

Se repitieron los ensayos en las condiciones en las que se presentaron comportamiento dual y se pararon los mismos ensayos de la zona 1, 2 y 3 (fig. 8) con los siguientes resultados: Zona 1: "Islas" de alta deformación, fig. 11.a Zona 2: "Islas" de poca deformación, fig. 11.b. Las mediciones de respuesta magnética se muestran en la Tabla IV:

La respuesta magnética en las primeras etapas del desgaste es mayor en estas
condiciones de trabajo que la que se obtiene en el mismo estado de desgaste en
condiciones de comportamiento simple, es decir según el esquema de la fig. 8.
 $\% \alpha'$ (zona 1 1800 revoluciones) $>$ $\% \alpha'$ (comportamiento simple 1800 revoluciones)

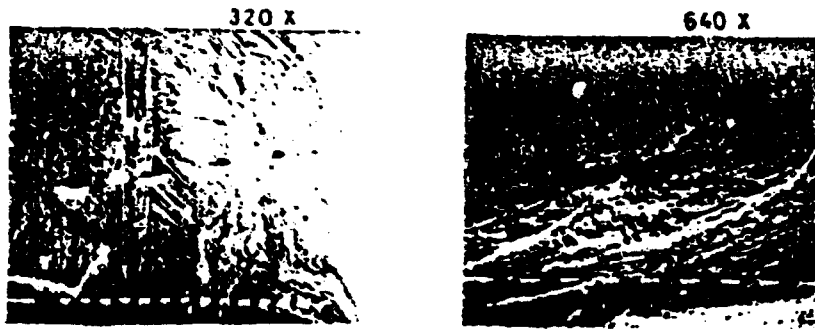
Según se presentara comportamiento dual o no las observaciones de SEM de los cortes transversales presentaban diferente morfología subsuperficial, fig. 10-11. En el caso de comportamiento simple o de alto desgaste se ve una zona deformada de espesor aproximado a 50 μ . En el caso de comportamiento dual o de bajo desgaste se observa una capa muy deformada cercana a la superficie de un espesor aproximado de 30 μ . Por debajo de esta banda continúa la zona deformada de características similares a las observadas en las muestras de comportamiento simple.

FIG. 10 Comportamiento simple
