Sis -- 1989:1

TSJERNOBYLULYKKEN. EN KATASTROFE
ELLER EN VEKKER ?

Johan Baarli

Foredrag holdt i Det Norske Vitenskapsakademi 12. januar 1989

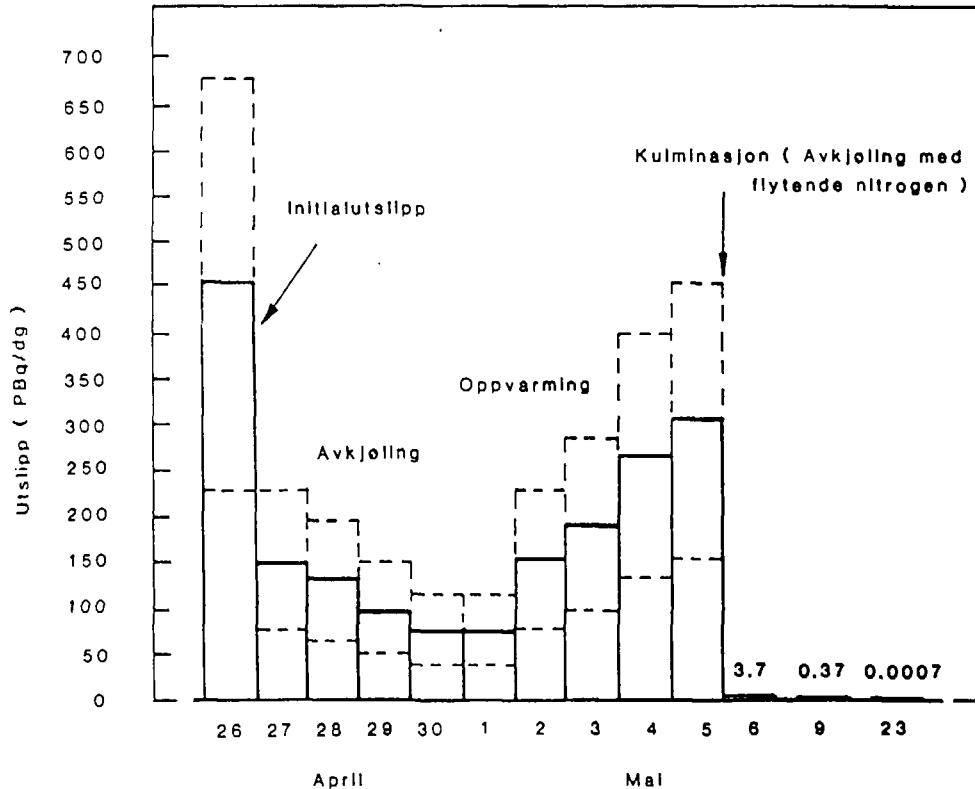
FIG. 12

DAGLIGE UTSLIPP AV RADIOAKTIVITET TIL ATMOSFÆREN
 FRA DEN HAVARERTE TSJERNOBYL REAKTOREN
 (ikke medregnet edelgasser)

Den totale mengden radioaktivitet i en reaktor er avhengig av hvor lenge reaktoren har vært i drift. Her var det snakk om 2 år. $4 \cdot 10^{13}$ Bq radioaktive stoffer fordelt på elementene iod, tellur, cesium og andre fissionsprodukter i reaktoren var tilstede (Fig. 11). Størstedelen ble frigitt over flere dager (Fig. 12). Økningen skyldes oppvarming ved tildekning av reaktoren.
