**ETUDE DES PERFORMANCES DU CONTROLE PAR  
EMISSION ACOUSTIQUE DE TUBES EN MATERIAUX  
COMPOSITES RESINE-FIBRE DE VERRE CONTENANT DES  
DEFAUTS**

***STUDY OF THE PERFORMANCES OF ACOUSTIC EMISSION  
TESTING FOR GLASS FIBRE REINFORCED PLASTIC PIPES  
CONTAINING DEFECTS***

EDF - - 96NB00111

SERVICE RÉACTEURS NUCLÉAIRES ET ECHANGEURS  
Département Etude des Matériaux

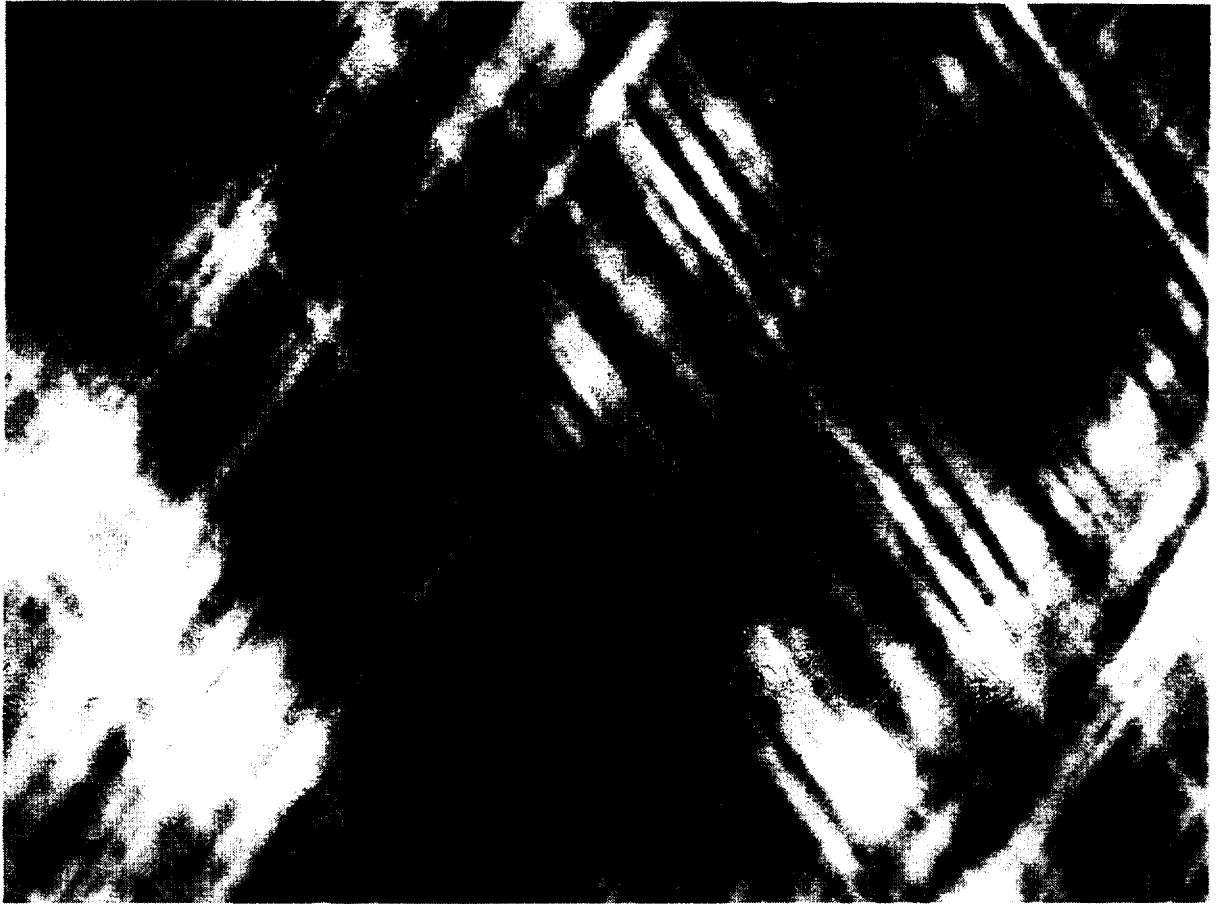
a - Photographie par transparence à partir de la face externe

b - Observation sur coupe micrographique

c - Détail de b

Figure 7 - Mauvaise imprégnation d'une nappe de roving. Tube D12B [4].

Les figures 7 à 9 présentent des photographies par transparence des tubes soumis aux essais et des coupes macrographiques des défauts. Ces figures sont extraites du document [4].

Des essais en pression interne d'eau, avec effet de fond effectués sur des tubes présentant des défauts de même nature, ont montré [4] que seul le défaut de mauvaise imprégnation de rovings à cœur de la partie mécanique abaisse significativement la pression de perlage (moyenne sur trois tubes : 114 bar au lieu de 210 bar, soit une réduction de 45%).

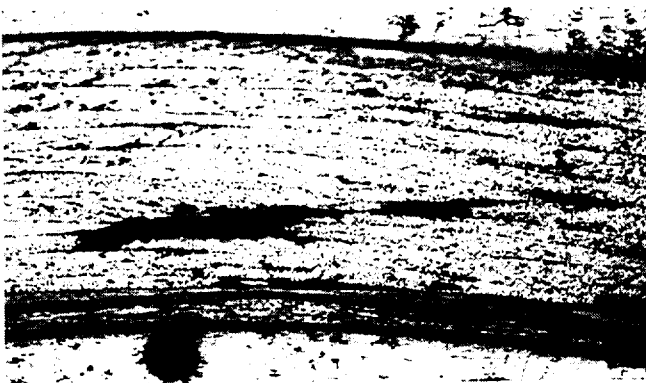
a - Photographie par transparence à partir de la face externe

b - Observation sur coupe micrographique  
x10

c - Détail de b  
x35

Figure 8 - Délaminage à cœur. Tube D8B [4].

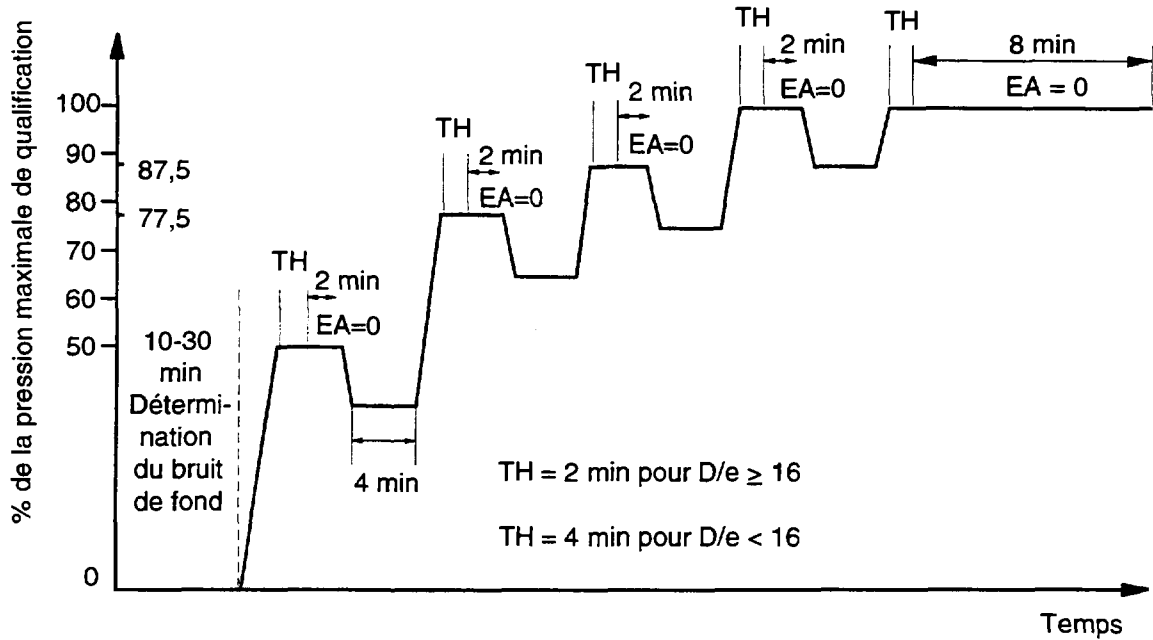
a - Essai de qualification suivant le code CARP  
Déroulement de la mise sous pression

b - Déroulement de la mise sous pression pour les essais destinés  
à la corrélation critères CARP / endommagement

Figure 10 : Déroulement des essais d'émission acoustique effectués sur les tuyauteries  
Déroulement de la mise sous pression [7]

Le CETIM a effectué le contrôle de tous les tubes, sains ou avec défauts, suivant le code CARP pour se prononcer sur leur qualification et évaluer les performances de ce code pour un éventuel contrôle en service (tableau V et figure 10).

A la suite des essais de qualification, les 7 tubes sans défaut, de longueur 2 m ont été soumis à une mise en pression jusqu'à un niveau beaucoup plus élevé (jusqu'au perlage ou presque), (figure 10). L'objectif de ces essais est d'étudier l'évolution des "paramètres CARP" en fonction de l'endommagement des tubes. Ces essais constituent une première approche de l'étude de l'endommagement de ces matériaux.

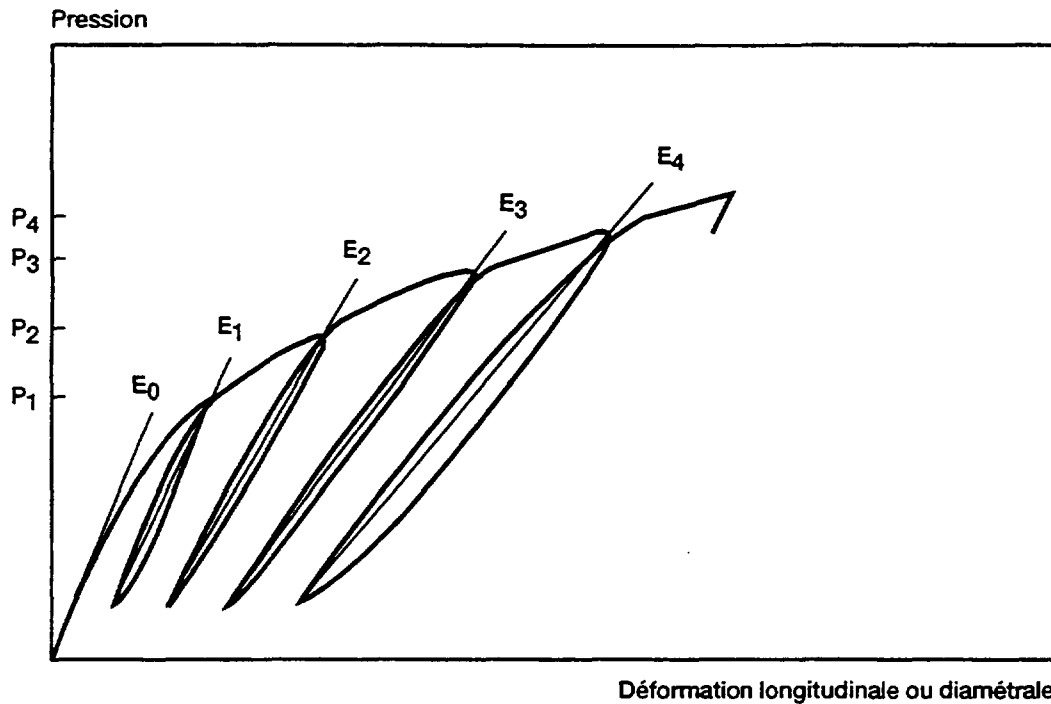
a - Détermination des modules élastiques au cours d'un essai de pression avec déchargements

$$\text{Endommagement } d = \frac{E_0 - E}{E_0}$$

b - Evolution de l'endommagement en fonction de la pression.

**Figure 12** - Suivi de l'évolution de l'endommagement lors d'essais avec déchargements par l'intermédiaire de mesures des modules élastiques.
