CARACTERIZACIÓN DE NITRUROS EN UN ACERO AISI 1010

Carmen Naquid Gutiérrez
Instituto Nacional de Investigaciones Nucleares
Gerencia de Ciencia de Materiales
Carretera México – Toluca. Km. 36.5
Salazar, Edo. de México

**TITULO : CARACTERIZACION DE UN TUBO DE ACERO INOXIDABLE
SA-358 TP 304 CL-QC DE LA CENTRAL LAGUNA VERDE**

SUBTITULO : METALOGRAFIA Y MICRODUREZA VICKERS

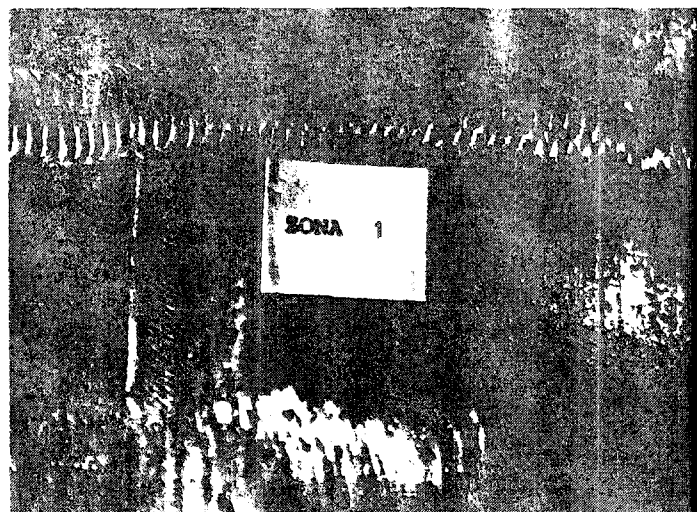
FIGURA 5
Soldadura longitudinal, zona 1.

El procedimiento de soldadura aplicado, así como las condiciones utilizadas y el metal de aporte fueron realizados de acuerdo a la normativa. Se tomaron fotografías de la sección del tubo completo en el estado de llegada (figura 1), la sección lateral con dos soldaduras circunferenciales aparece en la figura 2. La zona externa con tres soldaduras longitudinales unidas a las circunferenciales aparece en la figura 3. La zona interna del tubo se muestra en la figura 4. Para su estudio total se dividió el tubo en secciones, en la figura 5 se muestra la zona 1 con una soldadura longitudinal que intercepta una soldadura transversal observándose algunas indentaciones en el material base. En la figura 6, se aprecia la zona 2 con la soldadura circunferencial unida a la soldadura longitudinal.

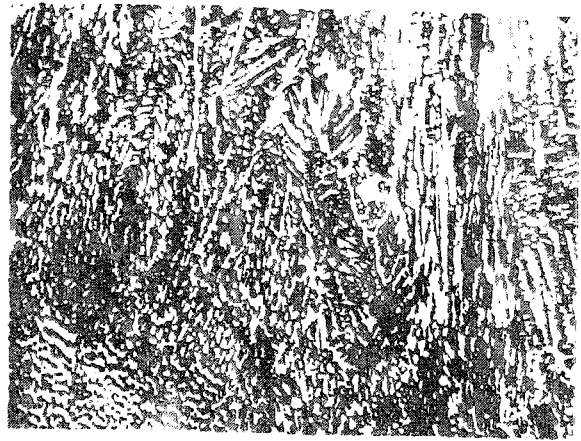
FIGURA 9
Soldadura reactivo de ataque: Agua regia
Magnificación 200X

Para revelar la microestructura se cortaron secciones de 1 cm^2 , se desbastaron y pulieron a espejo y después se atacaron con agua regia. La microestructura del metal base aparece en la figura 7 a una magnificación de 100X, esta corresponde a una estructura de grano austenítico característico del acero inoxidable 304. La zona afectada por el calor y la soldadura a una magnificación de 50X se observa en la figura 8, donde aparecen algunas indentaciones de la microdureza, varios precipitados e inclusiones que coexisten en las tres zonas(material base, zona afectada por el calor(ZAC), soldadura) apreciándose mejor en el metal base. La microestructura de la soldadura aparece en la figura 9 a una magnificación de 200X, en ella se observa la ferrita, la fase austenita y precipitados de diferente tamaño. A una magnificación de 50X la figura 10 muestra una micrografía en la parte de la soldadura con un bandeado causado por los disturbios de la solidificación del aporte de la soldadura. También se aprecia un bandeado en el material base debido al proceso termomecánico de fabricación del tubo. La figura 11 muestra la misma área a una mayor magnificación(100X). La estructura de solidificación identificada como una estructura dendrítica, se forma creciendo directamente del anterior paso de soldadura. En estas micrografías no se distingue con detalle la microestructura de la zona afectada por el calor, en este caso sería necesario un análisis por Microscopía electrónica de barrido para la mejor detección de las modificaciones microestructurales en esa zona.
