## **CLAUSURA DEL SITIO MALARGÜE DRENAJE SUBTERRÁNEO**

Giordano, N. y Liseno, A.  
CNEA – Unidad de Ejecución del Proyecto PRAMU.

An industrial uranium production facility stopped working in Malargüe city, Mendoza province. Nowadays, in that place there are 700,000 tons of solid tailings piles from the uranium minerals concentration process. They must be treated inside the site through engineering works included in the final closeout project.

This paper describes the project technical details of an underground drainage system, designed to depress the groundwater level and to be sure about the isolation of the solids to be treated from the groundwater.

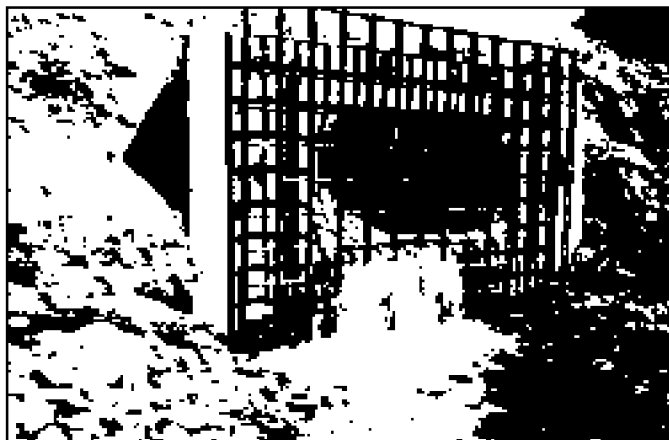
**Ilustración N° 11**  
**Descarga en Dren Sur**

La desembocadura del drenaje (ilustración N° 11) se realiza en un desagüe a cielo abierto a través de una boca de descarga provista con una reja, construida en hierro redondo de  $\varnothing 16$  mm, con una malla de 0,15 m de separación, soldada en todas sus intersecciones. Su finalidad es evitar la entrada de animales y actuar de sostén de una tapa de cierre hermético; contemplada por exigencia de la autoridad regulatoria provincial del agua, previendo cualquier posibilidad de salida de contaminantes al ambiente. La boca además, tiene un recubrimiento con hormigón simple, en los últimos 9 m de cañería; y en el talud de la descarga se construyó una losa anclada, sobre el revestimiento del caño que se apoya en el fondo del canal de desagüe.

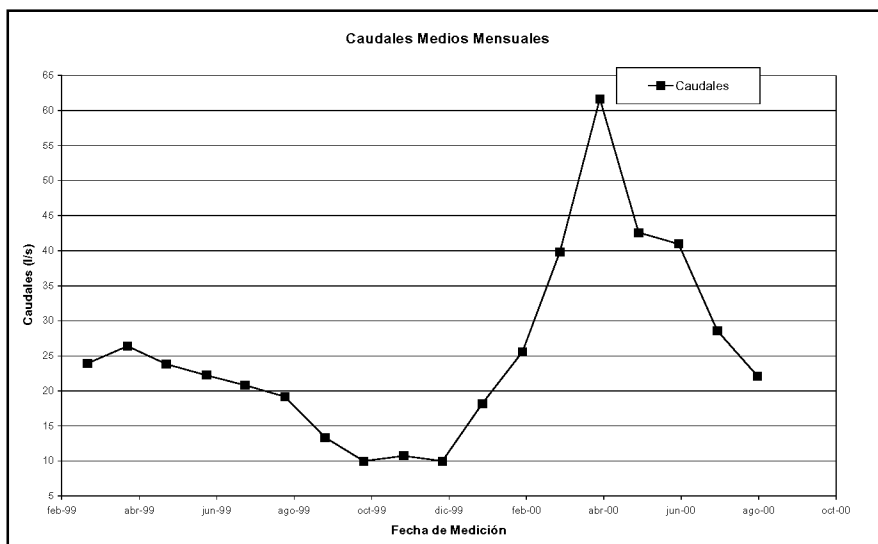
**Ilustración N°**  
**Caudal mensual medio**

No obstante lo antedicho, los caudales medidos en los meses que lleva de ejecución (ilustración N° 12), hace suponer que está operando satisfactoriamente de acuerdo a lo proyectado.
