## **SEGURIDAD RADIOLÓGICA DE EQUIPOS PORTÁTILES UTILIZADOS EN LA INDUSTRIA.**

**Miguel Angel Cateriano**  
**AUTORIDAD REGULATORIA NUCLEAR**  
**Av. Del Libertador 8250**  
**(C1429BNP) Ciudad Autónoma de Buenos Aires**  
**República Argentina**  
[mcateria@sede.arn.gov.ar](mailto:mcateria@sede.arn.gov.ar)

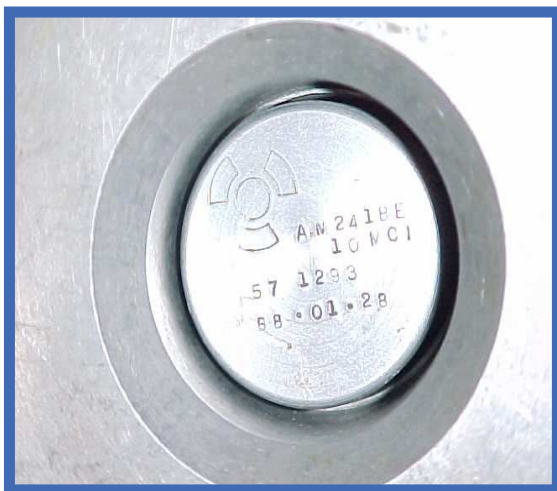
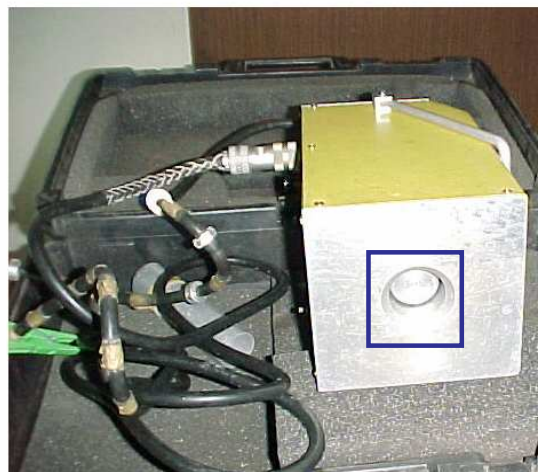
En la fig. 2 se puede apreciar un equipo similar en su embalaje original de transporte, donde se puede apreciar el extremo de la sonda que hace de blindaje a la fuente.

**Fig.2 Detalle del blindaje de la sonda**

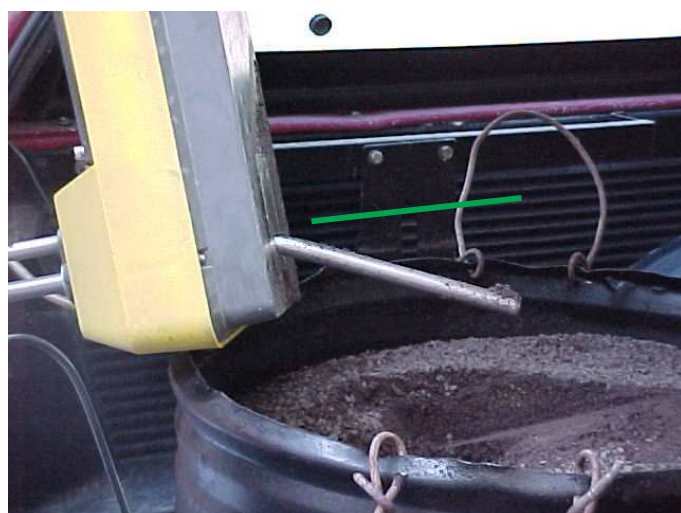
Síntesis del incidente: una empresa Constructora Vial llevaba a cabo tareas de repavimentación en una ruta cerca de la ciudad de Rosario, la empresa utilizaba un equipo Troxler, descrito anteriormente, rutinariamente se utilizan procedimientos habituales de señalización del equipo en operación y carteles de advertencia. El operador se encuentra realizando mediciones con el equipo, y accidentalmente, una máquina vial (motoniveladora) que circula cerca no detecta la presencia del equipo y lo golpea en un costado. El operador se aproxima al equipo e intenta introducir la fuente dentro del equipo, no lo consigue presumiendo que la barra de metal que alberga a la fuente gamma se pudiera haber torcido o doblado, decide verificar el estado de la fuente y levemente levanta al equipo de su posición en el suelo, constatando que efectivamente, la varilla está torcida. (Según se aprecia en Fig. 4).

**Fig. 4 Equipo con la varilla doblada**

A partir de allí el operador, procede al vallado de la zona con cintas de seguridad, coloca carteles de señalización y notifica a la A.R.N. de lo ocurrido, a través del Sistema de Intervención en Emergencia Radiológica. (SIER). Toma intervención el SIER, y se dirigen al lugar donde se desarrolló el incidente. El grupo SIER que intervino, realiza las primeras mediciones para verificar los niveles de radiación en las proximidades, los valores medidos son del orden de entre 80 y 100  $\mu\text{Sv/h}$  en contacto con el equipo y a un metro 6  $\mu\text{Sv/h}$ . Los valores medidos en contacto con la fuente gamma sin blindaje fue del orden de 30 mSv/h, en el extremo de la varilla (ver fig. 5) Se decide colocar el equipo dentro de un blindaje adecuado para ello se recurre a un recipiente metálico dentro del cual se colocó arena de alta densidad para blindar la radiación gama.

De esta forma el valor medido en contacto con el nuevo blindaje se redujo a 130  $\mu\text{Sv/h}$ . Se consideró un valor aceptable para el traslado del equipo dañado y se lo transportó hacia la ciudad de Buenos Aires, se lo almacenó de forma adecuada, colocándose a su alrededor un blindaje de plomo, para trasladarlo posteriormente al Centro Atómico Ezeiza, Sector Gestión de Residuos Radiactivos.

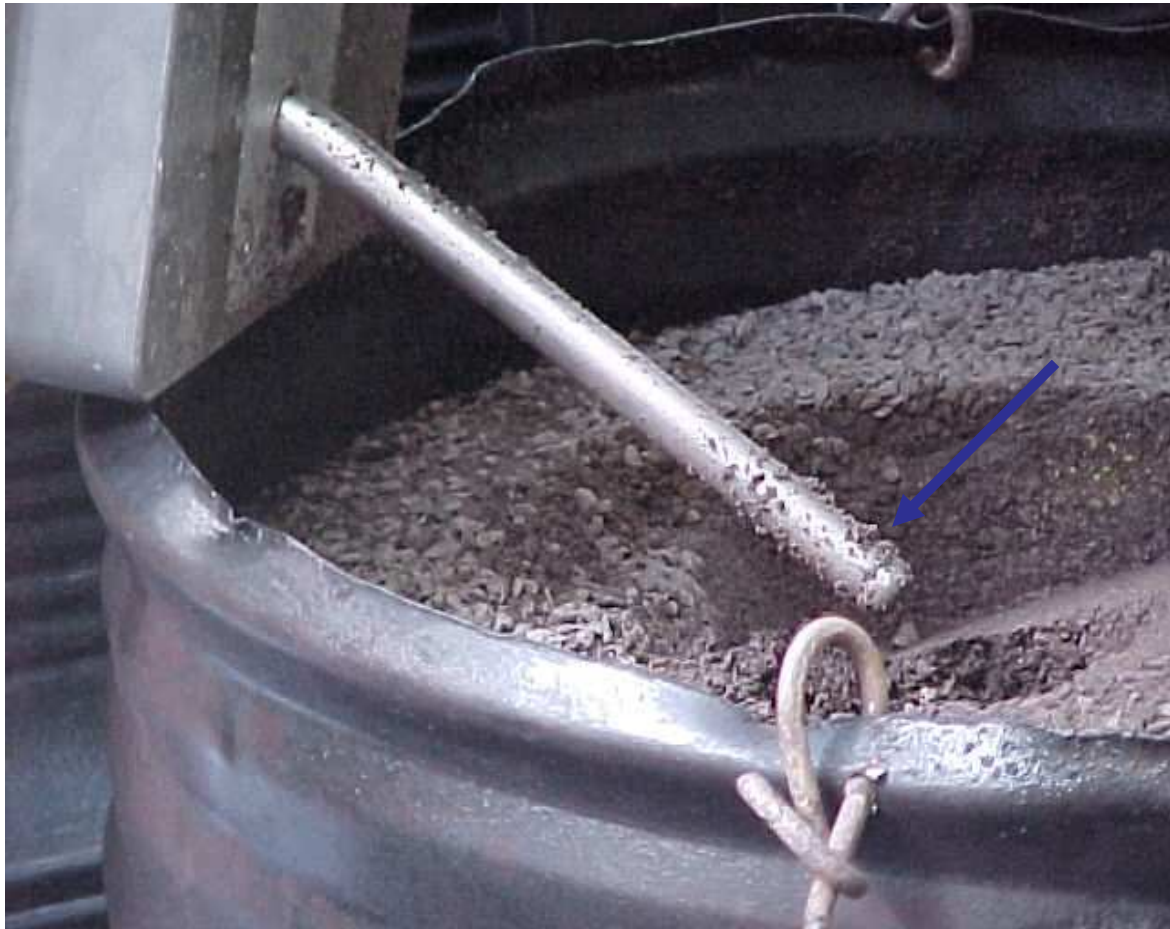
**Fig. 5 Detalle de la varilla, indicando ubicación de fuente gamma**
