# Estudio Metalográfico de Soldaduras de Reconstitución en Insertos de 1 cm<sup>3</sup>

Instituto Nacional de Investigaciones Nucleares (ININ), Km. 36.5 Carretera México-Toluca

En este artículo, se describe el estudio metalográfico de las soldaduras realizadas en probetas Charpy reconstituidas con muesca en "V", utilizadas en el programa de vigilancia de la vasija en nucleoelectricas. Se utilizan insertos de 1 cm<sup>3</sup>, donde normalmente los insertos son rectangulares de mínimo 18 milímetros de longitud. La importancia de utilizar insertos de 1 cm<sup>3</sup> es que se pueden medir las propiedades mecánicas en otra dirección del acero de vasija, al cambiar la dirección o sentido de la muesca en "V" o la cara donde esta muesca se hace en el inserto.

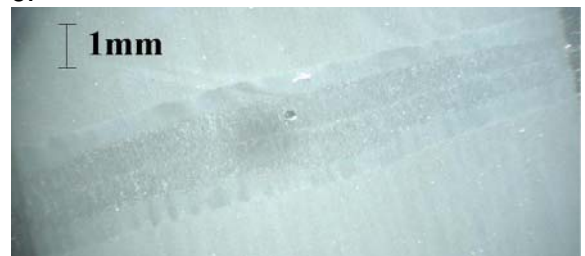
Se realizó el macroataque de la probeta por inmersión en HCl por 10 minutos, y se observa la macroestructura que muestra en la zona soldada granos columnares creciendo de la ZAC hacia el centro. Para una protusión de 1 mm se obtuvo la figura 6.

Fig. 6. – Fotografía de Macroataque en protusión de 1 mm.

La ZAC es de la misma dimensión 0.6 mm en promedio tanto en el Implante como en el Inserto. La zona soldada tiene un promedio en la parte central de 0.9 mm.
