REPUBLICA ARGENTINA  
COMISION NACIONAL DE ENERGIA ATOMICA  
Dependiente de la Presidencia de la Nación  
DIRECCION INVESTIGACION Y DESARROLLO  
Departamento Materiales

ANALISIS DE FALLAS DE ALABES DE TURBINAS

A.F. IORIO y J.C. CRESPI

1989

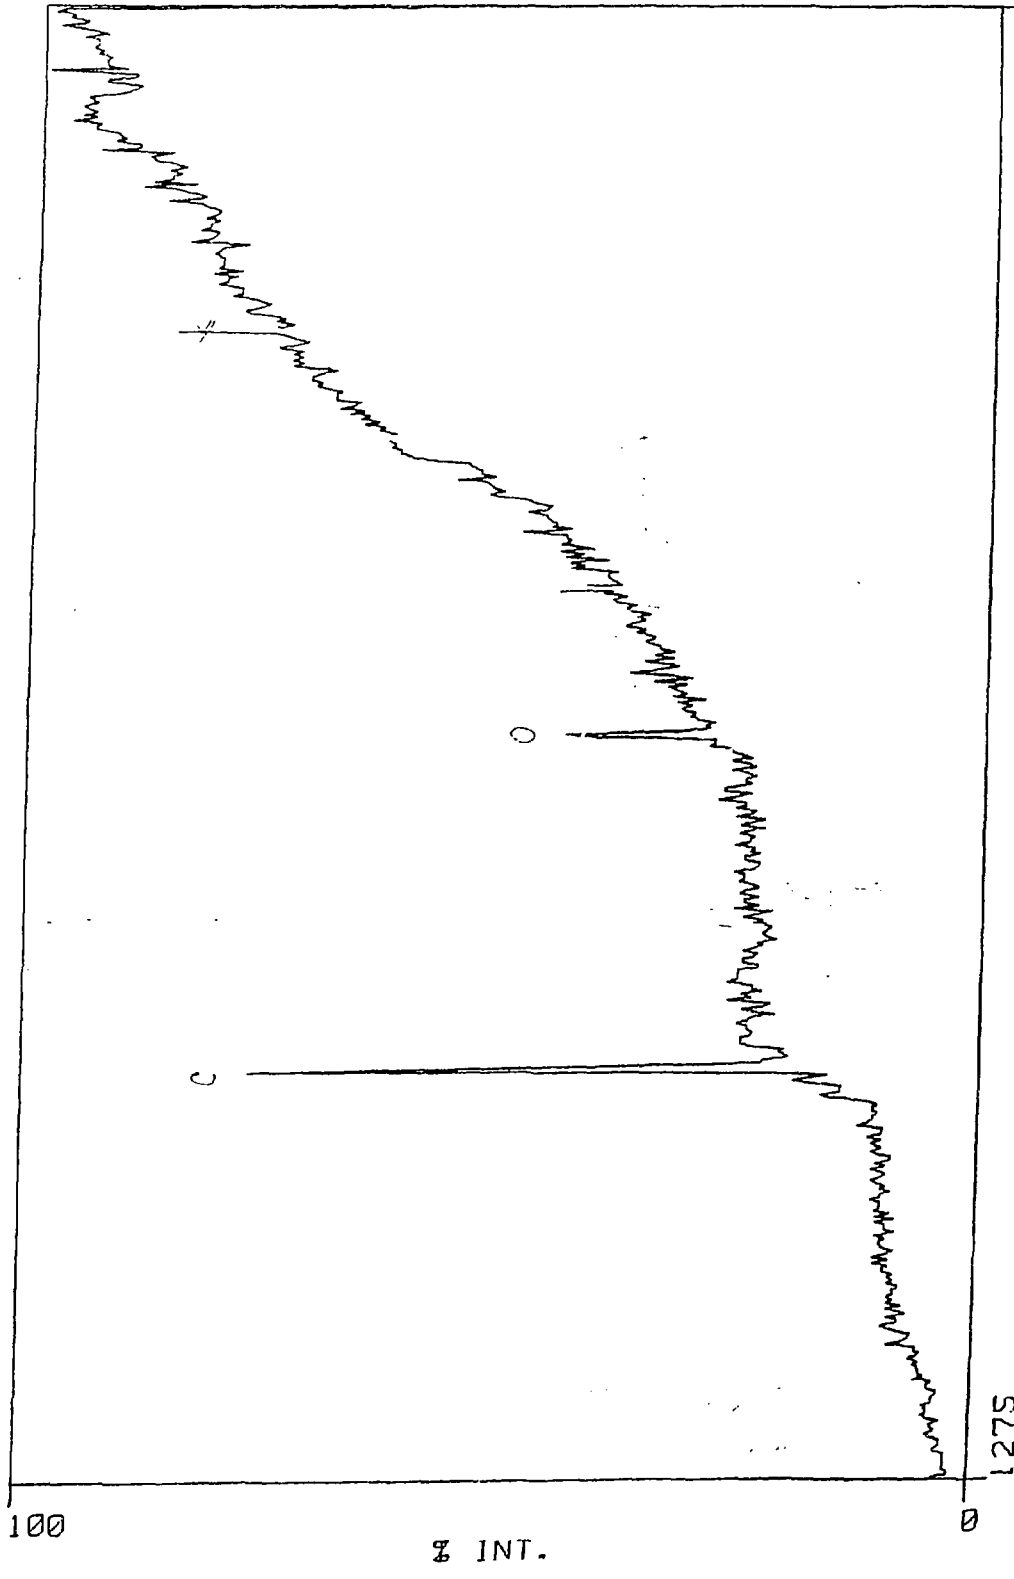
66CW - Ø XPS, en superfície. Fixura.

De acuerdo a lo conversado con técnicos de YPF el Diesel C deja como residuo S, Na, V, Fe, C y Cl y no contiene Pb. Sin embargo aunque el Pb no fue detectado con espectroscopía de electrones sobre la zona fracturada (XPS y Auger), un análisis químico del residuo superficial depositado sobre los álabes muestra que el mismo contiene hasta 2% de Pb (espectrográfico semicuantitativo).
