Walter Adrián Truppa¹ – Miguel Angel Cateriano¹

La pérdida de control de una fuente radiactiva puede resultar en una emergencia radiológica, sobre todo si esa fuente termina siendo tratada como chatarra. Este trabajo presenta un caso registrado en la República Argentina del hallazgo de una fuente radiactiva de Kr-85 de 9,25 GBq, utilizada en un equipo para medición industrial de espesor. Dicha fuente radiactiva, sin inscripciones ni identificación, fue registrada por un portal para detección de material radiactivo, dentro de la chatarra que ingresaba diariamente al horno de una importante acería. A partir de allí, la Autoridad Regulatoria Nuclear (A.R.N.) realizó una profunda investigación para determinar el origen de la fuente radiactiva, y paralelamente realizó en los laboratorios de medición, la identificación del material radiactivo que la componía. Esto condujo finalmente a una empresa en quiebra financiera y judicial, que no había notificado a la A.R.N. de esta situación, y que también poseía, según registros, otras once fuentes, de similares características. Finalmente el accionar y el esfuerzo regulatorio, (1) permitió la localización de la totalidad de las fuentes radiact

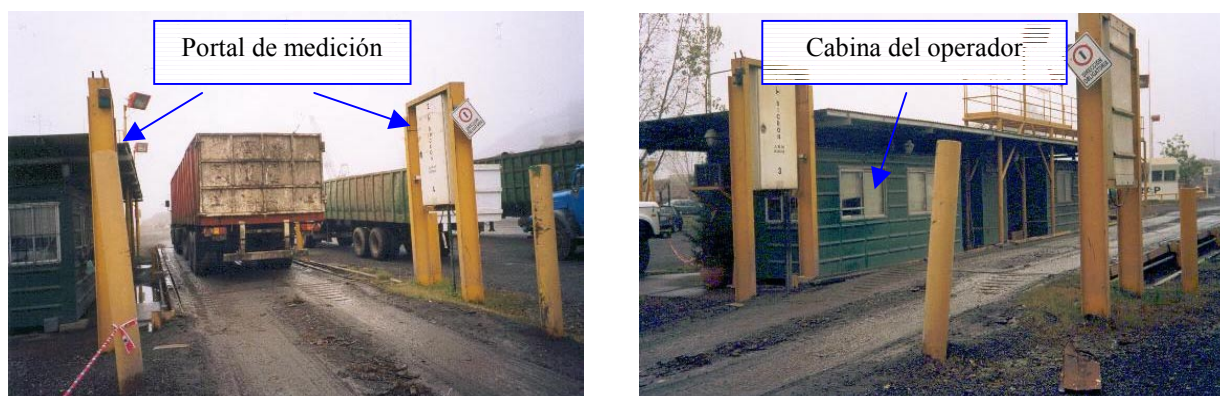
(Fig. 1) Sistema de medición instalado para detectar material radiactivo.

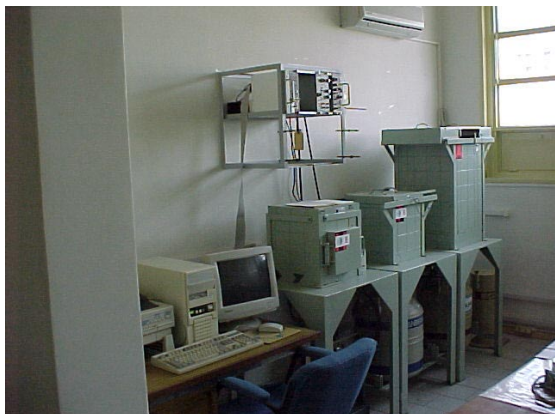
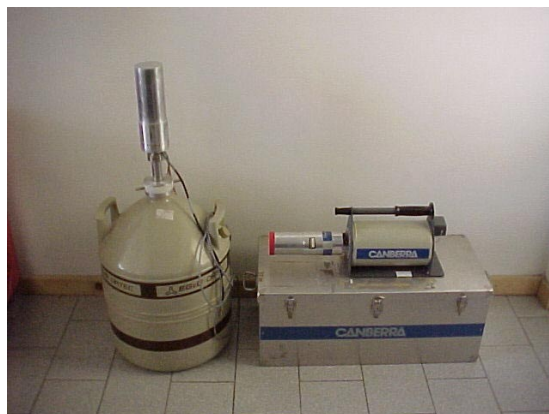
Se calculó su actividad aproximada en 9,25 GBq (250 mCi), al momento del hallazgo. (Fig. 6)

(Fig. 6) Laboratorio y equipamiento utilizado durante la medición.

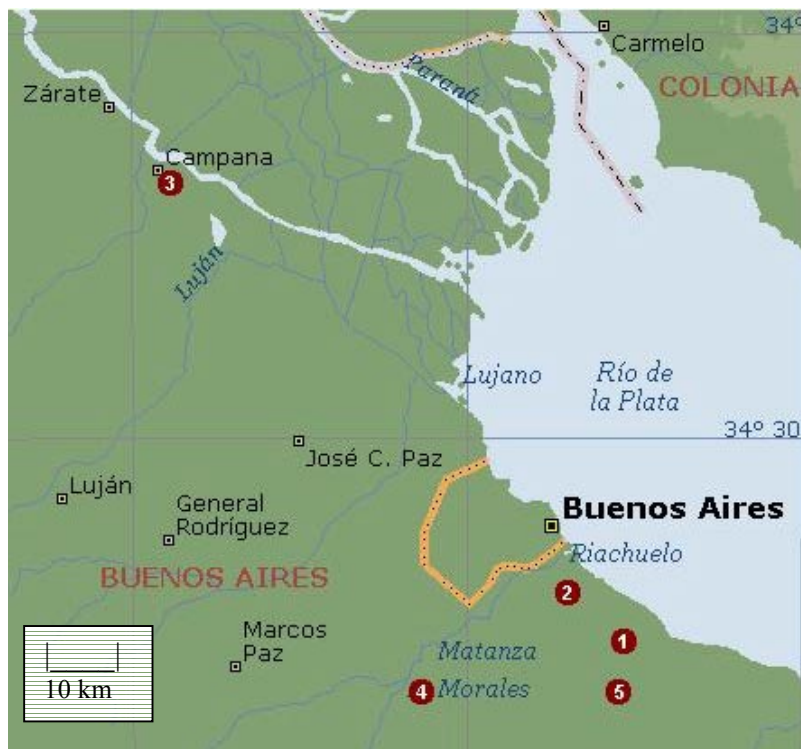
Como resultado de la inspección realizada a esta empresa se pudo ubicar la totalidad de las fuentes que pertenecían a la empresa en quiebra, y que fueran vendidas. (Fig. 8)

(Fig. 8) Trayecto recorrido por la fuente radiactiva desde su lugar autorizado hasta donde se la caracterizó y sitio donde se hallaron las fuentes restantes.
