IRPA 2013 – Artigo Técnico

### **Avaliação Radiométrica das Sepulturas das Vítimas do Acidente com o Césio 137 em Goiânia – 25 Anos Após.**

Leonardo B. Lage<sup>1</sup>, Rosangela da S. Corrêa<sup>1</sup>, Eliane E. dos Santos<sup>1</sup>, Ruffo Freitas-Júnior<sup>2</sup>

<sup>1</sup>Centro Regional de Ciências Nucleares do Centro Oeste-CRCN-CO

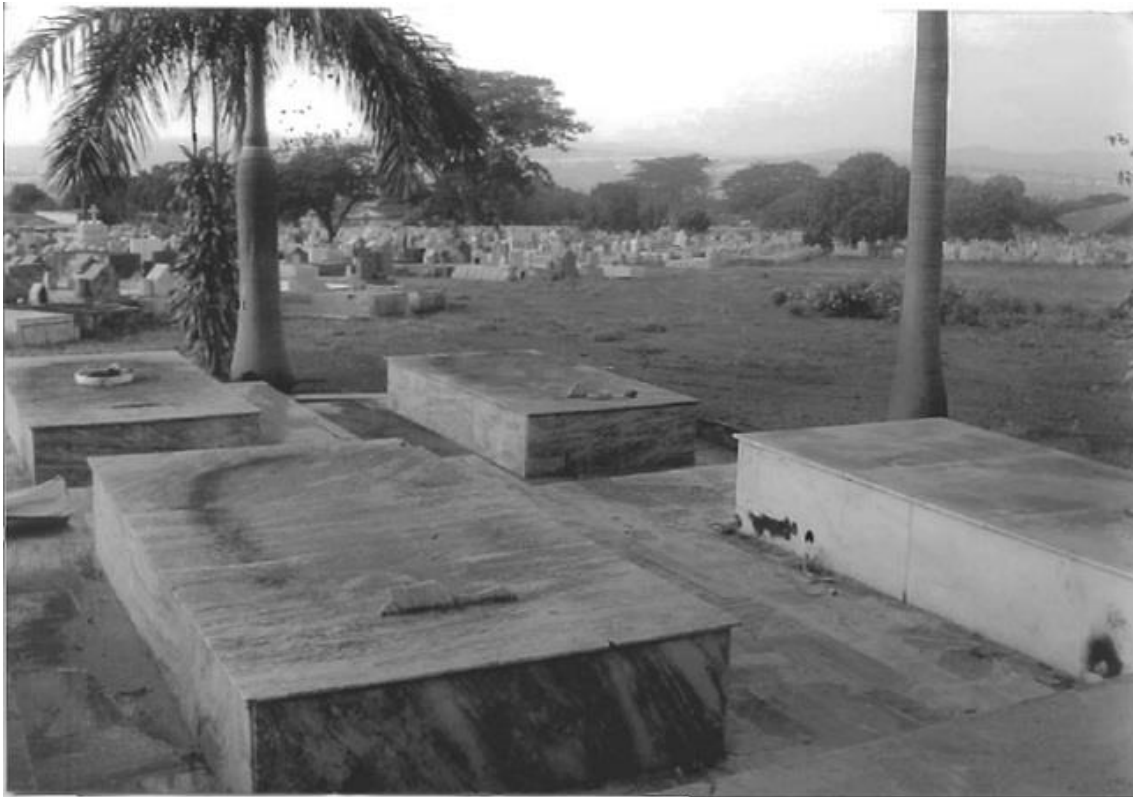
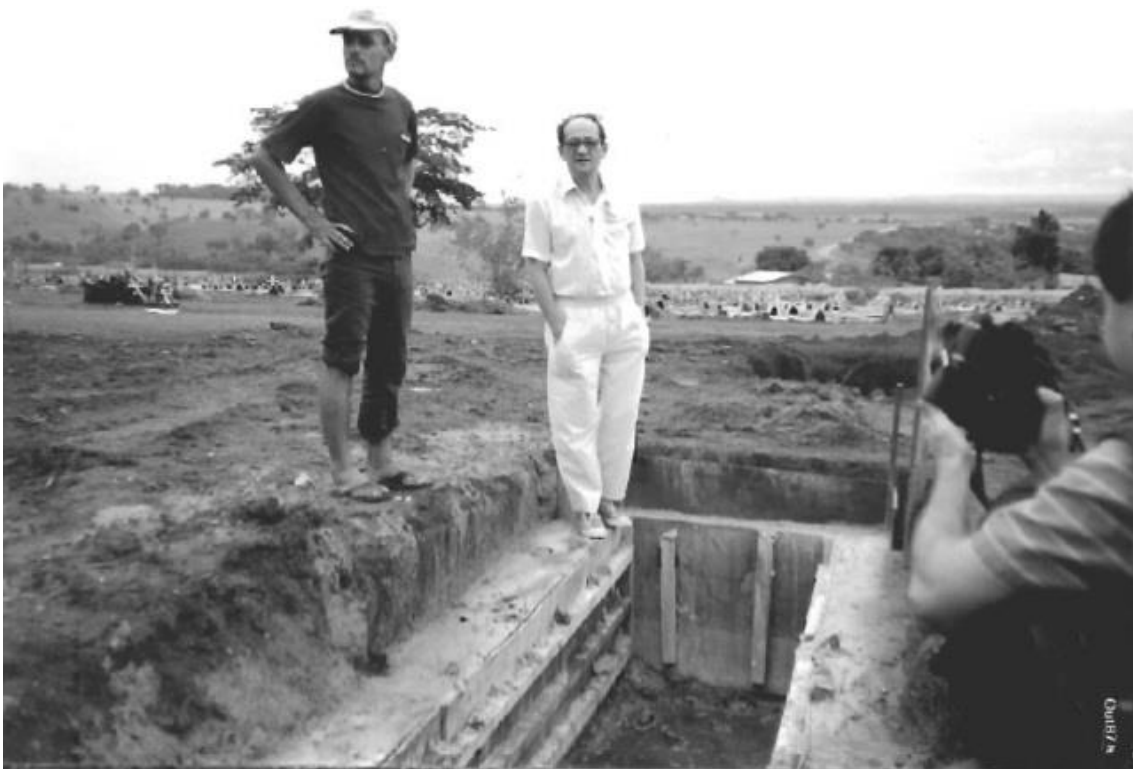
Assim, as sepulturas foram construídas de espessas paredes de concreto (Figura 1) e as urnas funerárias possuíam blindagem de chumbo (Figura 2). Mesmo tendo sido adotadas medidas de proteção radiológica bastante rígidas, a população demonstra preocupação e medo (3) com o local do sepultamento. Tal fato, pode ser constatado pelas diversas solicitações de posicionamento da CNEN, quanto à segurança do local.

Figura 1. Construção das sepulturas

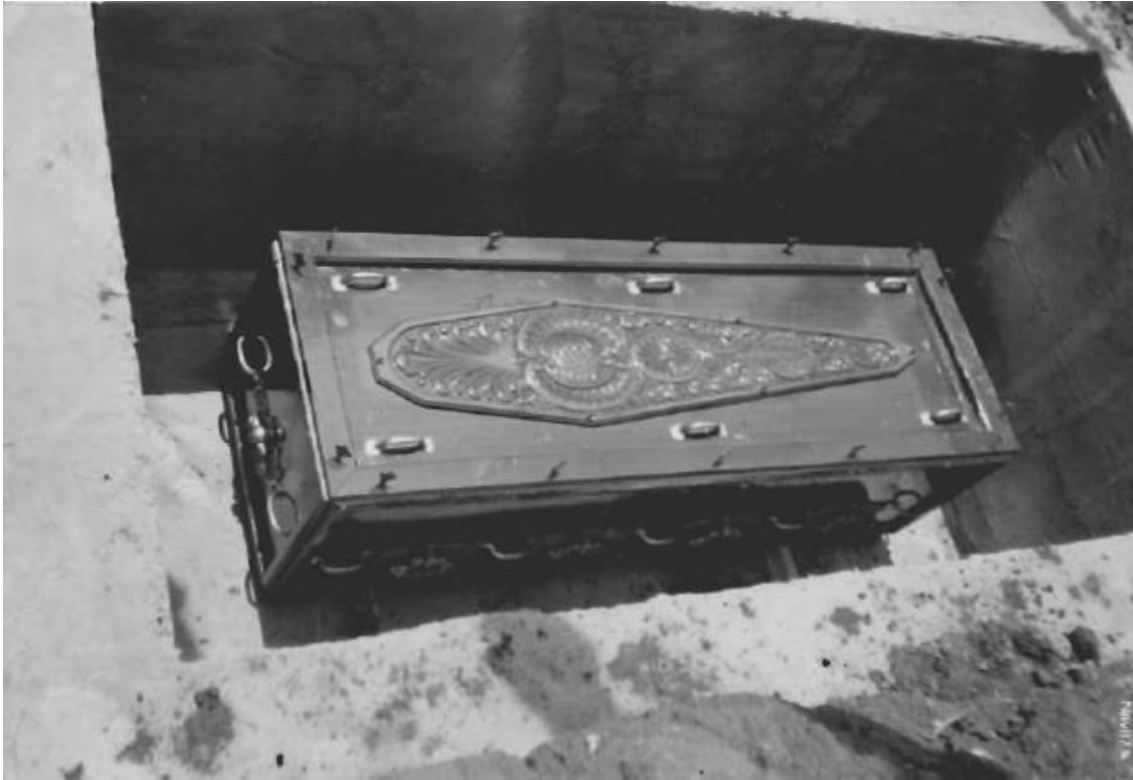
Figura 2. Blindagem das urnas
