**TÉCNICAS DE GAMAGRAFIA APLICADAS AO CONTROLE
DE QUALIDADE DE SOLDAS EM TUBULAÇÕES
DE SISTEMAS ADUTORES DE AGUA**

WLADIMYR SANCHEZ e HIROSHI OKI

PUBLICAÇÃO IEA N.º 334

Abril — 1974

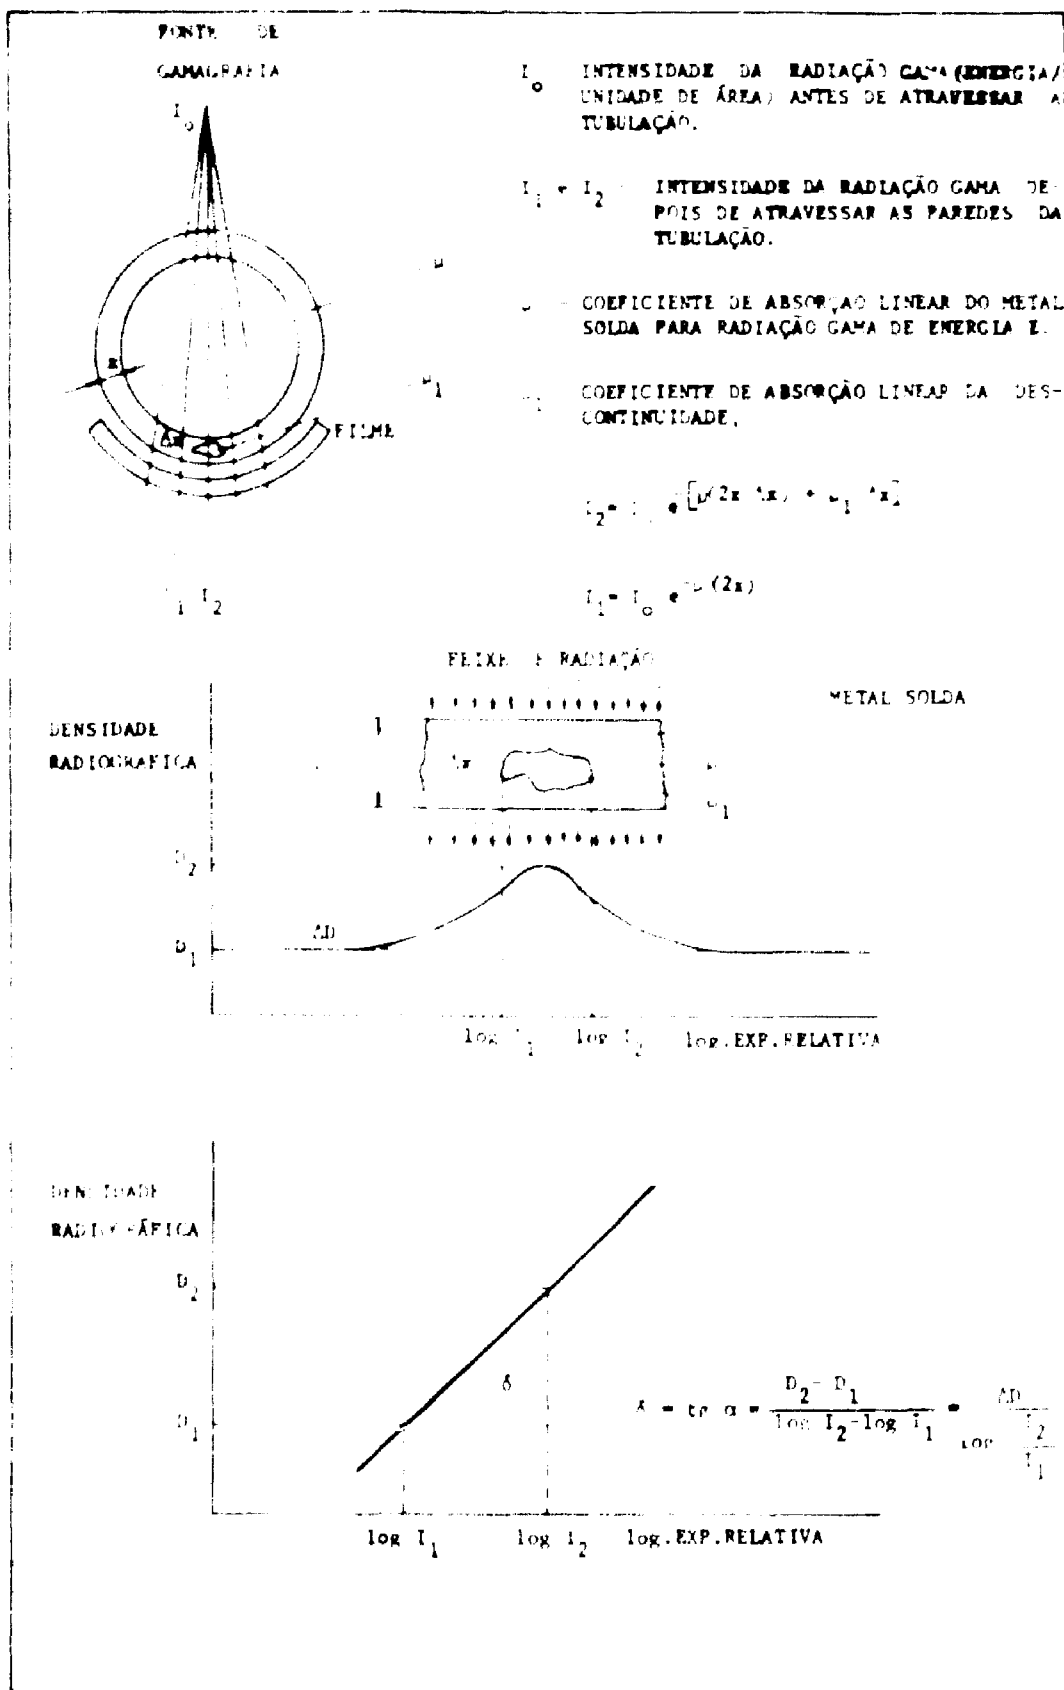
Figura 1 - Representação Esquemática de um Ensaio Radiográfico pela Técnica da Parede Dupla.

onde Δx é a espessura da descontinuidade observada e x a espessura da chapa soldada acrescida da espessura do reforço da solda (figura 1).

Considera-se que a diferença de densidade radiográfica (escurecimento do filme) entre a região da solda (D_1) e a região da descontinuidade (D_2) pode ser expressa pela relação $\Delta D = D_1 - D_2$. O contraste do filme utilizado no ensaio, considerado como sendo a diferença de densidade radiográfica entre essas duas regiões mostradas na gamagrafia e que foi provocada pela variação de exposição radiográfica decorrente da radiação gama atravessar diferentes espessuras de metal é representado por δ (figura 1).
