2. Conférence Européenne sur les essais non destructifs.
Vienne, Autriche, 14 - 16 Septembre 1981.
CEA - CONF 5935

COMPARAISON DES SENSIBILITES DES METHODES DE CONTROLES
UTILISANT LES ULTRASONS, RADIOGRAPHIE ET L'EMISSION ACOUSTIQUE
POUR L'EXAMEN D'UNE SOUDURE EPAISSE

auteurs : Michel ASTY
Claude BIRAC CEA

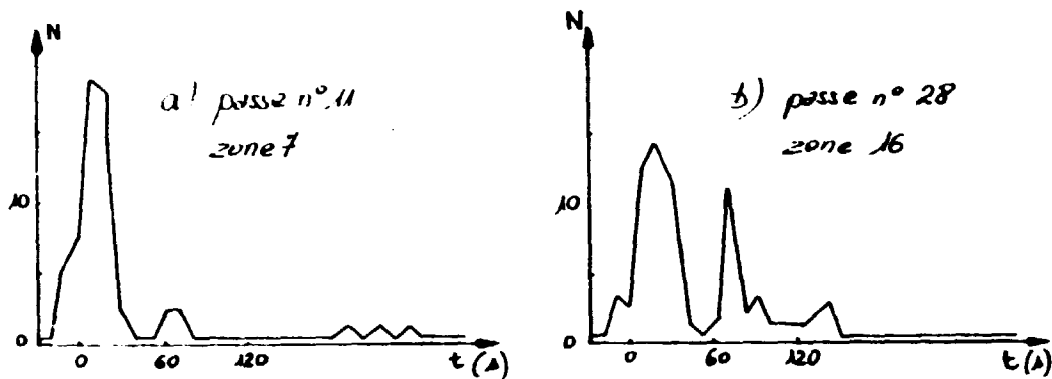
Figure 2. Evolution en fonction du temps, du nombre d'événements cumulés par périodes de 10 secondes.

(a) : Zone sans défaut.

(b) : Zone avec inclusion intentionnelle.

L'étude de l'évolution en fonction du temps du nombre d'événements cumulés par période de 10 secondes est présentée sur les courbes de la figure 2. Pour les zones sans défaut (2-a) un pic apparaît environ 30 secondes après le passage de l'arc et l'activité décroît ensuite très rapidement.

Le même traitement utilisé sur des zones comportant un défaut (2-b) montre, 60 secondes après le passage de la torche, un deuxième pic d'activité pouvant même, dans certains cas dépasser le pic dû au soudage.

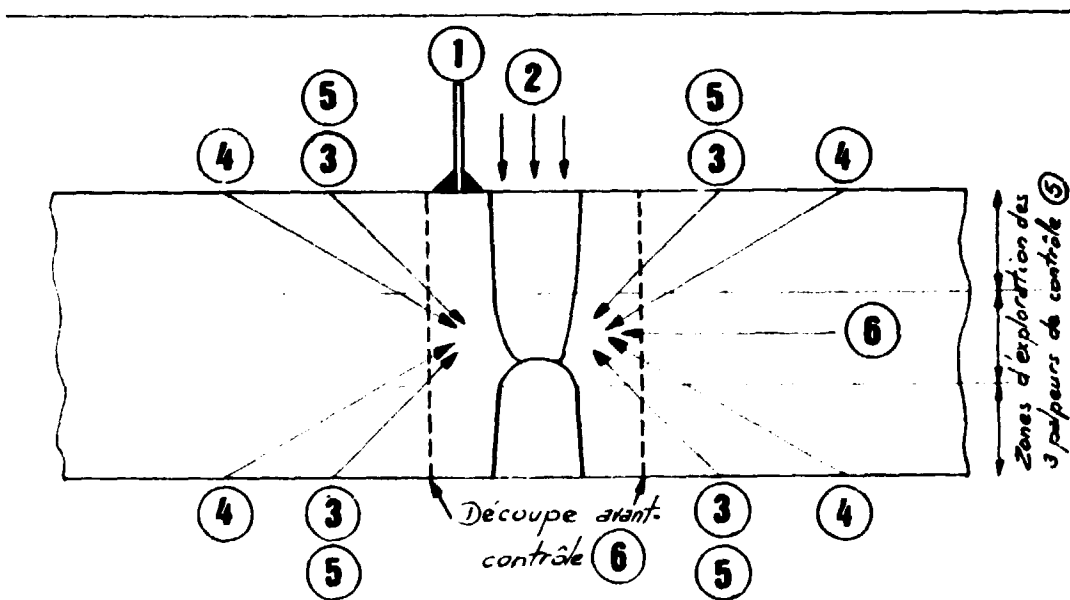
- (1). CAPTEUR D'EMISSION ACOUSTIQUE.
- (2). CONTROLE PAR RADIOGRAPHIE.
- (3). CONTROLE MANUEL PAR ULTRASONS A 45°.
- (4). CONTROLE MANUEL PAR ULTRASONS A 60°.
- (5). CONTROLE AUTOMATIQUE PAR ULTRASONS FOCALISES A 45°.
- (6). CONTROLE AUTOMATIQUE PAR ULTRASONS SOUS INCIDENCE DROITE.

Figure 1 : Schéma rappelant les différentes méthodes de contrôle non destructifs mises en oeuvre.

Les contrôles non destructifs réalisés (figure 1) sur le joint soudé après arasage du cordon peuvent être classés en 2 catégories :

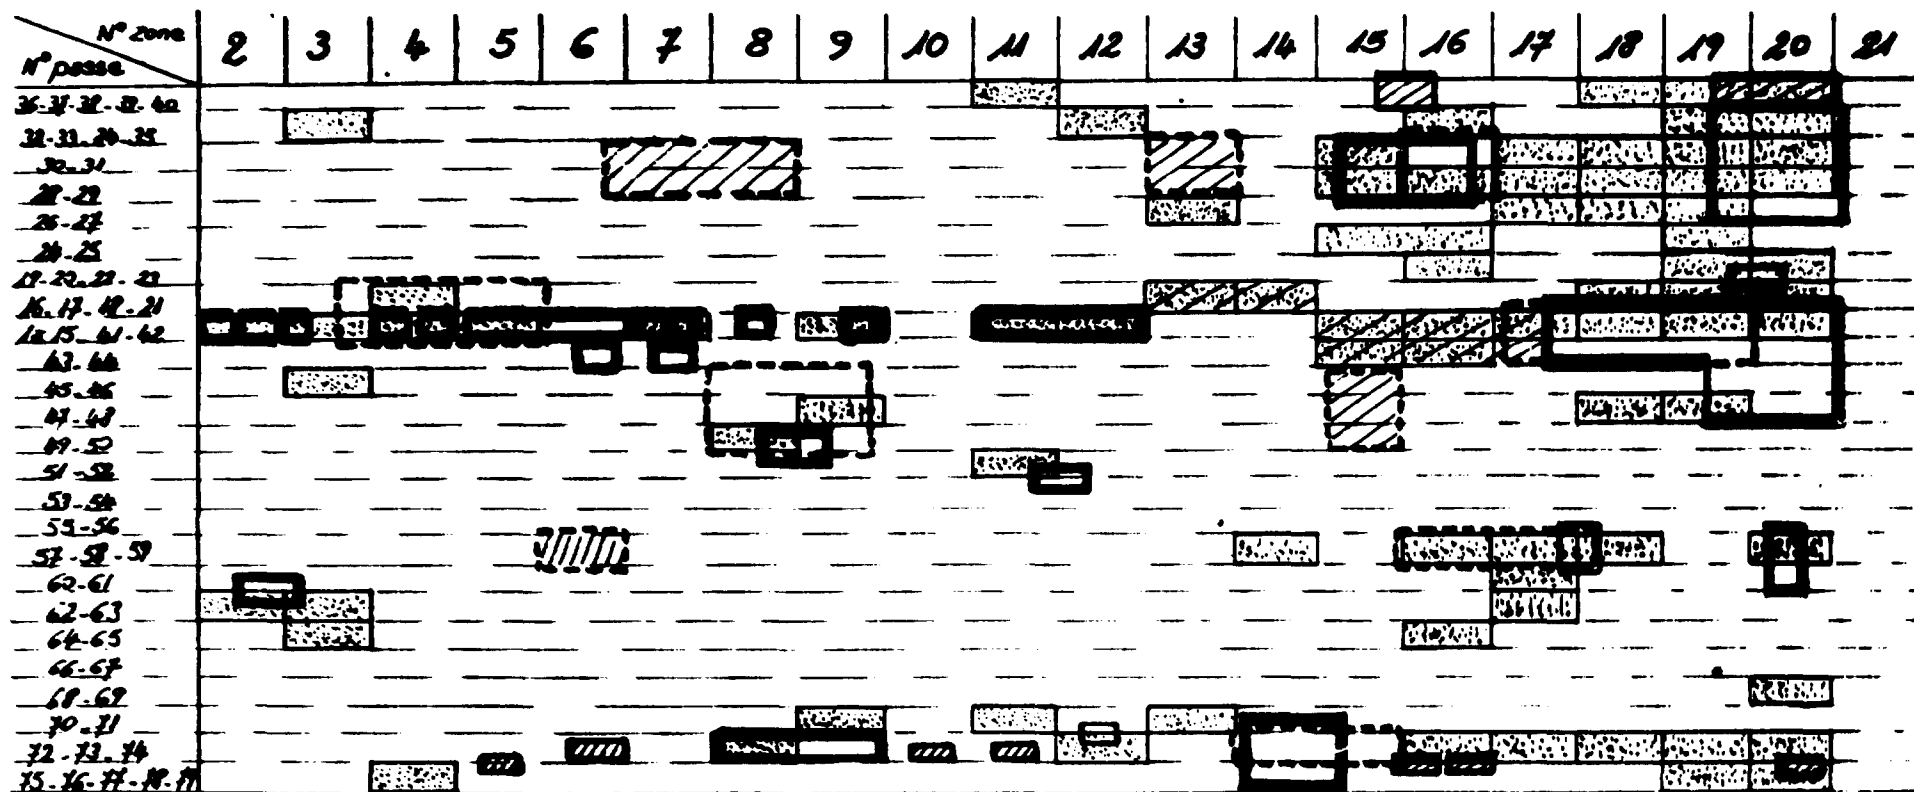
■ INDICATION DES CONTROLES ULTRASONORES.

//// INDICATION NON CONFIRMEE PAR LES EXAMENS DESTRUCTIFS.
