RÅDET FÖR
KÄRNKRAFTSÄKERHET

**HAVARIET I TJERNOBYL 4
OCH DESS KONSEKVENSER**

RKS-86-16 1986-10-15

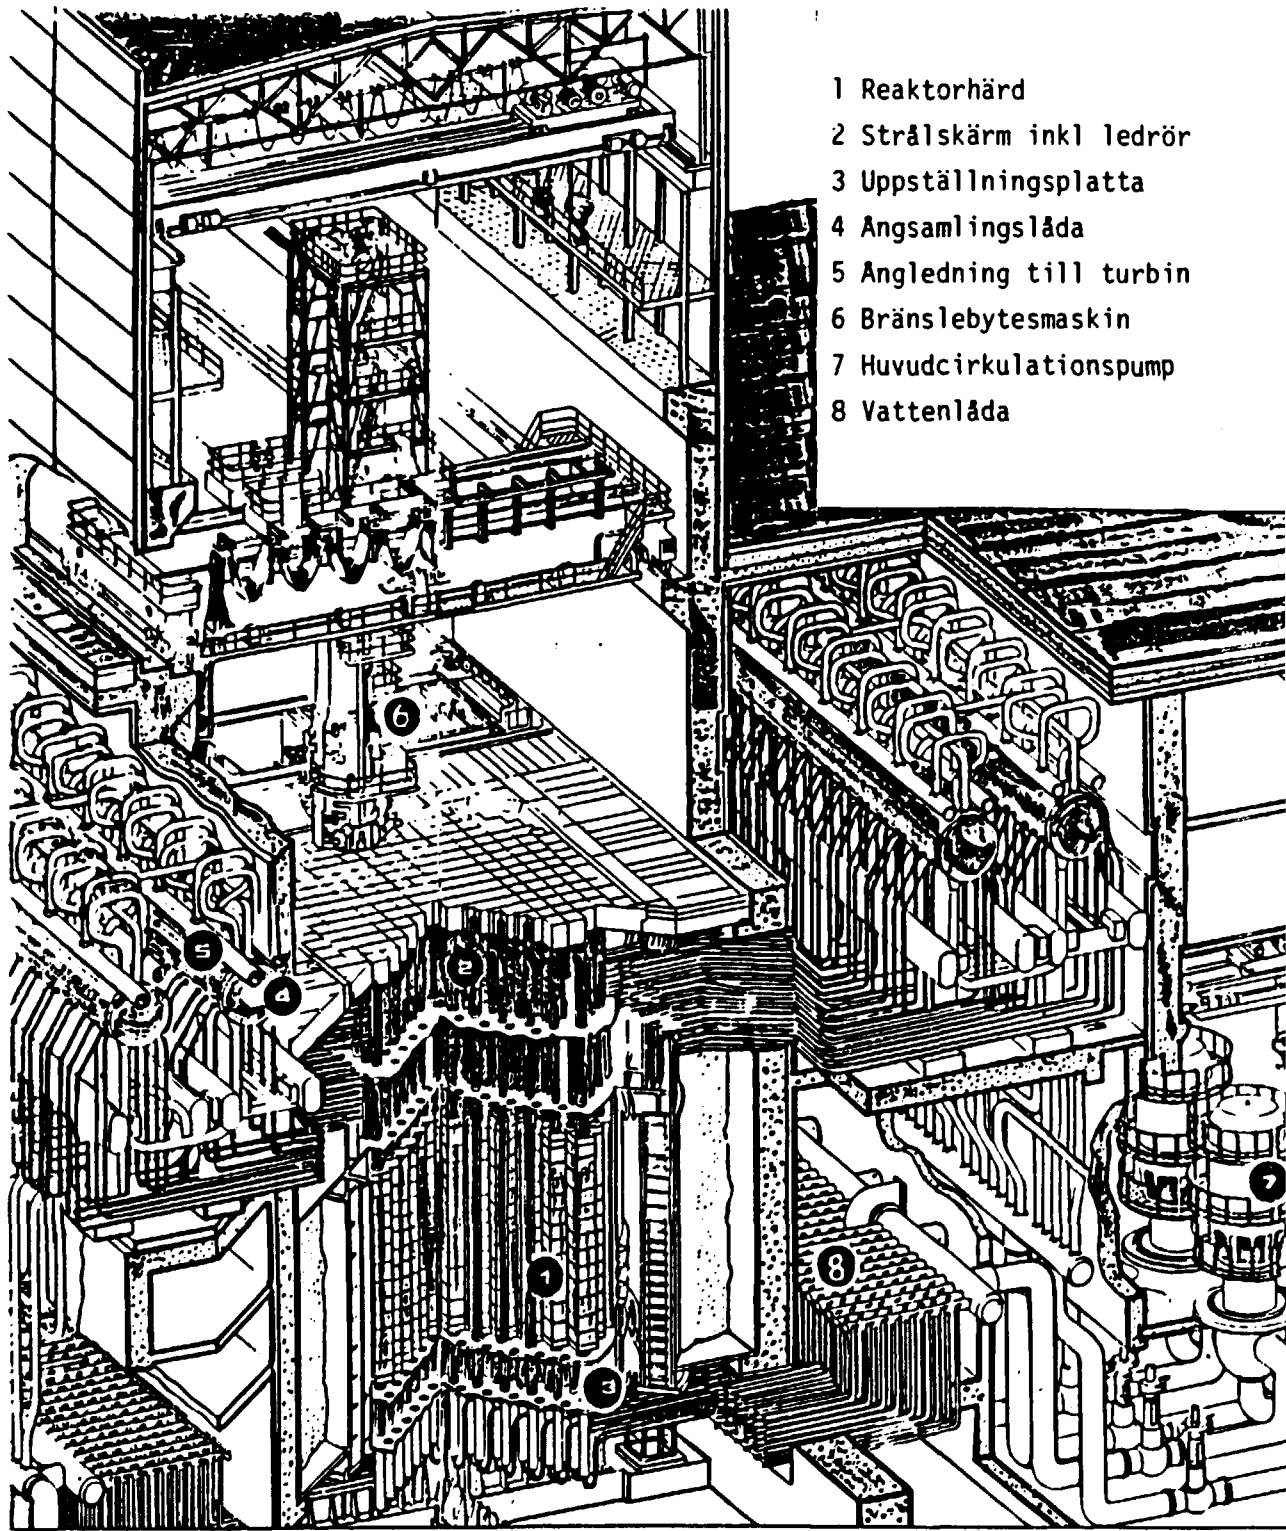
FIGUR 4: SKISS AV REAKTORDELEN FÖR RBMK-1000

Härden och grafitreflektorn är inneslutna i den gastäta moderatortanken. Tanken är dimensionerad för att tåla ett inre övertryck av 0,08 MPa för att klara ett brott på en tryckkanal utan att tanken spricker. Detta utrymme är gastätt för att utestänga syre från grafiten. Det gastäta utrymmet genomströmmas av en blandning av helium / kvävgas med syfte att tidigt detektera skador på en trycktub för att förebygga en reaktion mellan vattenånga och grafit. Tanken står i förbindelse med nedblåsningssängerna via ett vattenlås.

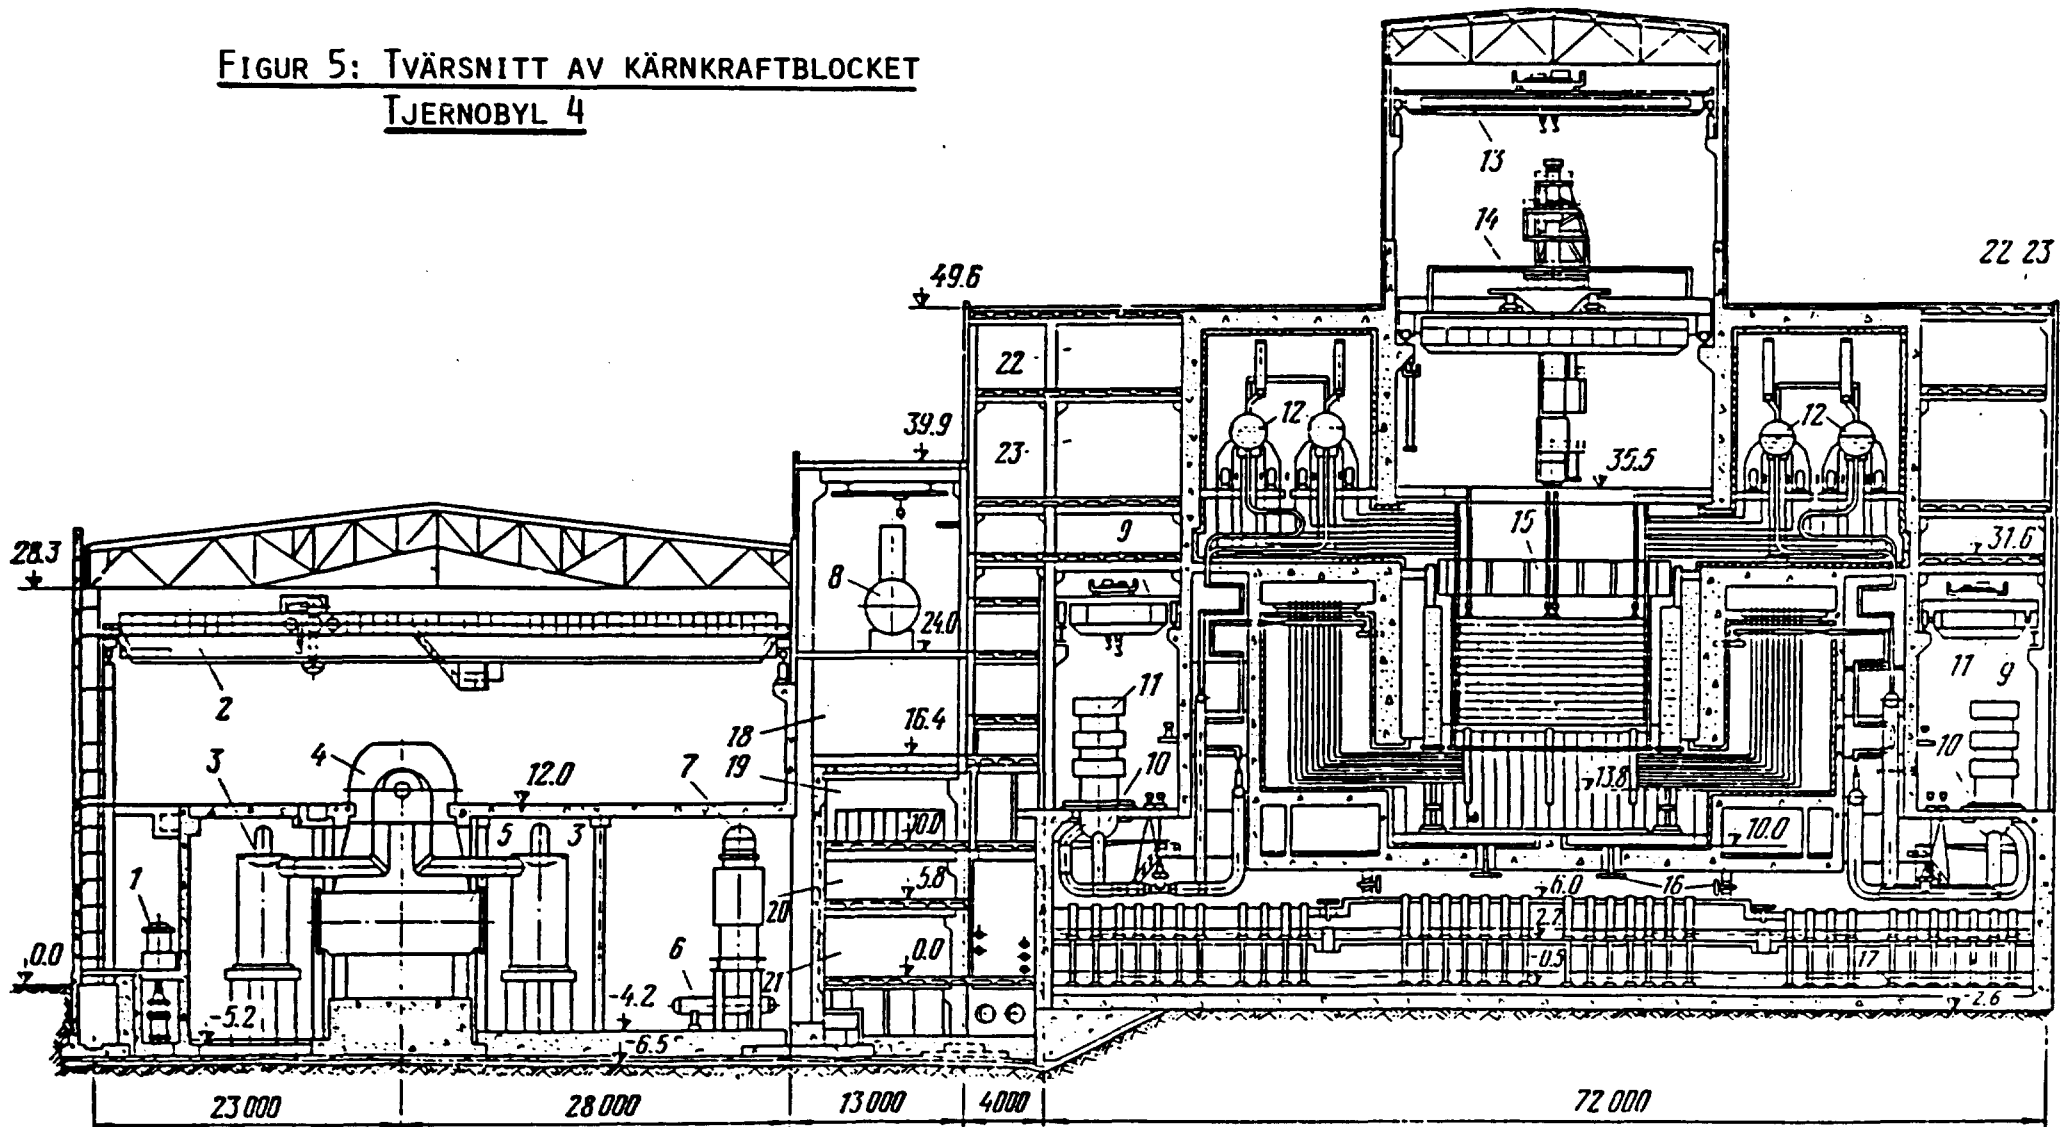
**FIGUR 5: TVÄRSNITT AV KÄRNKRAFTBLOCKET
TJERNOBYL 4**

| 1- Kondensatpump | 6- Kylare | 11- Elmotor | 16- Avbläsningsventil |
| 2- Travers | 7- Lågtrycksförvarare | 12- Ansaalingslåda | 17- Nedbläsningsbassäng |
| 3- Mellanöverhettare | 8- Matarvattentank | 13- Travers | 18- Rör Galleri |
| 4- Turbin | 9- Travers | 14- Bränslebytesmaskin | 19- Kontrollrum |
| 5- Kondensator | 10- Huvudcirkulationspump | 15- Reaktor | 20- Separeringsrun |

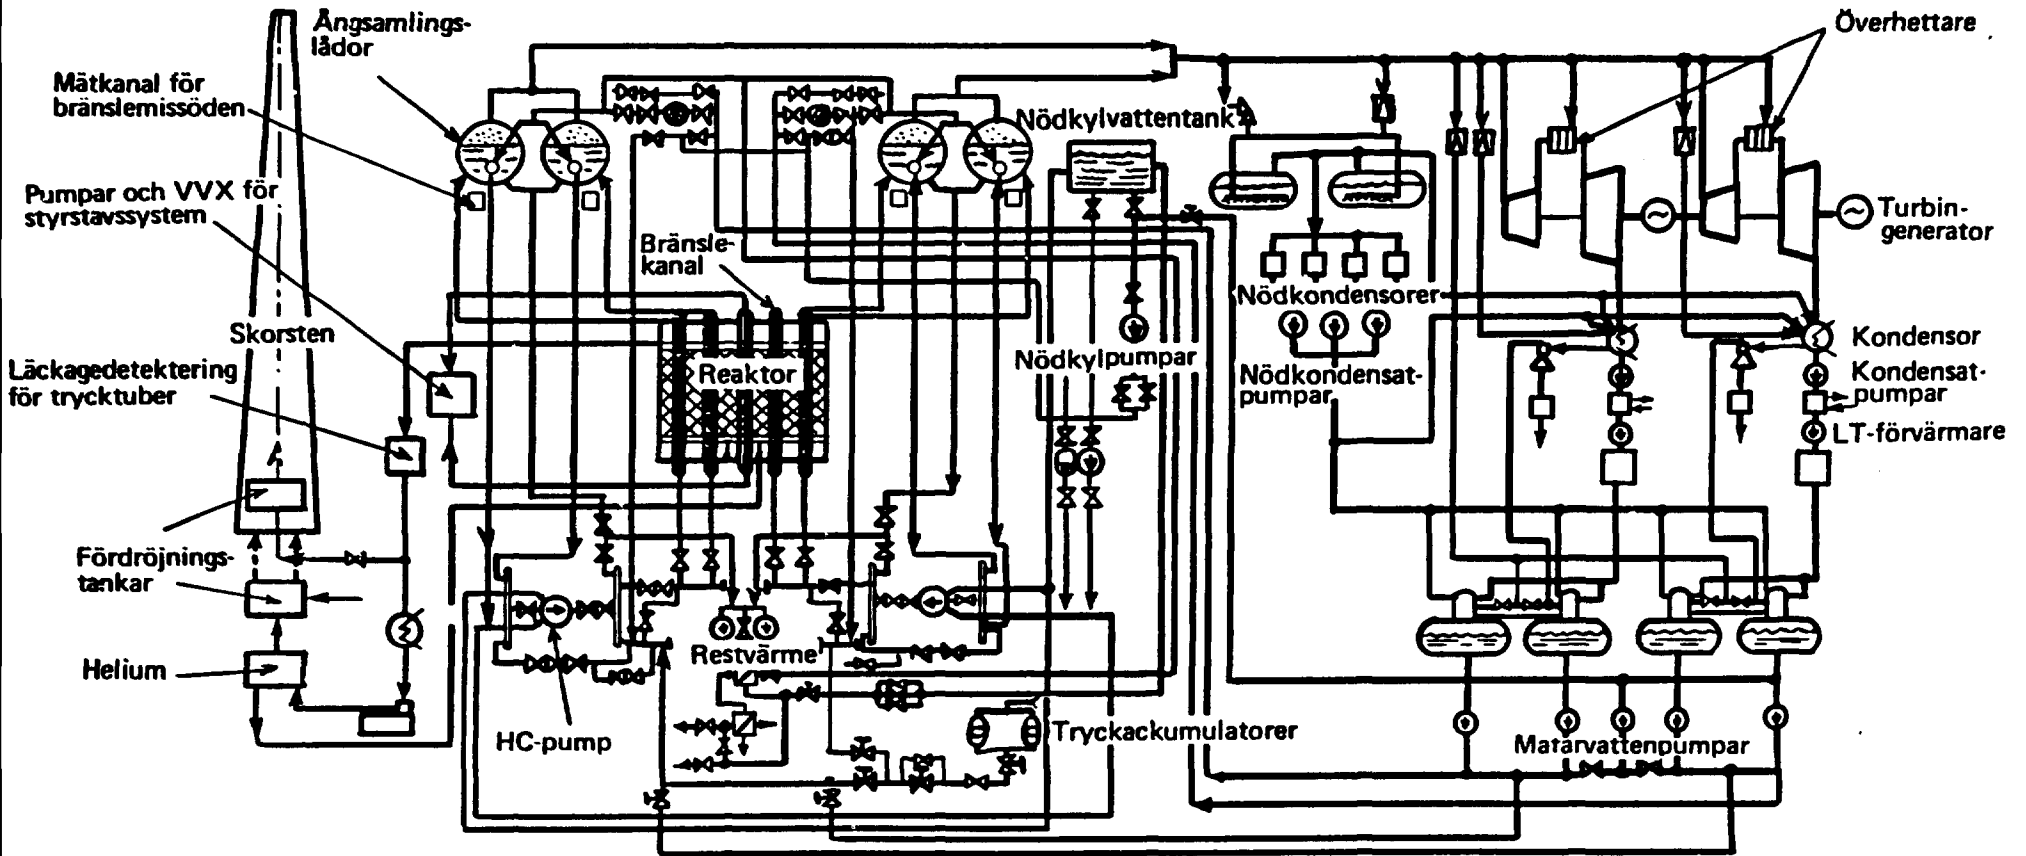
FIGUR 6: SYSTEMSCHEMA FÖR RBMK-1000

Systemschema för RBMK-1000

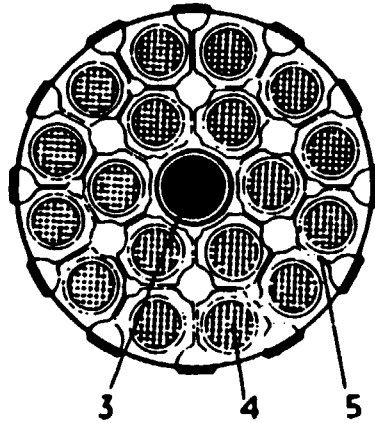
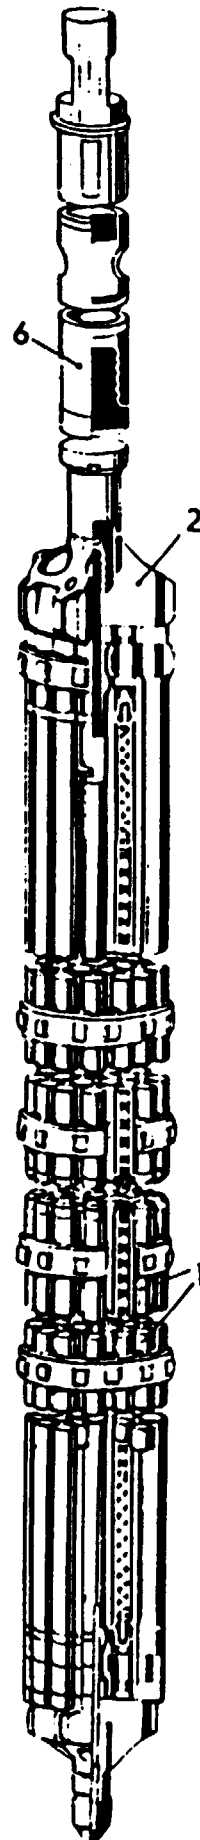
FIGUR 7: BRÄNSLEELEMENT
FÖR RBMK-1000

- 1 BRÄNSLESTAV
- 2 UTLOPP/TOPPLATTA
- 3 SPRIDARRÖR
- 4 BRÄNSLESTAV
- 5 SPRIDARE
- 6 ÖVERGÅNGSTYCKE

Varje bränslekanal består av ett zirkoniumrör, med 88 mm yttre diameter och 4 mm godstjocklek, i hårdregionen (ca 7 m hög) och rostfritt stål utanför hårdregionen (ca 2,5 m över resp under själva härden). En bränslekanal innehåller 2 stycken bränsleelement vilka är sammankopplade till en enhet. Varje bränslekanal svarar således för lämplig vattenströmning och kylning av tillhörande bränsleelement.

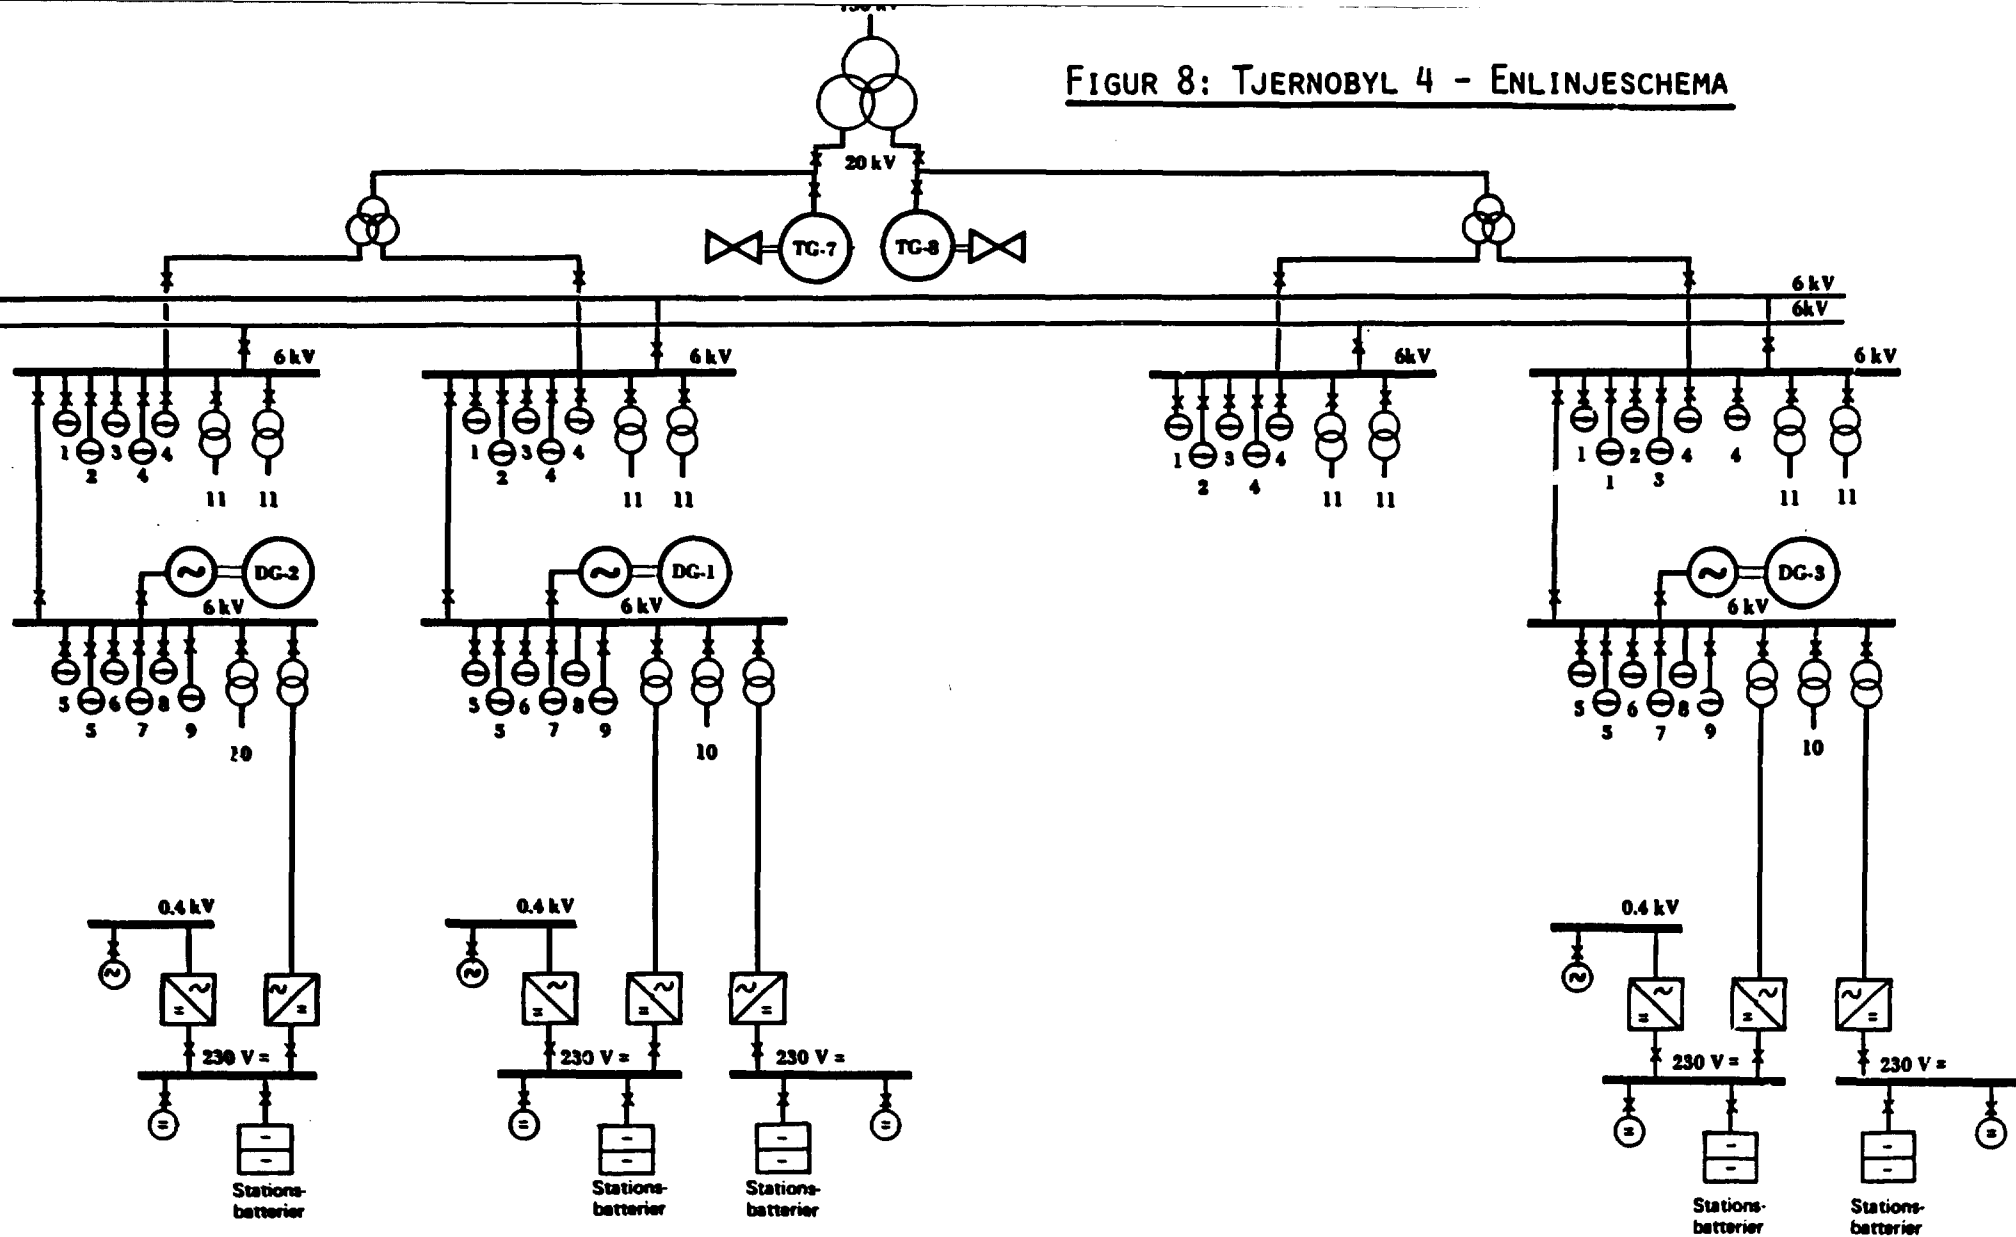
FIGUR 8: TJERNOBYL 4 - ENLINJESHEMA

| 1 Matarvattenpump | 5 Hjärdödkylpump |
| 2 Kondensatpump | 6 Hjälpmatarvattenpump |
| 3 Boosterpump | 7 Sprinklerpump för kondensationsbassängen |
| 4 Huvudcirkulationspump | 8 Kylpump för styrstavkanaler |
| | 9 Spädmattningpump |

- 10 Favoriserad hjälpkraft 0.4 kV
11 Ofavoriserad hjälpkraft 0.4 kV
