COMISION NACIONAL DE ENERGIA ATOMICA

PROTECCION DE ACEROS AL CARBONO EN PLANTAS G.S.
V. ESTUDIO DE LA INFLUENCIA DE LA PRESION SOBRE LA
FORMACION DE CAPAS PROTECTORAS DE SULFUROS.

C.A. Delfino, O.A. Lires y E.A. Rojo

1987

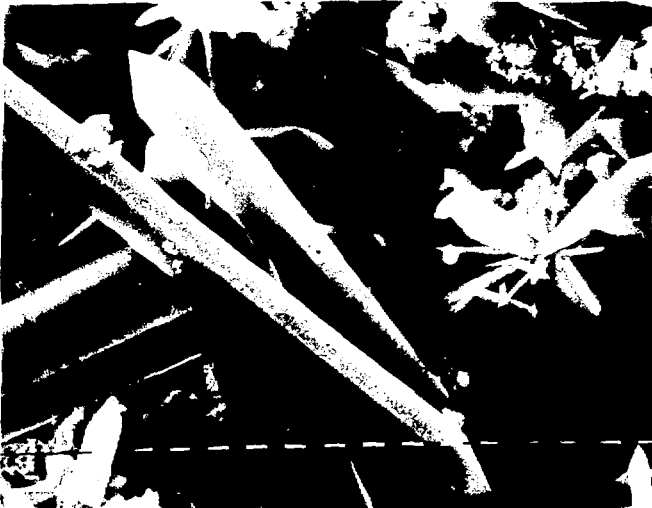
FIGURA 3

En la Figura 3 así como también en la Figura 4 se

(1 div. = 1 μ m)

pueden apreciar cristales de troilita en distintos estados de crecimiento sobre una base de mackinawita.

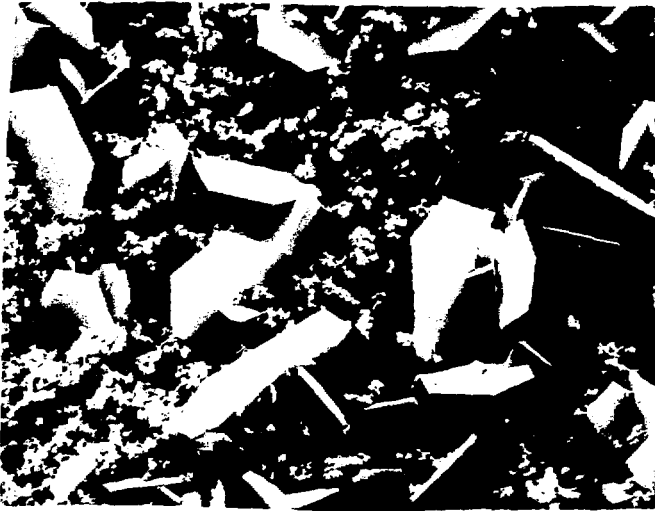
FIGURA 6

Tanto en la Figura 5 como en la Figura 6 se observa

(1600 aumentos)

sobre la superficie del metal una capa compacta de mackinawita, sobre la que comenzó la transformación a pirrotita adquiriendo una forma de cristales hexagonales alargados en el caso de la Figura 5, y de placas hexagonales en la Figura 6.

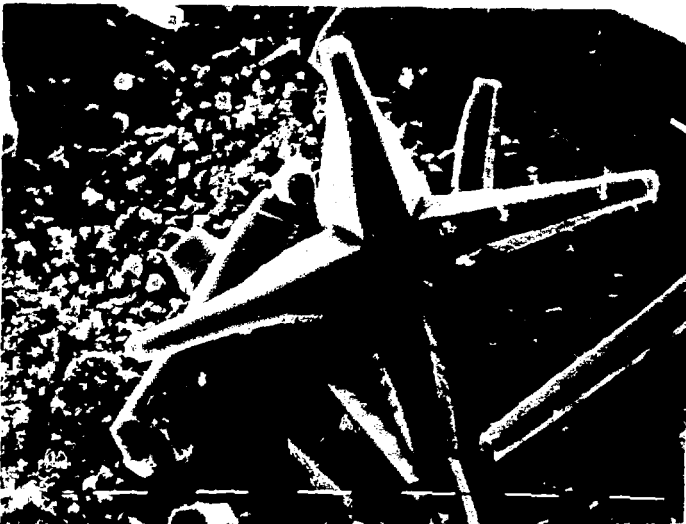
FIGURA 7

La Figura 7 es un ejemplo de la otra secuencia de

(1 div. = 10 μ m)

transformación de los sulfuros de hierro pues se trata de cristales de pirrotita formados a partir de troilita por transformación en fase sólida.

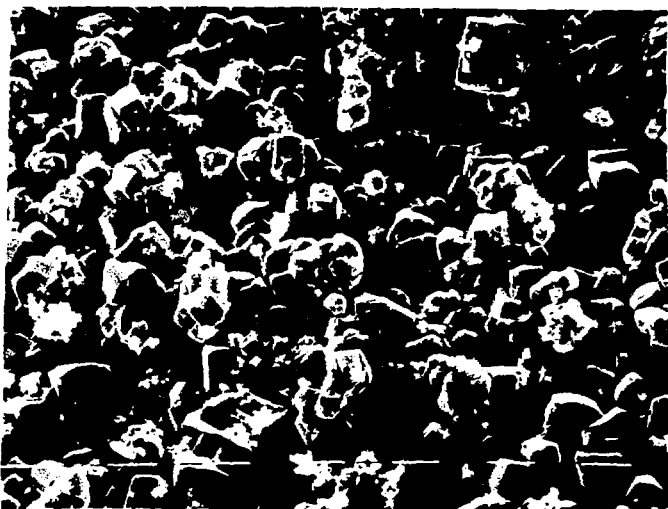
FIGURA 10

Por último en la Figura 10 se observan capas compáctas y homogéneas de pirrotita-pirita.

(1 div.= 10 μ m)

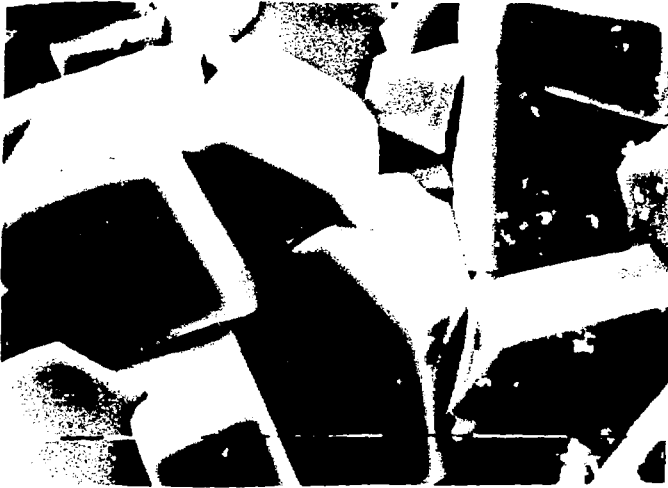
FIGURA 12

La Figura 12 (Probeta 18 - Operación 4) corresponde a un acero al carbono que fue previamente oxidado a la intemperie se observan cristales grandes de pirrotita y sobre ella algo de mackinawita; aunque no se cuenta con fotografías a menores aumentos, observando la capa protectora se ve que ésta no es totalmente homogénea y aparece bastante poceada en varias zonas.

(1 div.= 10 μ m)

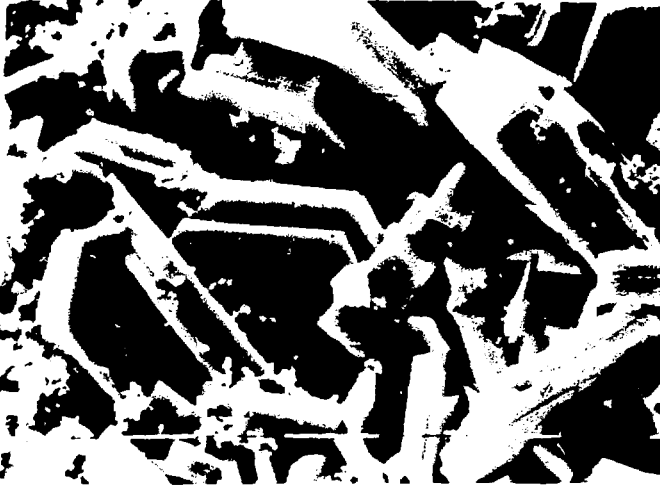
FIGURA 13

La Figura 13 (Probeta T2 - Operación 4) pertenece a un acero al carbono recubierto con pintura, se ven placas de pirrotita hexagonal sobre las que aparecen cristalitas de mackinawita.

(1 div.= 10 μ m)

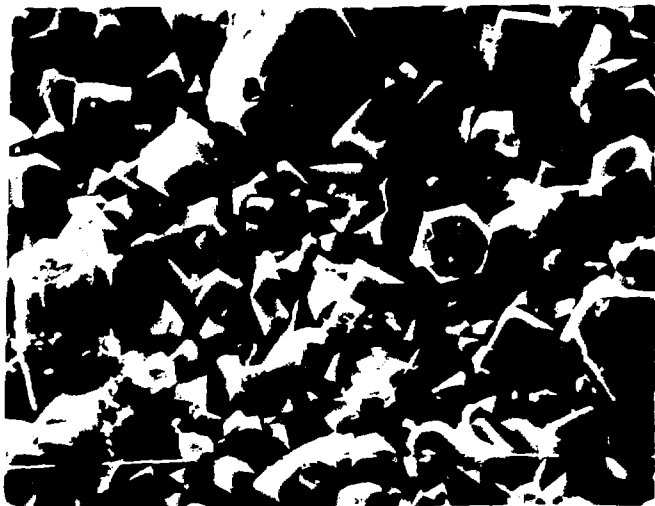
FIGURA 15

La Figura 15 (Probeta 2P - Operación 4) corresponde a un tramo de caño del que se va a usar en la PEAP con su cascari-lla original, puede apreciarse una capa muy homogénea y compacta de cristales de pirrotita.

(1 div.= 10 μ m)
