COMISION NACIONAL DE ENERGIA ATOMICA

PROTECCION DE ACERO AL CARBONO EN PLANTAS G.S... IV FORMACION
DE LA CAPA PROTECTORA DE SULFUROS DE HIERRO SOBRE SUPERFICIES
CUBIERTAS DE CASCARILLA DE FABRICACION.

Arturo L. Burkart

Abril 1986

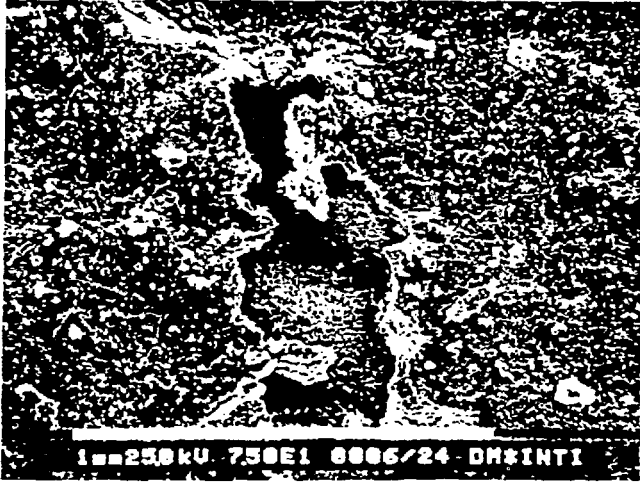
a)
1 div. \equiv 10 μ m
(200x)

b)
(750x)

c)
1 div. \equiv 10 μ m
(300x)

FIGURA 2. Probetas pasivadas en $H_2S/NaOH 10^{-3}$ (pHeq= 3,81)

En la Figura 2 se ven aspectos generales de las superficies tratadas. La Figura 2a muestra que el relieve superficial de la capa de óxidos original no se modificó lo que indica que no hubo disolución de la misma en el medio ácido previo a la cristalización de los sulfuros de hierro sino que éstos se formaron en gran cantidad homogéneamente distribuidos sobre los óxidos de hierro. En la Figura 2b sucedió lo mismo y además los cristales son tan pequeños que no alcanzan a percibirse a 750 aumentos. La Figura 2c muestra una zona donde no hubo transformación apreciable de la capa de óxidos ni formación de sulfuros sobre ella.

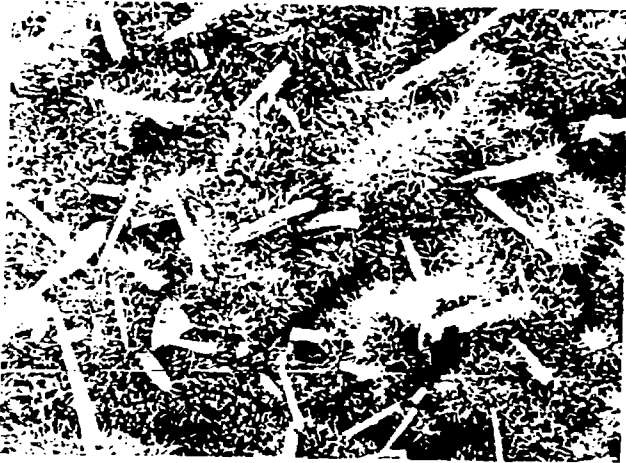
a)
1 div. = 10 μ m
(500x)

b)
1 div. = 1 μ m
(3200x)

c)
1 div. = 10 μ m
(400x)

FIGURA 3. Aspectos de capas de sulfuros de hierro. Probetas pasivadas en $\text{H}_2\text{S}/\text{NaOH } 10^{-3}\text{M}$ (pHeq = 3,81)

En las Figuras 3a y 3b se muestran dos ampliaciones distintas de los cristales aciculares pequeños (1 a 3 μm de largo) de troilita (FeS) que cubren la probeta y sobre ellos, aislados, unos pocos cristales hexagonales alargados de 10 a 50 μm típicos de esta misma fase. Por difracción de rayos X se determinó efectivamente que la fase mayoritaria era troilita, que también había pirroxitita (FeS_{1+x}) y que la magnetita original permanece en apreciable proporción debajo de los cristales de sulfuros de hierro.

La Figura 3c corresponde a otro ensayo con resultado similar donde sobre una base de pequeños cristales de troilita en forma de agujas, hay cristales hexagonales grandes de pirrotita y aglomerados cristalinos surgidos por precipitación posterior. En estos casos se produjo inicialmente un vasto proceso de nucleación de sulfuros de hierro producto de ataque generalizado del metal base que mantuvo bajo el nivel de sobresaturación de la solución adyacente a la interfase e impidió el crecimiento sostenido de los cristales. Esto indica que la capa de óxidos de hierro era porosa y permitió la disolución del hierro y la precipitación de sulfuros que se acumularon sobre ella inhibiendo el avance de la reacción corrosiva general.

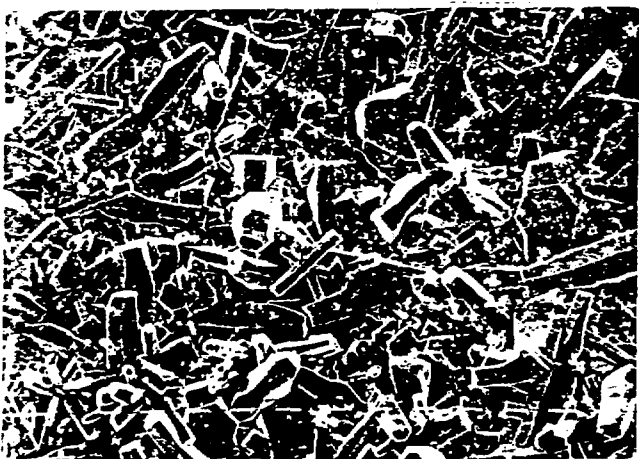
a)
1 div. \equiv 10 μ m
(800x)

b)
1 div. \equiv 10 μ m
(800x)

c)
1 div. \equiv 10 μ m
(400x)

FIGURA 6. Aspectos de la capa de sulfuros de hierro formada sobre superficies arenadas. Probetas pasivadas en H_2S/H_2O ($pHeq= 3,38$).

En la misma experiencia se expusieron probetas de acero de caños (ASTM A333 G6) y de torres (ASTM A516 G60) arenadas. Las Figuras 6a y 6b muestran las capas compactas y homogéneas de troilita, pirrotita hexagonal y pirita formadas sobre el primero. En la Figura 6c se ve la capa de pirrotita hexagonal y pirita crecida sobre el segundo. En ambos casos la fase predominante fue la pirrotita pero los mecanismos de crecimiento de los cristales fueron diferentes ya que sobre la probeta de acero de caños predominó un mecanismo de redisolución, nucleación y crecimiento a partir de troilita (FeS), mientras que en el acero de torres los cristales hexagonales alargados provienen de transformación en fase sólida de troilita (FeS) en pirrotita $\text{FeS}_{(1+x)}$ ($x = 0,090$) que en este caso se completó.

Los tres mecanismos expuestos son favorecidos por el aumento de la concentración de protones lo cual explica la mayor intensidad del proceso corrosivo a pH eq = 3,38. Esto permite alcanzar el grado necesario de sobresaturación en Fe^{II} en la interfase para producir no sólo la precipitación generalizada de mackinawita (FeS_{1-x}) sino también su posterior transformación masiva en fases más estables como troilita y pirrotita y el crecimiento de los cristales hasta dimensiones de 10 a 50 μm como se vió en la Figura 6.
