# COMISION NACIONAL DE ENERGIA ATOMICA

PROTECCION DE ACEROS AL CARBONO EN PLANTAS GS

11) INFLUENCIA DEL ESTADO DE LA SUPERFICIE DEL MATERIAL (\*)

A.L. Burkart y R. Garavaglia

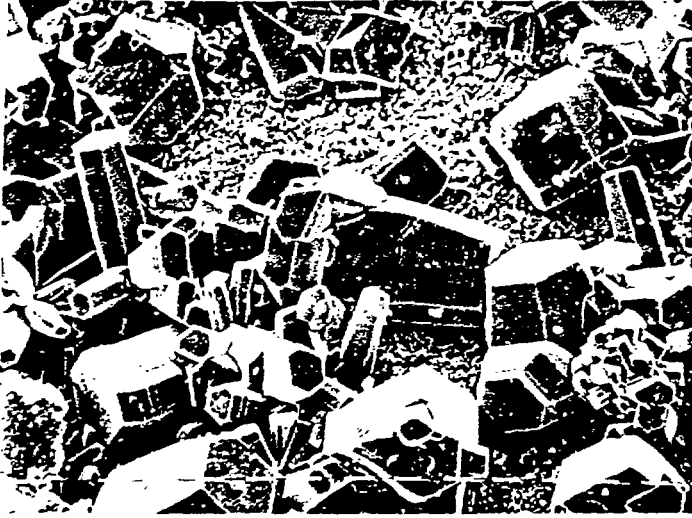
2a)  
1 div = 10  $\mu$ m

Figs. 2a, 2b. Capas poco compactas de cristales hexagonales alargados de pirrotita.

En varias experiencias se observó que la capa superior de cristales grandes (10 a 50  $\mu\text{m}$ ) no es tan compacta como la obtenida en probetas no oxidadas (fig. 2).

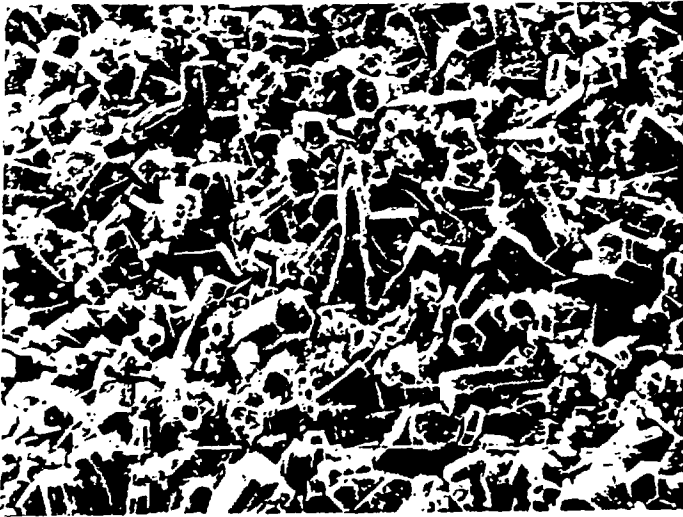
3b)  
1 div = 10  $\mu$ m

Fig. 3b. Capa compacta de pirrotita

Los resultados obtenidos se incluyen en Tabla I - exp. N° 7 y aspectos de la capa pueden observarse en Figs. 3b y 3c. De los mismos se deduce que no hay interferencia significativa y se forma una buena capa de pirita-pirrotita.

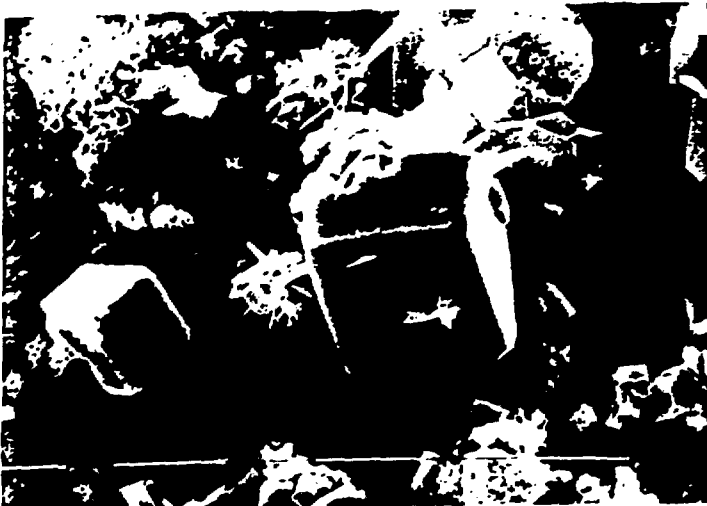
6a)  
1 div = 10  $\mu$ m

Figs. 6a y 6b. Probeta pintada sometida a  $H_2S-NaOH 10^{-3} N$ . Se formaron cristales aislados de sulfuro de hierro cúbico y aglomerados de placas hexagonales muy pequeñas. En foto 6a) se observa una formación amorfa producto del ataque del  $H_2S$  sobre la pintura (exp. N°10-Tabla 1).

Las Figs. 4a y 4b muestran los resultados de la exp. N° 9, donde se observan *cristales muy pequeños* que permiten apreciar la rugosidad de la superficie del material tal cual proviene de la fabricación. En Figs. 5 y 6 (exp. N° 10) se observa que tampoco hay formación de capa sino de cristales aislados en forma de cubos o de placas hexagonales.

Sin embargo, los resultados obtenidos posteriormente en la experiencia N° 10, donde no se realizó el recubrimiento con resinas epoxi, confirman lo observado en el caso anterior (Figs. 6a y 6b).
