ULTRA SOM X GAMAGRAFIA

Adilson Menegatte de Mello Campos  
Cia. Saneamento Básico do Est. S. Paulo - SABESP

Trabalho apresentado no IX Congresso  
Nacional de Ensaio Não Destrutivos,  
São Paulo, novembro, 1989

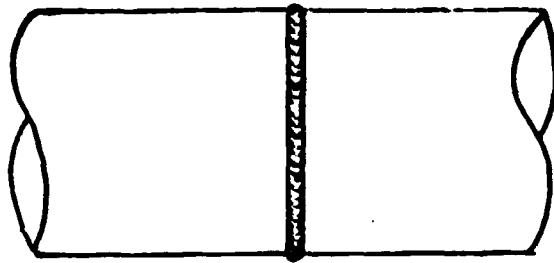
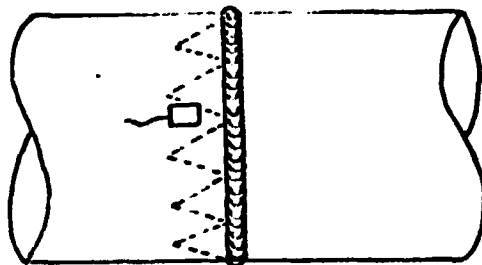
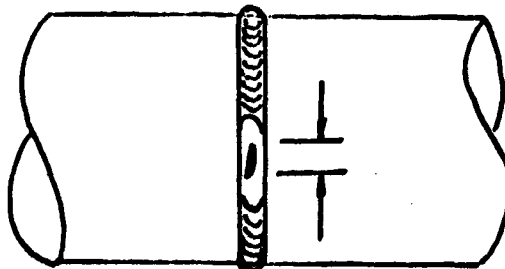
# FIGURA 1

1

ensaio visual

2

gamagrafia

3

ultra som

4

exploração  
mecânica

5

medição  
mecânica

- Ver figura 1

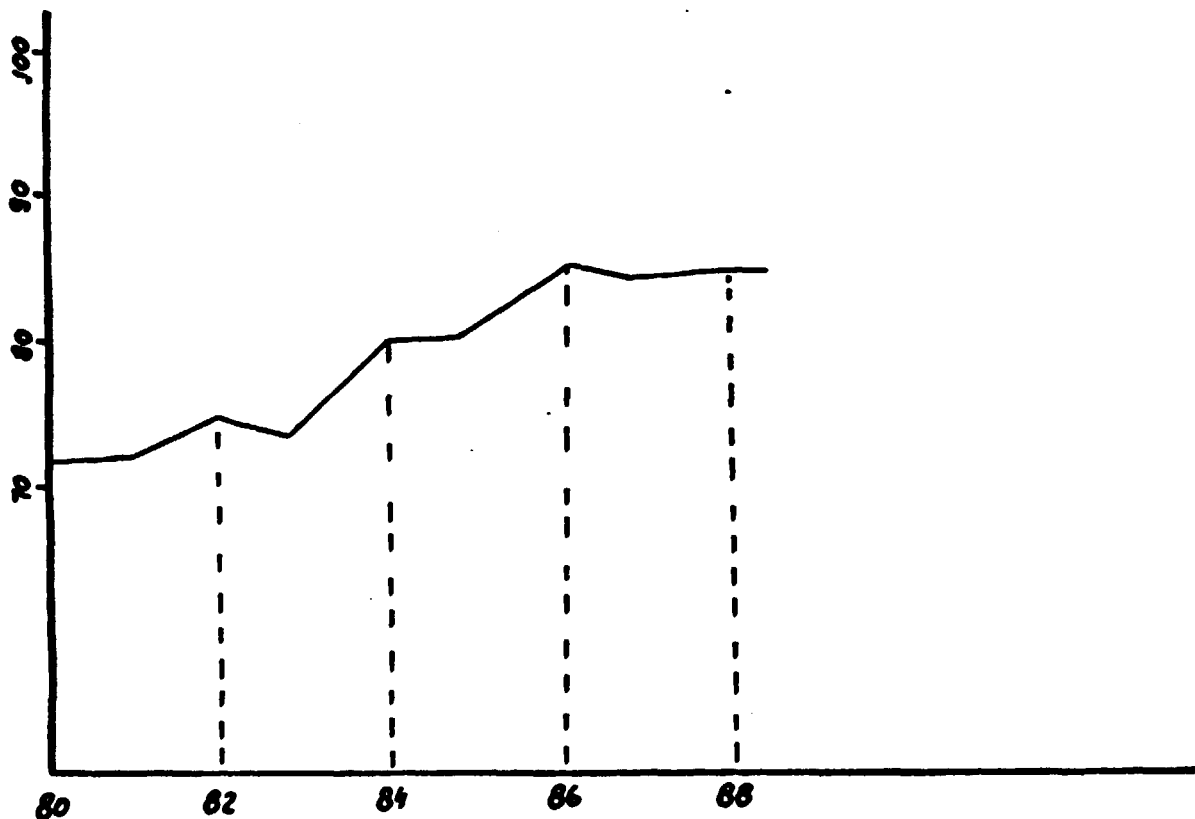
FIGURA 2

solida sã / solda defeituosa (%)

- 1 - As soldas submetidas ao estudo, não eram analisadas individualmente, quanto ao seu comportamento sob ensaio, mas sim, media-se o seu perímetro, totalizando-se mensalmente e anualmente, a fim de se determinar a razão comprimento de solda sã / comprimento da somatória dos defeitos, por ano, conforme fig. 2
- 2 - O comprimento de defeito aludido no item 1, refere-se àquele medido mecânicamente.
- 3 - Nomenclatura
  - 3.1 - Laudo coincidente (LC) - Descontinuidade de-
