## EFECTO DE LOS TRATAMIENTOS TÉRMICOS DE POST SOLDADURA SOBRE LA RESISTENCIA AL DAÑO POR HIDRÓGENO DE ACEROS INOXIDABLES "SOFT MARTENSÍTICOS"

Evaluamos el efecto del hidrógeno, sobre un cordón de soldadura de un acero inoxidable soft martensítico. Las condiciones estudiadas fueron: como soldado y diversos tratamientos post soldadura que modifican la cantidad y distribución de fases y precipitados. Las muestras se hidrogenaron por carga catódica o exposición en medio acuoso saturado con H<sub>2</sub>S. Observamos que la muestra en estado como soldado tuvo un buen desempeño en H<sub>2</sub>S, mientras que las revenidas presentaron mucha mayor sensibilidad. Bajo carga catódica todas las muestras ensayadas fueron sensibles al daño por H.

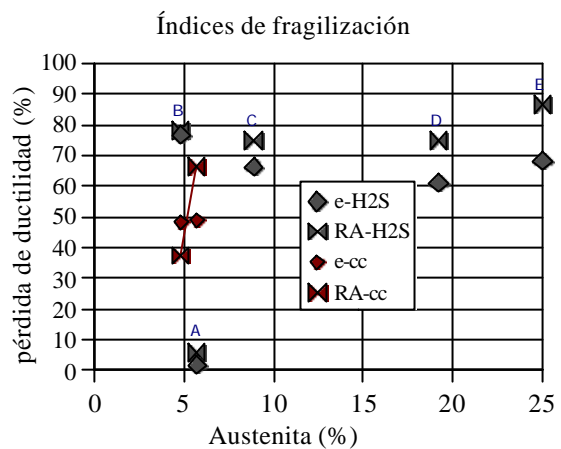
Figura 1: Índices de fragilización como función del tratamiento térmico y el medio de ensayo.

sentaron una apreciable pérdida de ductilidad. La magnitud de esta pérdida de ductilidad, expresada en el índice de fragilización por hidrógeno no tiene una clara dependencia con la duración o temperatura de los tratamientos térmicos de revenido ni el contenido de austenita que de estos resulta.

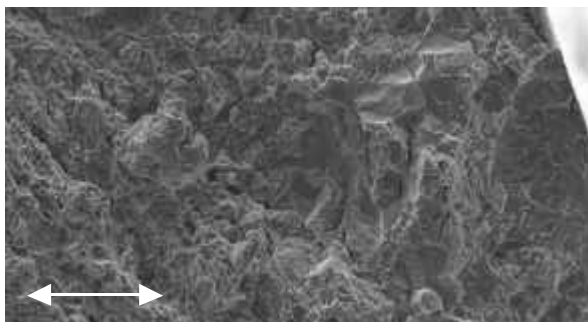
Figura 3: Sector de la superficie de fractura del material A, ensayado bajo carga catódica donde se observan varios mecanismos de fractura.

Se observó que en los materiales con menor contenido de austenita revenida (B y C) (que fueron solubilizadas y revenidas) la propagación de la fractura tiene una apariencia intergranular, con vestigios de propagación transgranular (figuras 3 y 4). Por el contrario, las probetas con doble revenido y mayor contenido de austenita (D y E) la mayoría de la zona frágil es transgranular, con algunas indicaciones de fractura intergranular.

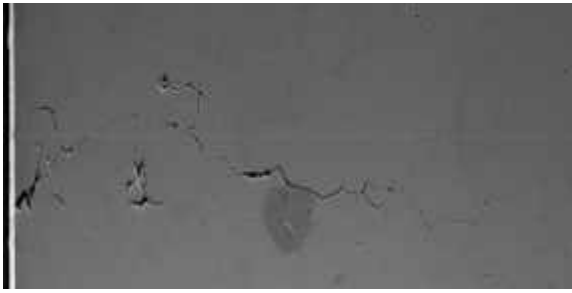
Figura 6: Corte longitudinal de una probeta B, ensayada en  $H_2S$ .

La Figura 6 muestra el avance de una fisura en el material con 4,9 % de austenita y que llegó hasta un cuarto del diámetro de la probeta. El avance no sigue una dirección normal a la tensión aplicada y sufre bifurcaciones. El ataque metalográfico reveló que el camino es intergranular principalmente y algo transgranular.
