SKI Rapport 95:72

Kopparkorrosion i rent syrefritt vatten

Kenneth Möller

December 1995

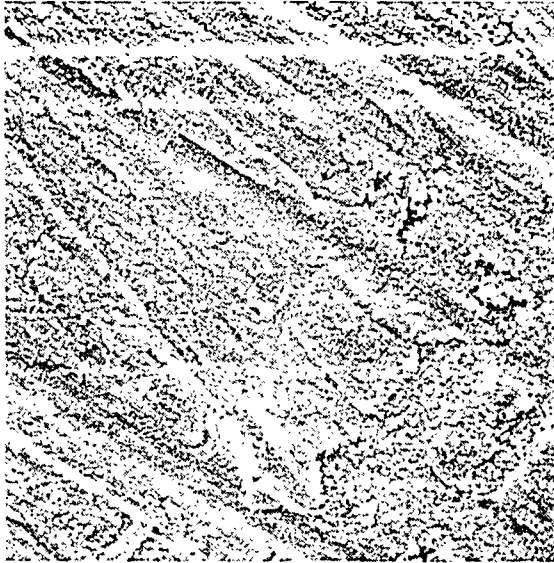
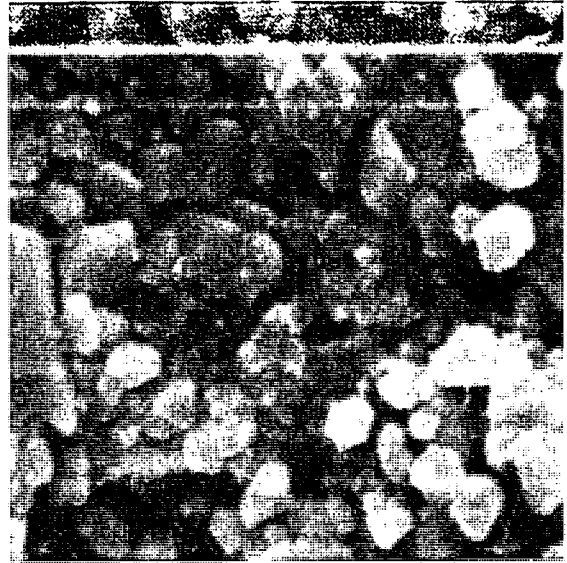
Figur 6a. SEM-fotografi på oxidskiktet på Cu-bleck från Pt-förslutning. Förstoring 2000X

Figur 6b. Samma som (a) men med förstoringen 20 000X

Vid uppskattningen av oxidskiktens tjocklek ovan, antogs att skikten var homogena. Att så inte är fallet framgår av SEM-fotografierna (fig 6-9). Tvärtom uppvisar samtliga oxidskikt en mycket "kornig" struktur. Porositeten eller kornigheten torde dock inte påverka skiktjockleken med mer än en faktor två eller där omkring. Diskussionen i anslutning till FTIR-undersökningen borde därför fortfarande gälla, dvs skiktjockleken borde vara väl under 400 nm.

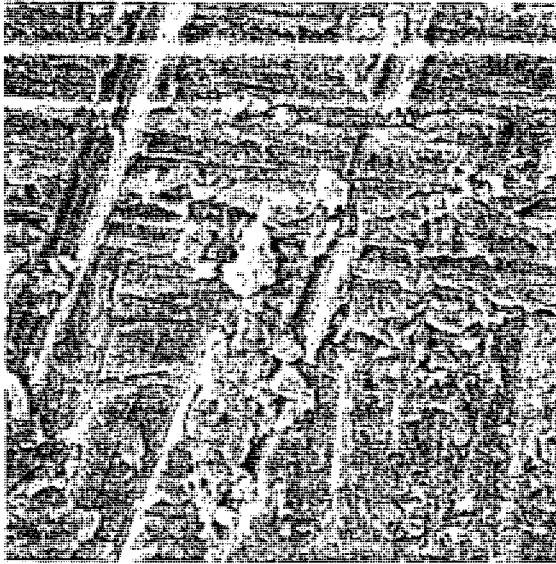
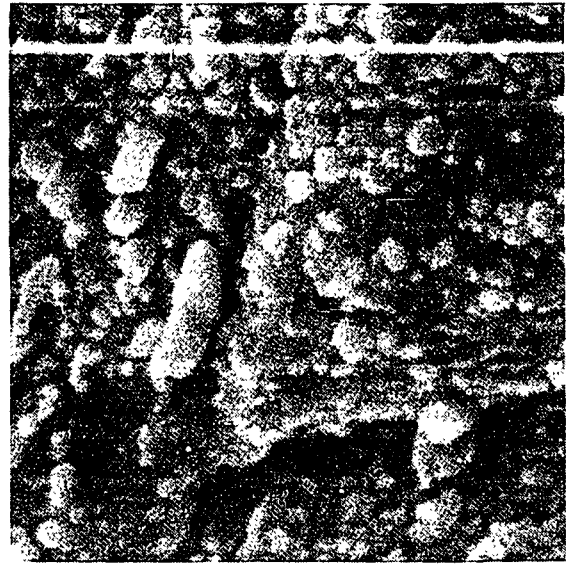
Figur 8a. SEM-fotografi på oxidskiktet på Cu-tråd från Pt-förslutning. Förstoring 2000X

Figur 8b. Samma som (a) men med förstoringen 20 000X
